Processo SMA n° 6.507/2011

ASSUNTO: Vistoria técnica para avaliação de risco de escorregamento no Morro do Pinto, situado no município de Guarujá – SP.

RELATÓRIO DE VISTORIA TÉCNICA

ASSUNTO: Avaliação de risco de escorregamento de áreas degradadas no Morro do Pinto, situado no município de Guarujá – SP.

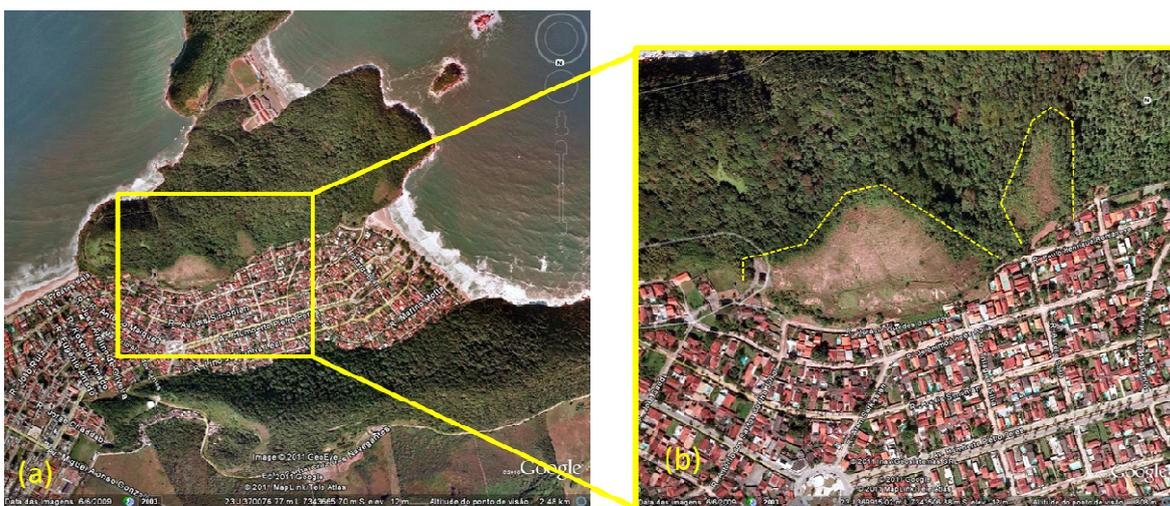
Figura 1 – (a) vista geral do Morro do Pinto - Guarujá (SP); (b) detalhe das áreas degradadas. (imagem Google Earth, 2009).

Conforme pode ser observado na Figura 1(b), existem dois pontos na encosta onde a degradação ocorreu de forma acentuada. Essa face da encosta do Morro do Pinto (face norte) tem como limite de base a Rua Horácio Guedes.

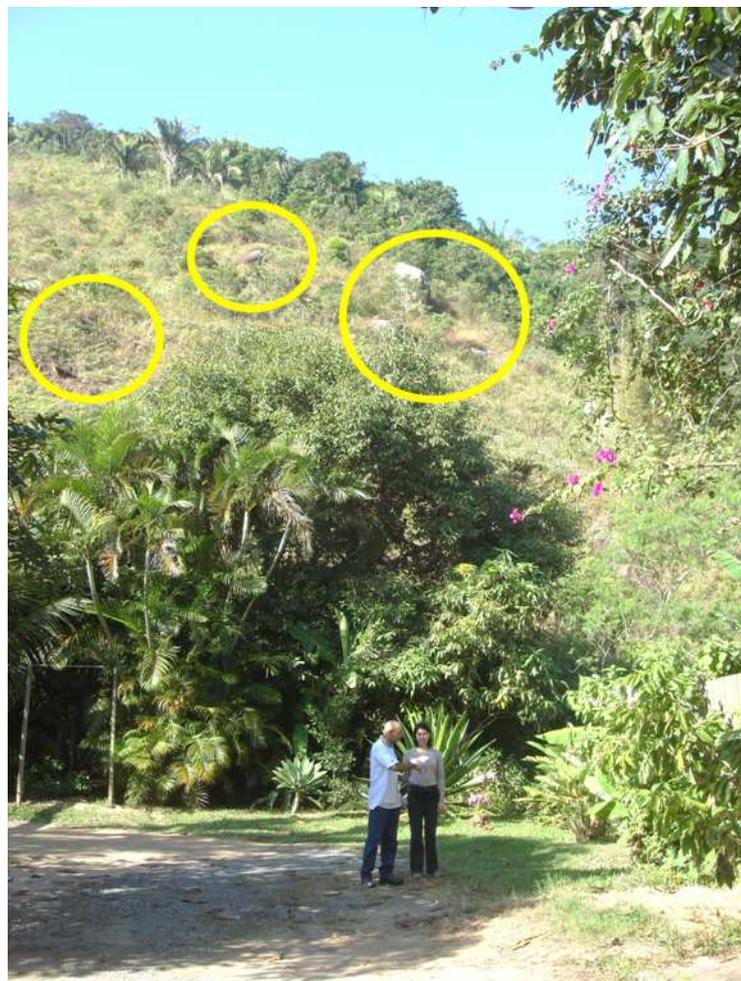
Trata-se de encosta com declividade acentuada, de altura aproximada de 130 metros. As porções superiores das áreas degradadas correspondem a cota aproximada de 75 metros. A encosta é constituída de solo de alteração e de rocha granítica-gnáissica, sendo comum a presença de matacões (blocos rochosos de dimensões métricas) distribuídos na matriz de solo areno-siltoso. (Figuras 2 e 3).

Figura 2 – Presença de blocos rochosos dispersos em solo, situados a meia encosta.

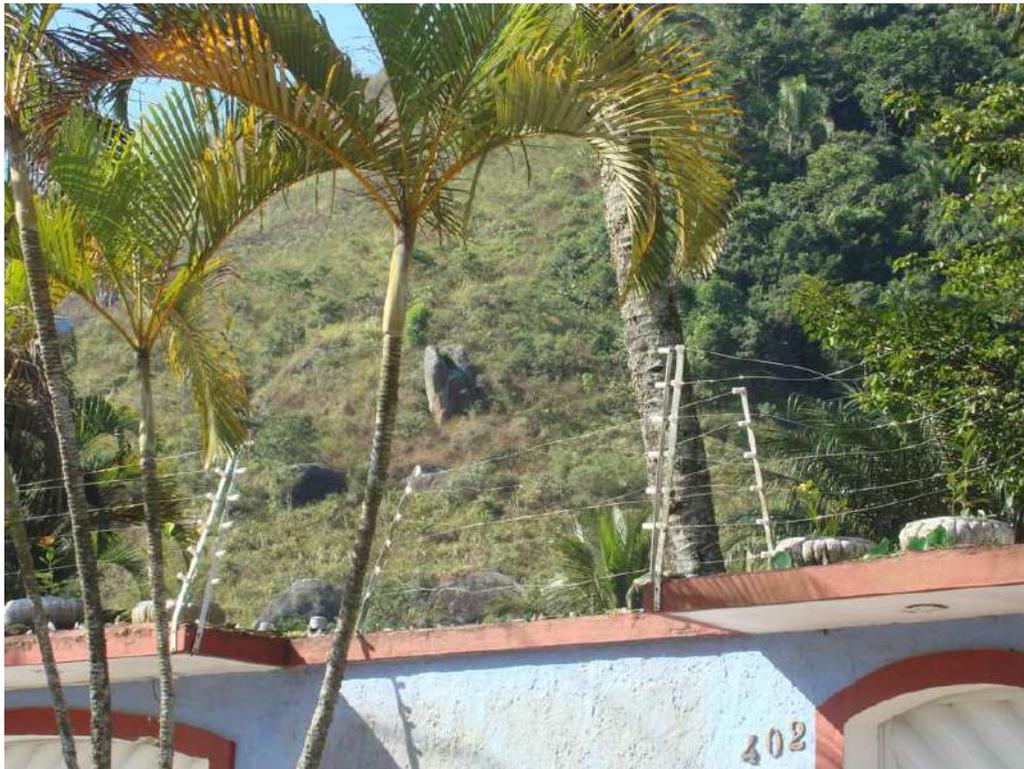
Figura 3 – Presença de blocos rochosos dispersos em solo, situados a meia encosta. Observar casas construídas próximas à base da encosta.

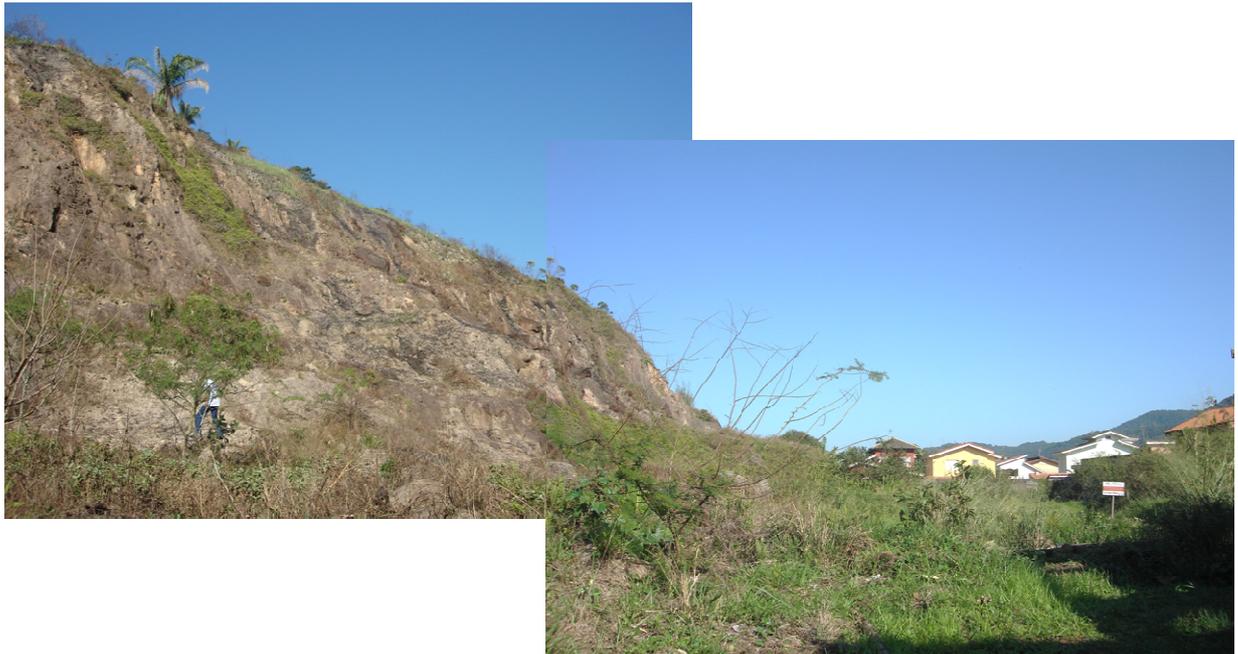
A degradação ocorreu devido ao desmatamento e posterior retirada de saibro e matacões. A extração e a movimentação de solo e blocos de rocha geram, como consequência, a instabilização dos materiais remanescentes e remobilizados, situados na base e na meia encosta (Figura 4).

Figura 4 – Material (solo e rocha) remobilizado e instável disposto na meia encosta e base.

Há necessidade de realização de obras de retaludamento, associadas às obras de drenagem superficial (escadas d'água, canaletas, caixas de passagem etc), com plantio de espécies gramíneas para recomposição da estabilidade da área.

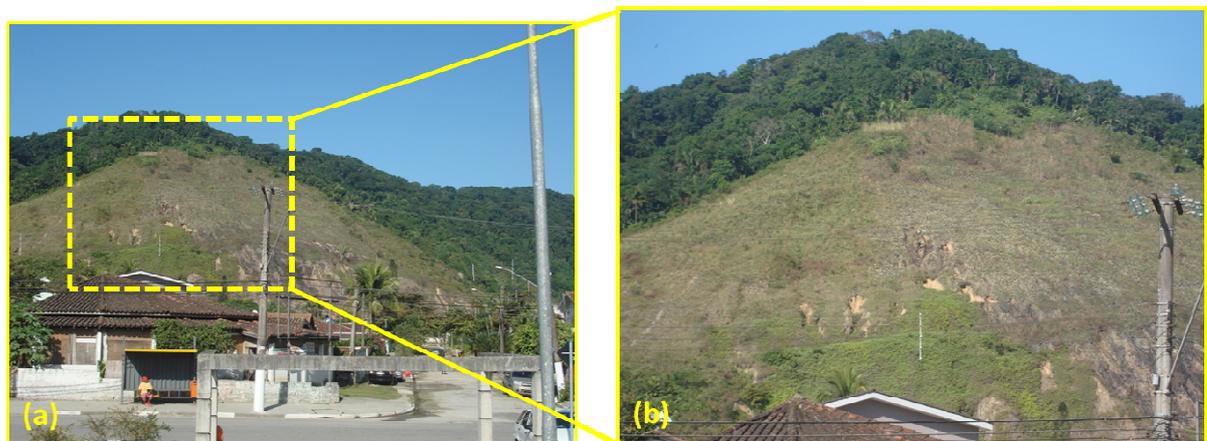
A composição e granulometria dos solos originados de rochas granito-gnaissicas, aliado a supressão da vegetação verificada na área, favoreceram o desenvolvimento de feições erosivas, tais como sulcos e ravinamentos (Figuras 5 e 6). Essas feições podem comprometer irremediavelmente a estabilidade da encosta, podendo evoluir para processos de escorregamentos caso não sejam tomadas medidas de recuperação emergenciais..

Figura 5 – Presença de feições erosivas na encosta. (a) vista geral; (b) detalhe das feições apresentando sulcos mais profundos (ravinamentos).

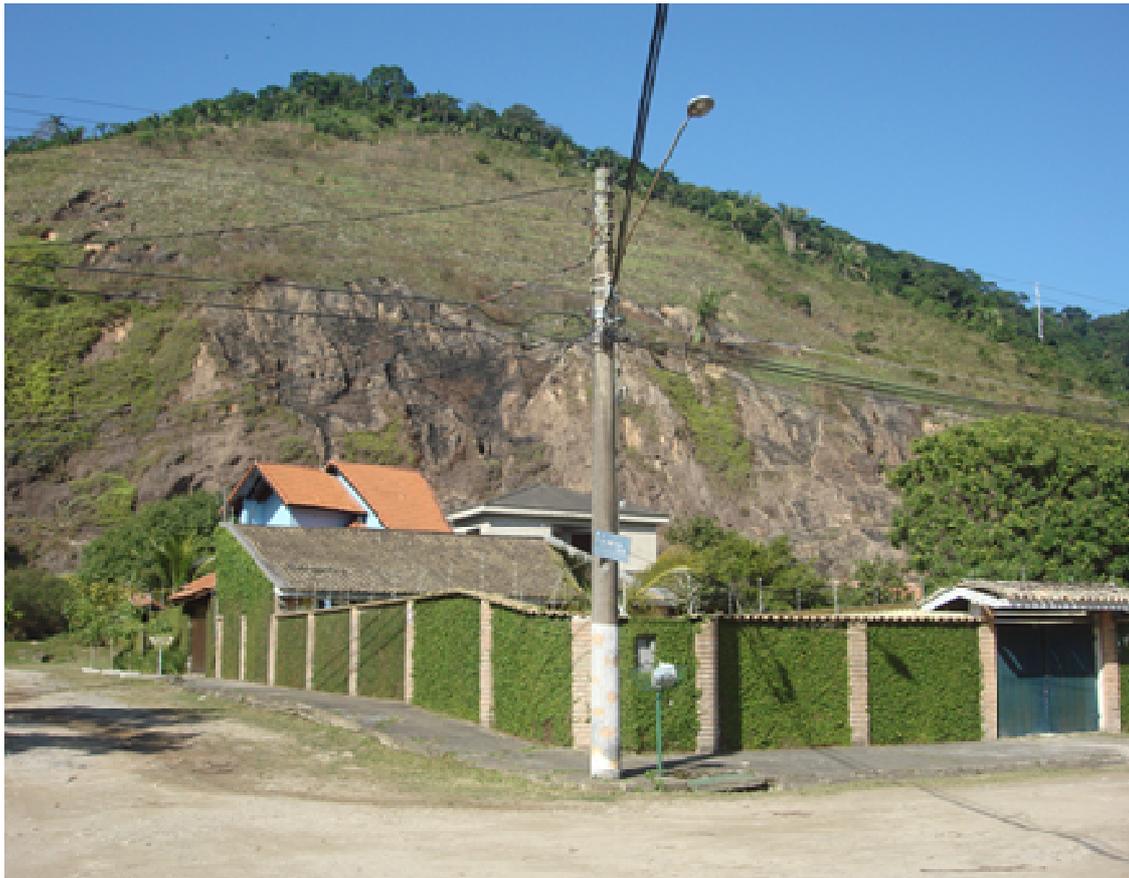
Figura 6 – Encosta com altura e declividade acentuadas, apresentando feições erosivas (sulcos e ravinamentos).

Na Figura 6, pode-se observar o padrão construtivo médio a alto das moradias situadas no Bairro Jardim Guaiuba.

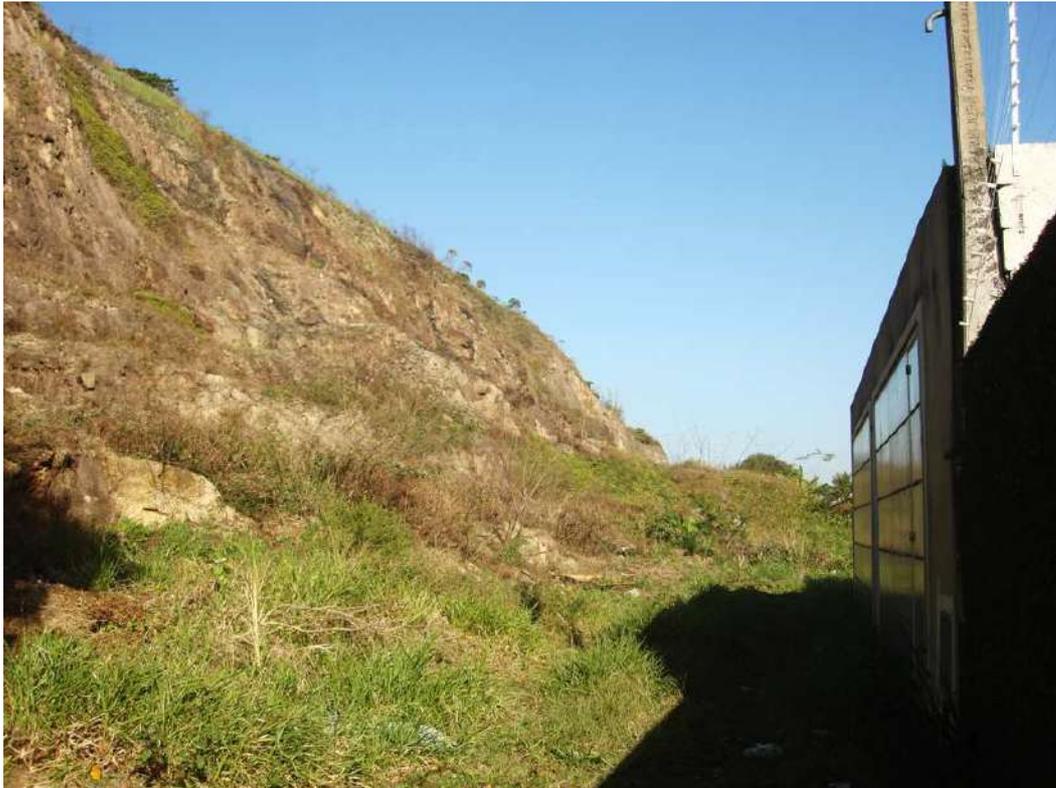
Na Figura 7, é possível observar a existência de uma casa construída muito próxima ao material remobilizado (aproximadamente 2,5 metros de distância), situado na base da encosta.

Figura 7 – Casa construída próxima ao material remobilizado, situado na base da encosta à uma distância mínima de 2,5 metros.

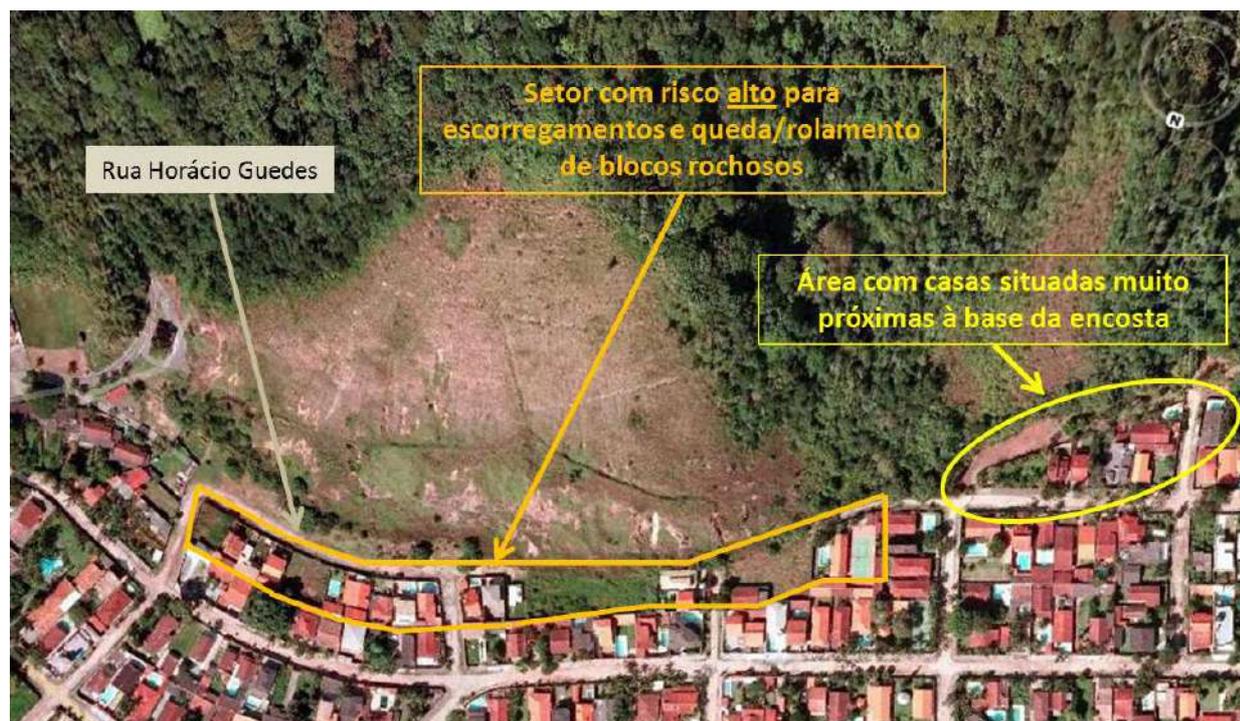
Com base na análise das variáveis e da equação de risco, constata-se nesta área a existência de risco alto para os processos de escorregamentos e queda/rolamento de blocos rochosos.

A Figura 8 apresenta o limite do setor de risco alto para os processos de escorregamentos e queda/rolamento de blocos rochosos. Este setor compreende 14 moradias com probabilidade alta de serem atingidas por esses processos.

Na mesma figura são destacadas, em amarelo, moradias que foram construídas muito próximas à base da encosta, mas que não foram objeto de análise uma vez que, na ocasião da vistoria, a encosta à montante não estava degradada.

Figura 8 - Delimitação do setor de risco alto para processos de escorregamentos e queda/rolamento de blocos rochosos. Em amarelo, destacam-se casas construídas muito próximas à base da encosta.

Enquanto as obras de contenção não forem realizadas, é necessário o monitoramento da área pela Defesa Civil Municipal, principalmente durante os períodos chuvosos.

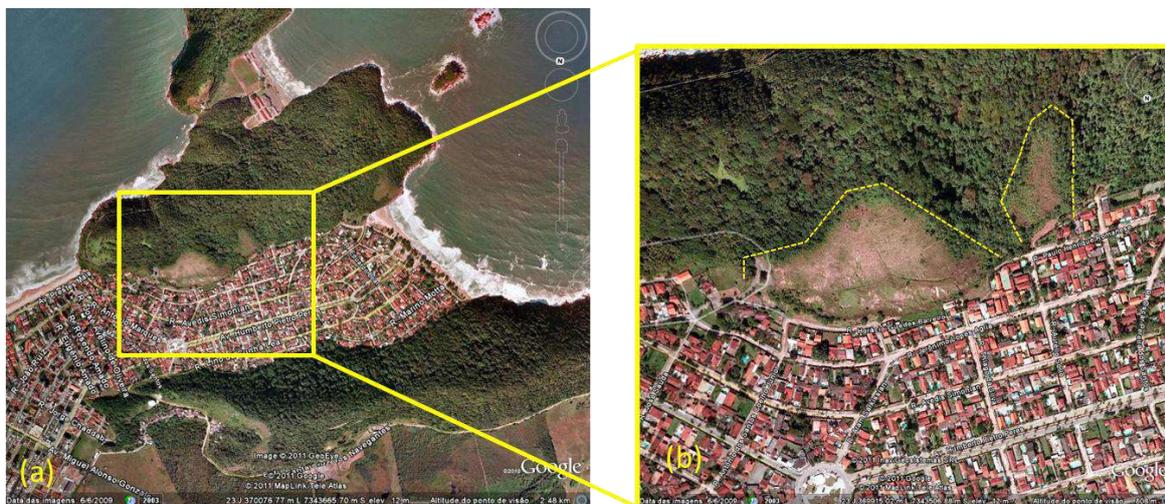
Figura 1 – (a) vista geral do Morro do Pinto - Guarujá (SP); (b) detalhe das áreas degradadas. (imagem Google Earth, 2009).

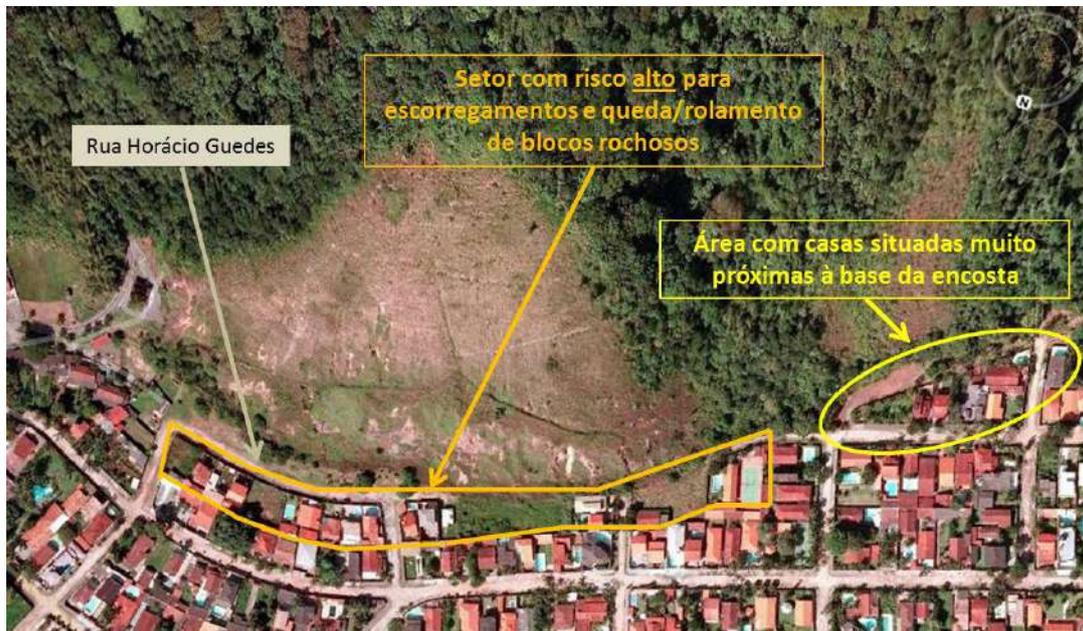
Durante a vistoria de campo realizada em 08/10/2012 constatou-se que não ocorreram modificações no grau de risco geológico-geotécnico identificado no relatório de 18/07/2012 realizado pelos técnicos do IG-SMA. Portanto, a área permanece com grau de risco alto para escorregamentos e queda/rolamento de blocos rochosos conforme delimitado na Figura 2, a seguir.

Figura 2 - Delimitação do setor de risco alto para processos de escorregamentos e queda/rolamento de blocos rochosos. Em amarelo, destacam-se casas construídas muito próximas à base da encosta.

Na encosta situada à montante das casas destacadas com a elipse amarela na Figura 2 há presença de vários blocos rochosos individualizados com risco de queda/rolamento, conforme exemplificado na Foto 1.

Conforme apontado no relatório de 18/07/2011 há necessidade de realização de obras de estabilização da área degradada do Morro do Pinto e de monitoramento da área do Morro pela Defesa Civil Municipal, principalmente durante os períodos chuvosos.

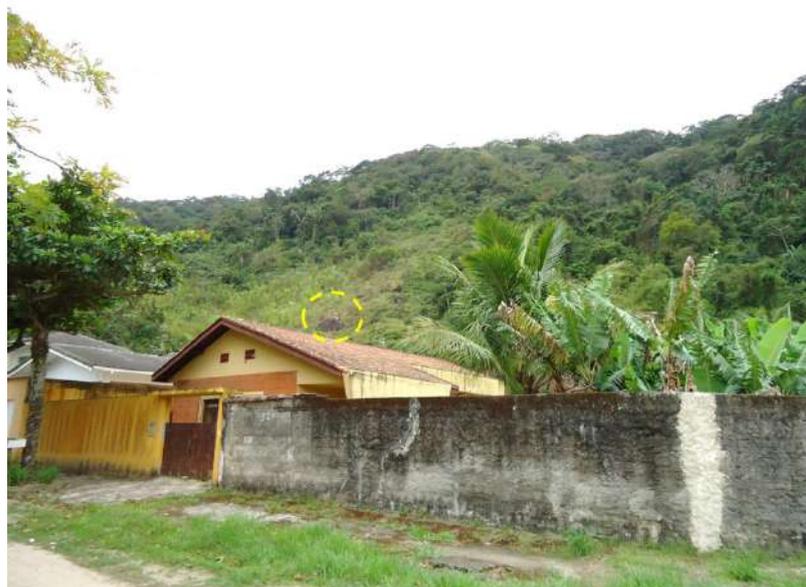
Foto 1 – Indicação em amarelo de bloco rochoso individualizado na encosta situada à montante das moradias junto à Rua Paulo Henrique Romanesa.

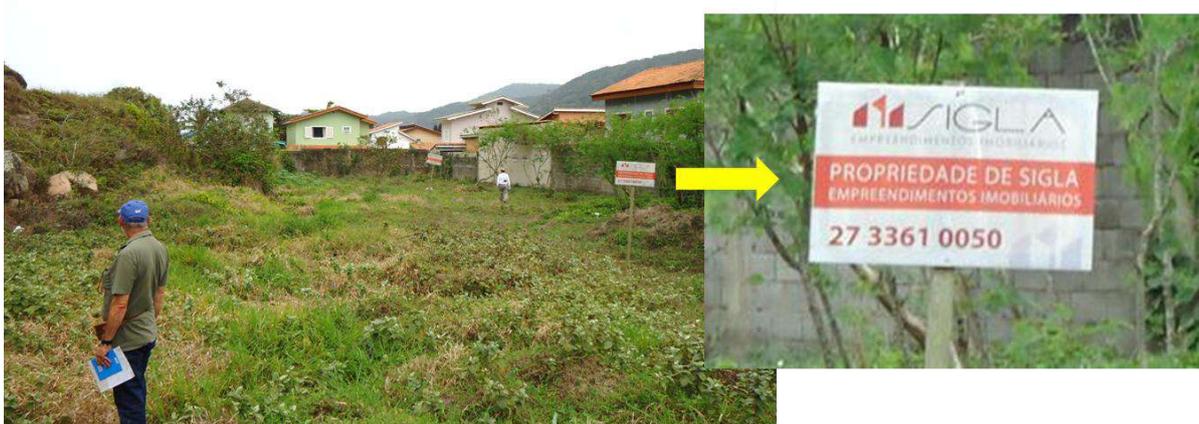
Destaca-se a existência de placas da “SIGLA empreendimentos imobiliários” identificando áreas particulares na base da encosta (Foto 2). É possível que no futuro sejam construídas moradias nestes locais, as quais se situarão em área de risco.

Foto 2 – Área situada na base da encosta, atualmente sem construções, mas com indicação de área particular.

Também recomenda-se a coibição, pela Prefeitura, de novas construções dentro da faixa de segurança situada na base do Morro.

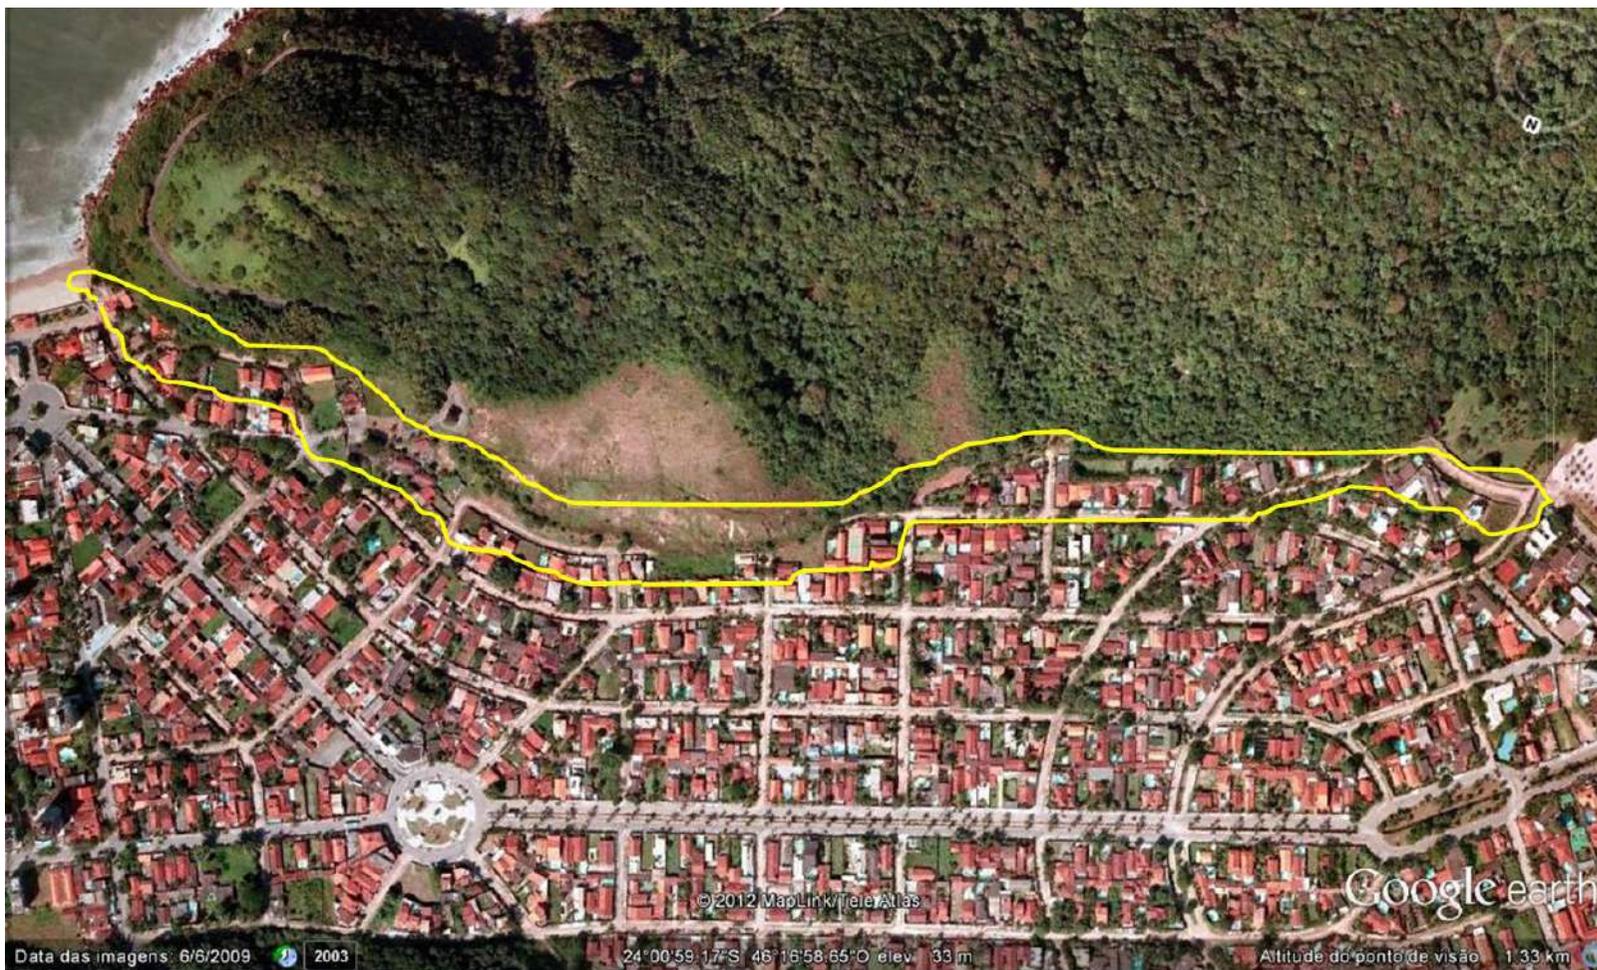
Estendendo a análise do risco geológico-geotécnico em toda a área do entorno do Morro do Pinto, observa-se na Figura 3 que há muitas moradias construídas na base da encosta, ocupando a “faixa de segurança”, também denominada de “área de espera”. São definidas como faixas localizadas abaixo das zonas instáveis, situando-se à meia encosta e ou na base de Morros com possibilidade de atingimento por processos adversos. Neste caso, os processos adversos correspondem a processos de escorregamentos e queda/rolamento de blocos rochosos.

Figura 3 – Delimitação em amarelo da faixa de segurança situada na base do Morro do Pinto.
