Elaboração de Diretrizes para Consolidação de Área de Risco localizada no Morro do Pinto, no Município do Guarujá, SP.

SECRETARIA DE ESTADO DO MEIO AMBIENTE - SMA

Centro de Tecnologias Geoambientais - **CTGeo**
Seção de Investigações, Riscos e Desastres Naturais - **Sirden**

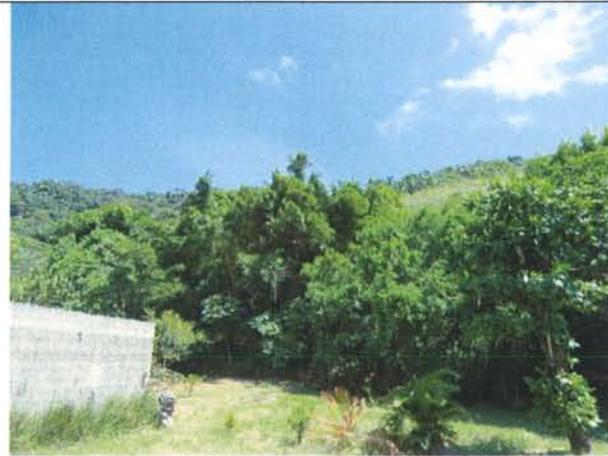
Foto 1: Vista de trecho da encosta do Morro do Pinto, a partir do cruzamento da Rua Horácio Guedes Barreiro com a Rua Antonio dos Santos Coelho Junior. Neste local, o solo encontra-se encharcado, sendo um dos pontos de deságue das águas pluviais que incidem sobre essa encosta. Notar também que a base dessa encosta se encontra protegida por densa vegetação.

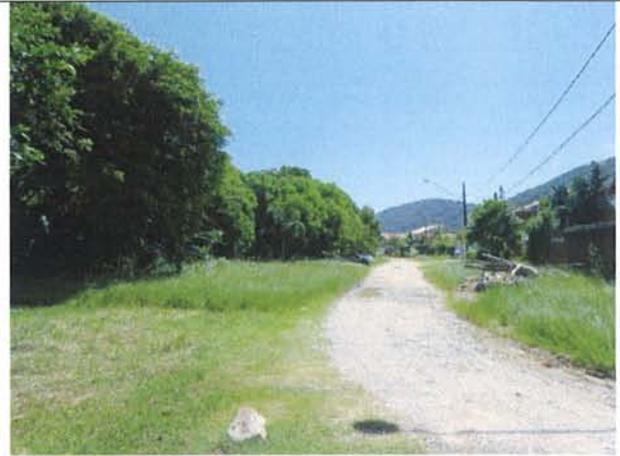
Foto 2: Vista de trecho da Rua Horácio Guedes Barreiro. Notar a distância existente entre a base da encosta, à esquerda na foto, e as moradias à direita. Nesse ponto existe uma série de espécies arbóreas, que protegem o solo de processos erosivos.

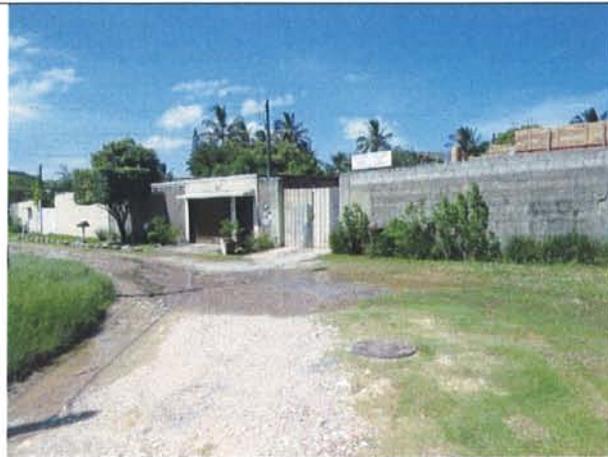
Foto 3: Vista de trecho do cruzamento mostrado na Foto 1. Notar fluxo de água proveniente da encosta. Observar também que o loteamento neste ponto apresenta pavimentação revestida por cascalho, contendo ainda rede de esgoto.

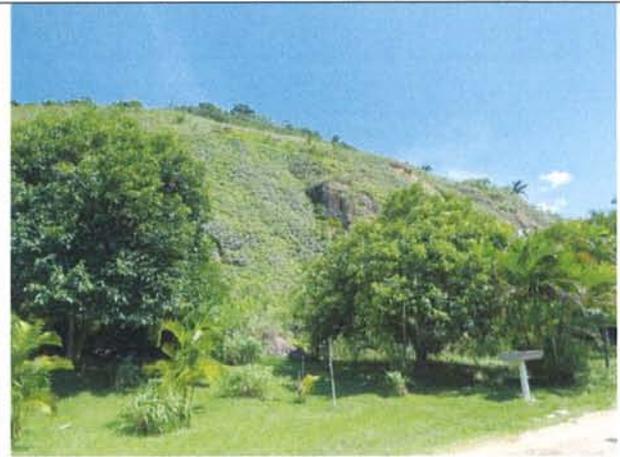
Foto 4: Detalhe de trecho da Rua Horácio Guedes Barreiro, onde já é possível observar, na encosta adjacente, no Morro do Pinto, feições erosivas. Notar que na base dessa encosta existem espécies vegetais arbóreas e nos taludes, pequenas porções revestidas por gramíneas.

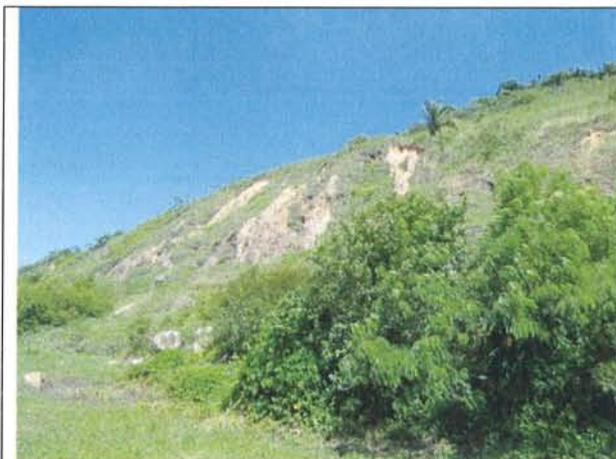
Entre os pontos P2 e P3, existem vários blocos de rocha, com dimensões métricas, posicionados na base da encosta, que podem ter sido rolados encosta abaixo. Próximo ao ponto P3, no trecho intermediário da encosta, ocorre uma série de afloramentos de blocos de rocha, sendo que alguns destes possuem potencial elevado para rolamento, podendo vir a atingir as edificações presentes, mais abaixo (Fotos 3 a 6).

Foto 5: Aspecto dos taludes existentes na encosta avaliada, que apresentam várias feições erosivas e blocos de rocha dispersamente espaçados. Trata-se de uma quadra localizada entre a Rua Horácio Guedes Barreiro e a Rua Tiago da Silva, onde não existem edificações muito próximas.

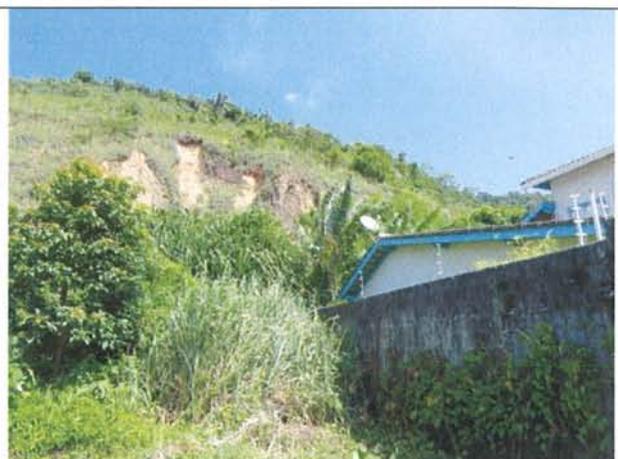
Foto 6: Detalhe de trecho de encosta, mostrado na Foto 5, que retrata, neste caso, a proximidade de edificação com a base de talude de corte, onde é possível se observar processo erosivo em desenvolvimento.

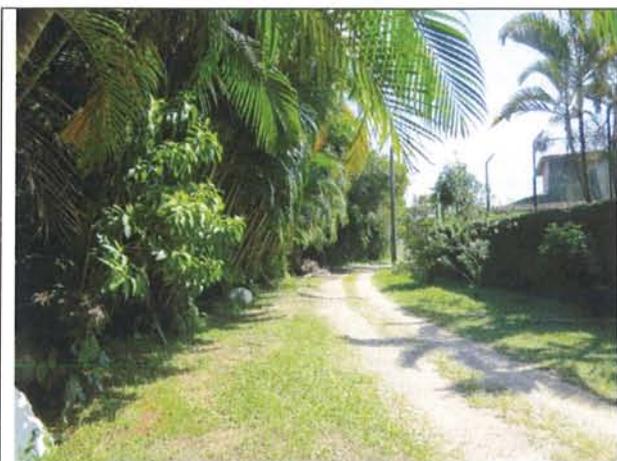
Foto 7: Vista de trecho da Rua Paulo Henrique Romanese, onde, à esquerda na foto, se pode observar densa vegetação que se posiciona junto à base da encosta.

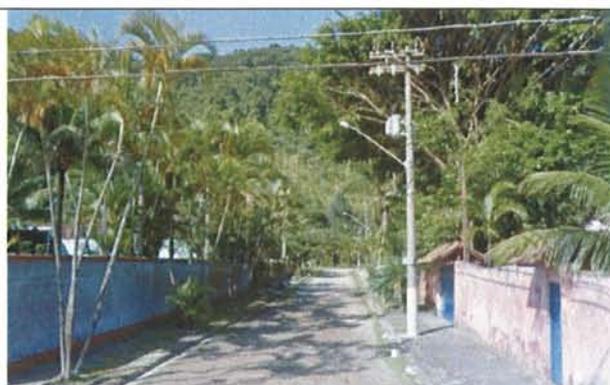
Foto 8: Detalhe do final da Rua Aurélio Sório, onde se pode observar a encosta vegetada, onde anteriormente existia uma cicatriz de ruptura, devido a escorregamentos de solo superficiais.

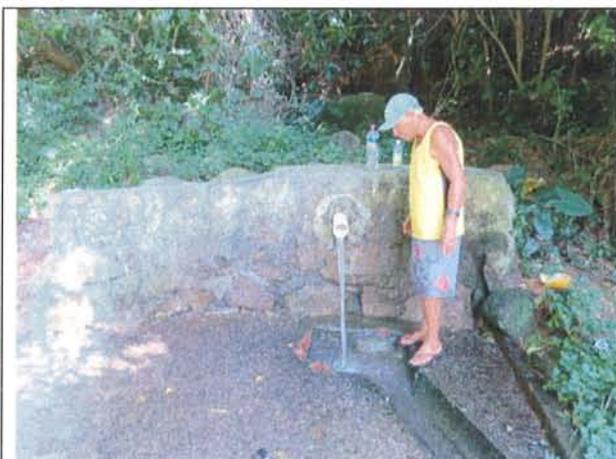
No ponto P5, no final da Rua Engenheiro Henrique Dória Vasconcelos, existe uma nascente de água com vazão estimada de 50 litros/minuto que abastece parte da população (Fotos 9 e 10). Este fluxo de água segue por canaletas até se encontrar com um sistema de condução de águas pluviais localizado próximo do ponto p6. Entre os pontos P5, P5A e P6 a encosta encontra-se com sua declividade natural, sem cortes significativos e com proteção superficial oferecida por espécies da mata atlântica. Entende-se que neste trecho não ocorreram alterações, de ordem antrópica, significativas.

Foto 9: Detalhe de local utilizado como “bica” pelos moradores dos arredores do Jardim Guaiúba. Notar que a vazão da água que sai pela tubulação instalada é elevada. Este ponto localiza-se no final da Rua Engenheiro Henrique Dória Vasconcelos.

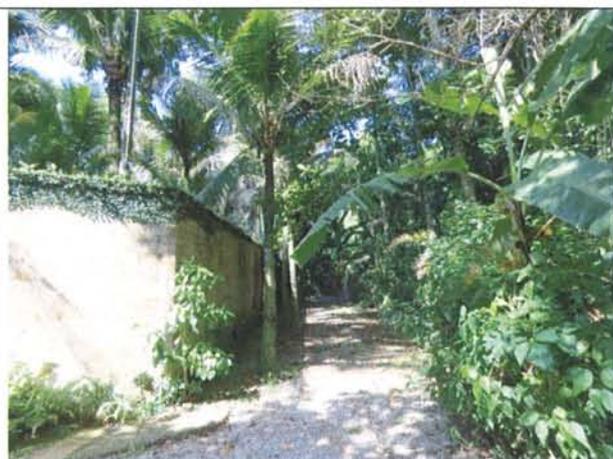
Foto 10: Vista de trecho de base da encosta, localizado no final da Rua Engenheiro Henrique Dória Vasconcelos. Notar que neste ponto existe vegetação bastante densa.

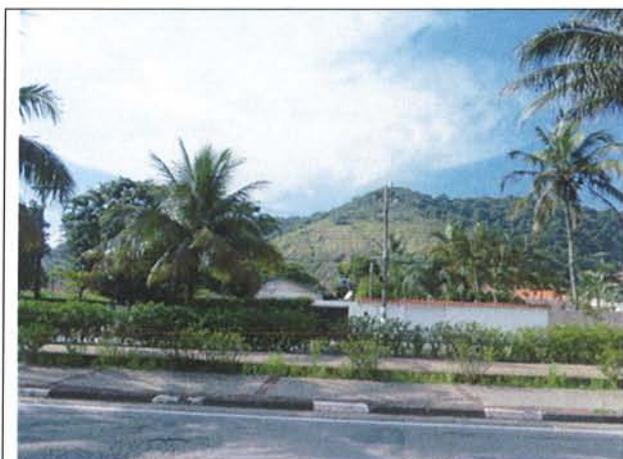
Foto 11: Vista de trecho da encosta localizada no Morro do Pinto, a partir da Avenida Humberto Pietro Peres. Observar os sulcos erosivos existentes.

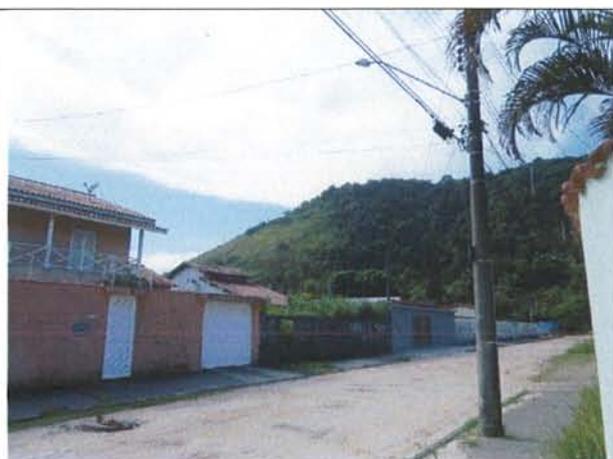
Foto 12: Detalhe lateral da encosta localizada no Morro do Pinto. Observar a elevada declividade existente.

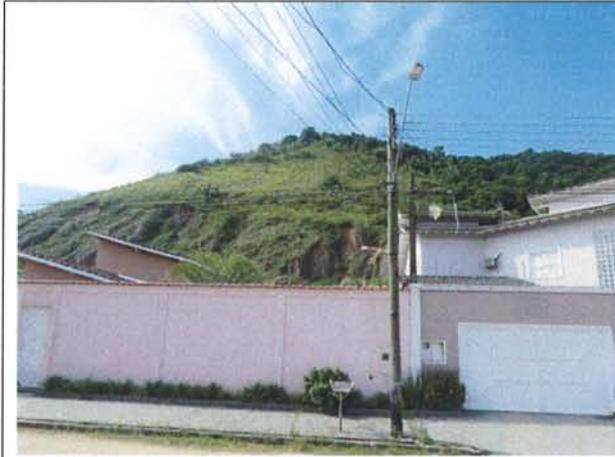
Foto 13: Detalhe dos sulcos erosivos apontados na Foto 11, a partir da Rua Gerônimo Lopes Agria. Notar que existe uma deflexão de inclinação na encosta devido à cortes no terreno executados anteriormente. Neste trecho de encosta existem diversos blocos de rocha dispersos nos taludes.

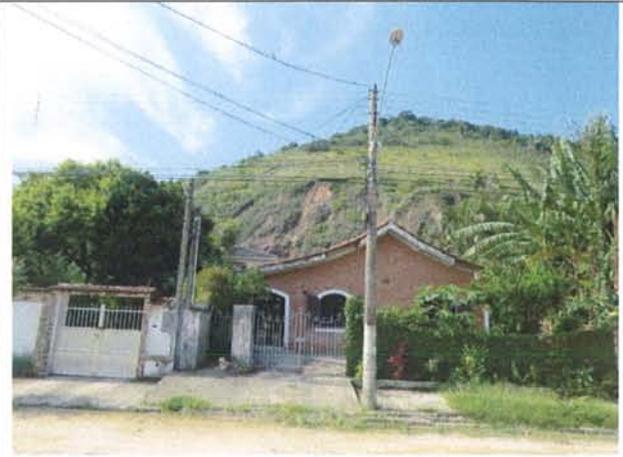
Foto 14: Vista dos taludes existentes em parte da encosta localizada no Morro do Pinto. Observar que a vegetação de recobrimento, neste trecho é composta por gramíneas. Notar também os processos erosivos em desenvolvimento.

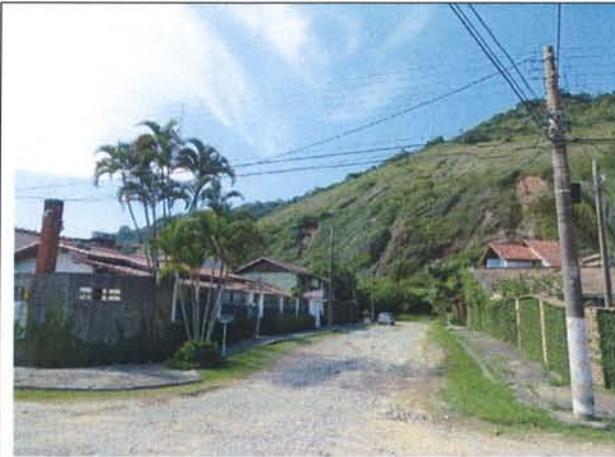
Foto 15: Vista de trecho da encosta a partir do cruzamento da Rua Gerônimo Lopes Agria e Rua Tiago da Silva. Observar os processos erosivos em desenvolvimento. Nestes pontos ocorrem concentração de águas pluviais que incidem sobre os taludes.

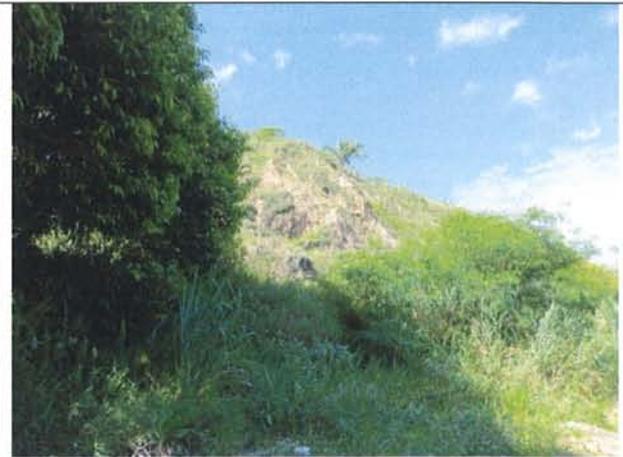
Foto 16: Detalhe de trecho localizado no final da Rua Tiago da Silva, onde se podem observar vários blocos de rocha dispersos nos taludes.

As imagens das fotos de números 16 e 17 mostram porções da encosta onde ocorrem afloramentos e disposição de blocos de rocha sobre os taludes existentes e respectivas bases. As imagens contidas nas fotos 18 e 19 mostram trechos do Morro

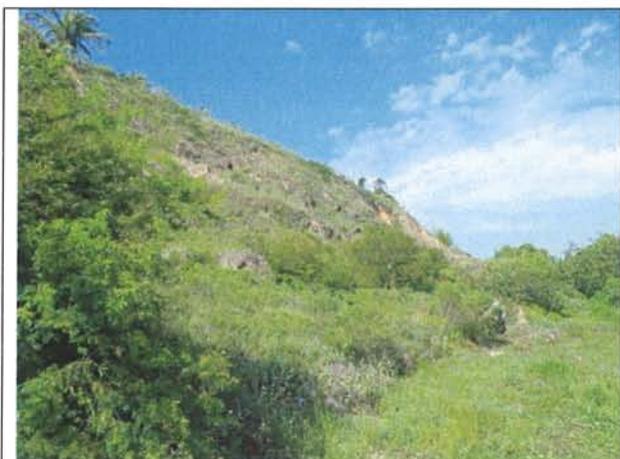
Foto 17: Vista de porção da encosta contendo blocos de rocha. Notar no perfil da encosta a mudança de declividade existente, devido a cortes executados nos taludes.

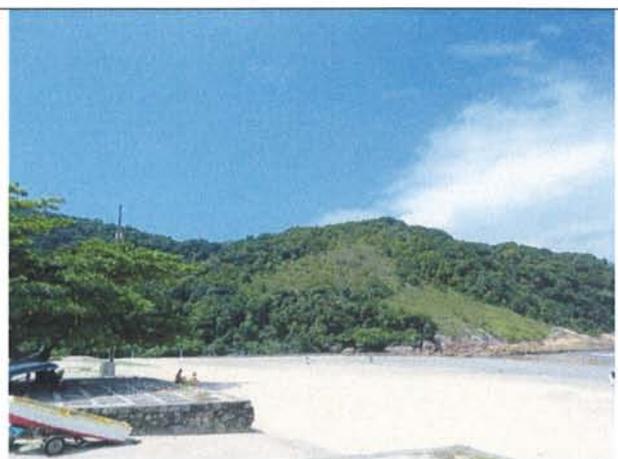
do Pinto junto das Praias do Guaiúba e do Tombo. No final do trecho do Morro do Pinto junto da Praia do Guaiúba, foi executado um canal de escoamento de águas pluviais que conduz fluxos provenientes do sistema viário do loteamento existente e das encostas desse morro. O deságue é feito na base da encosta, junto de costão existente, composto por paredões de rocha inclinados, onde os fluxos anteriormente conduzidos se espriam de forma adequada.

Foto 18: Vista de porção do Morro do Pinto junto da praia do Guaiúba. Ao centro da foto, existe um canal lateral à praia, que conduz fluxos de água provenientes da encosta.

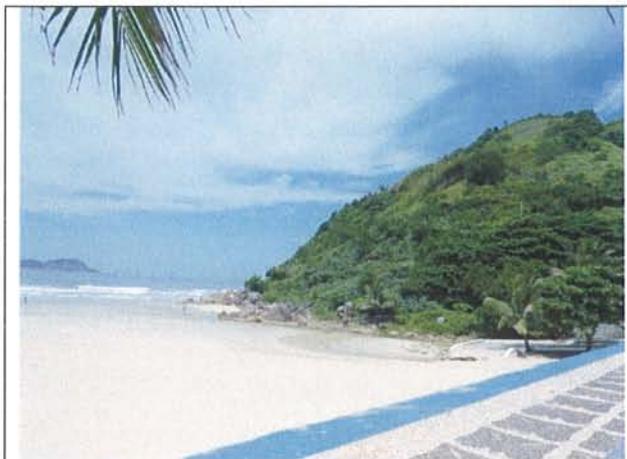
Na foto 19 apresenta-se trecho final do Morro do Pinto junto da Praia do Tombo. Neste ponto também existe deságue de nascentes e de águas pluviais provenientes da encosta, que são espriadas na própria praia, sem causarem problemas de natureza erosiva.

Foto 19: Vista de trecho do Morro do Pinto junto da Praia do Tombo, onde se pode observar trechos da encosta com a vegetação variando entre mais e menos adensada, composta por gramíneas, arbustos e espécies arbóreas. Notar a alta declividade existente.
