Assunto: Solicita vistoria para avaliação de risco de escorregamento no Morro do Pinto, Guarujá.

PARECER TÉCNICO IG-GUARUJÁ-SMA-221215

PARECER TÉCNICO IG-GUARUJÁ-SMA-22062016

PARECER TÉCNICO IG-GUARUJÁ-SMA-05022018

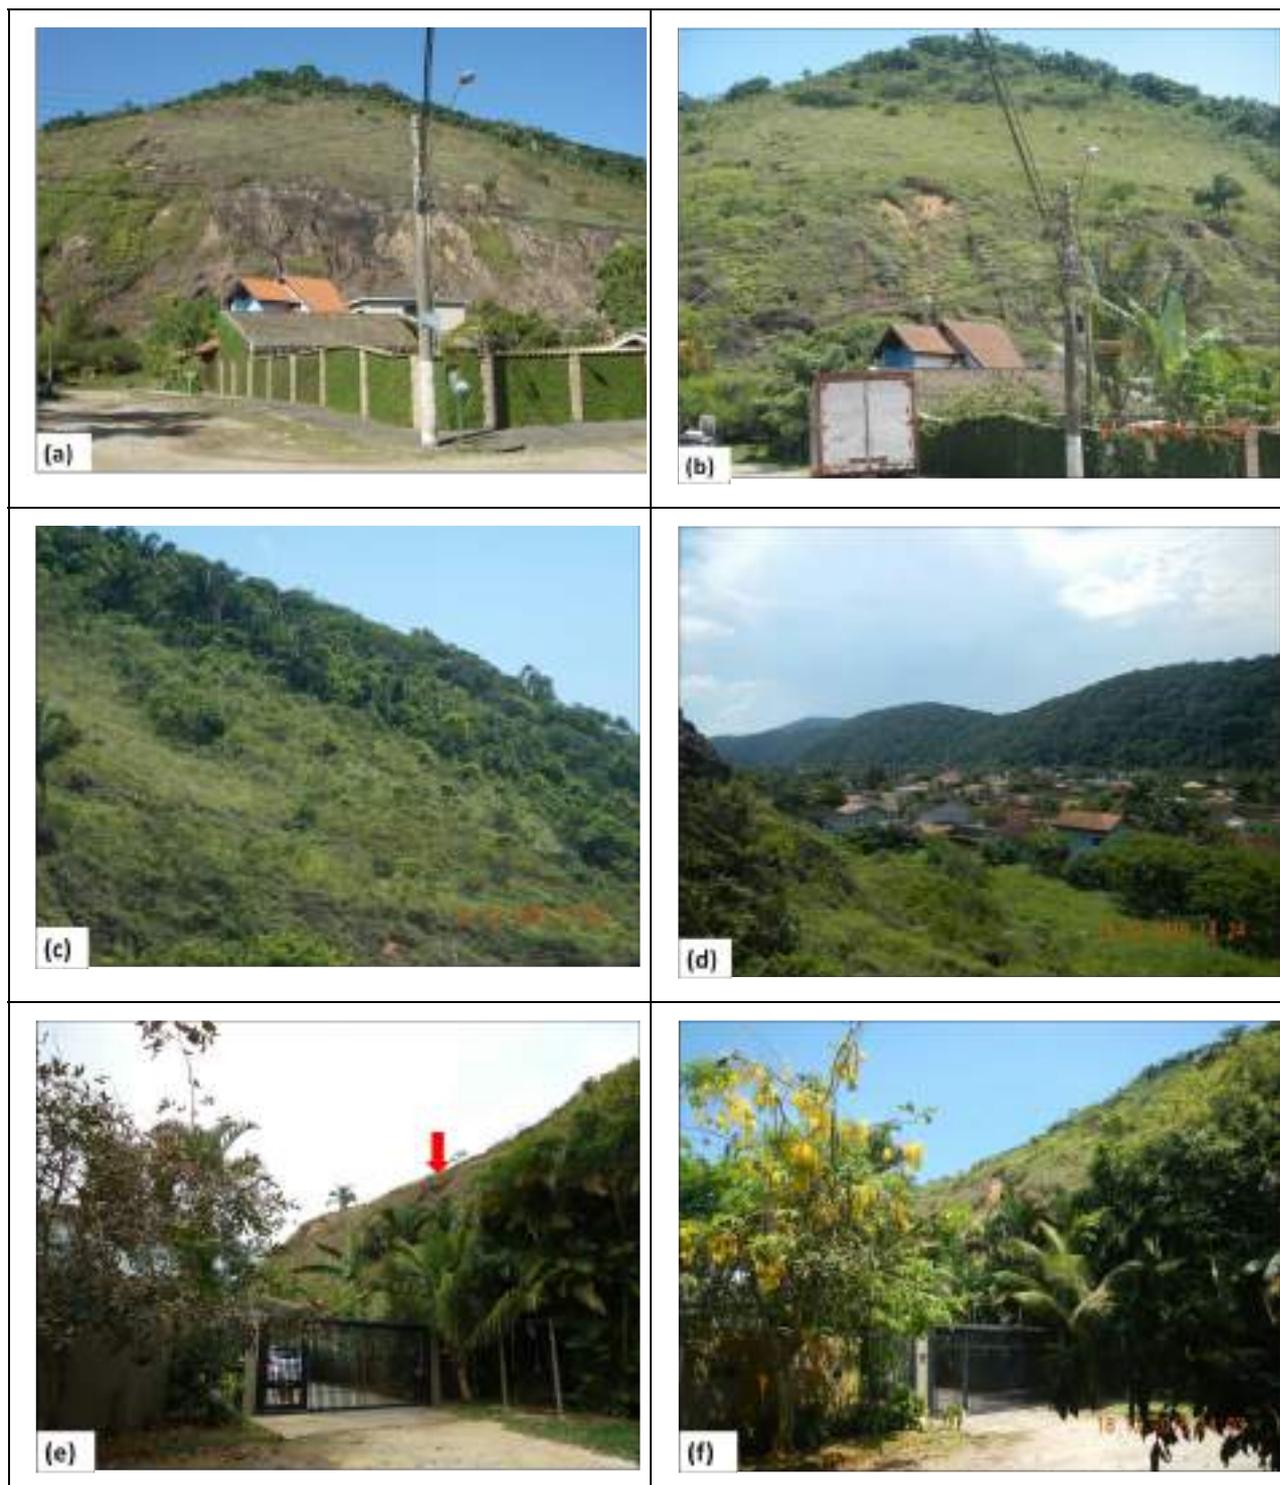
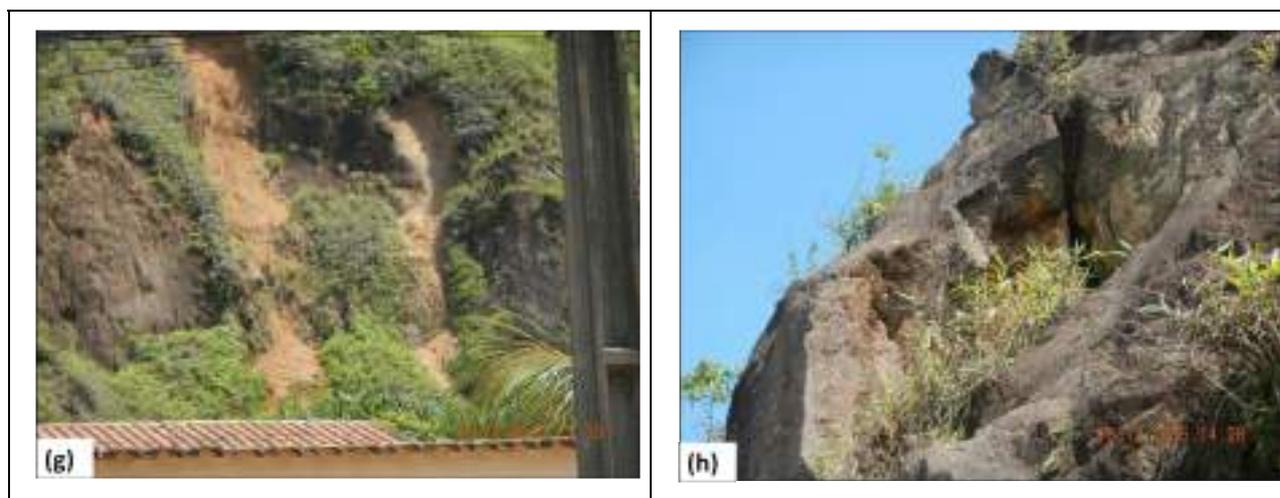
Em comparação com as vistorias realizadas pelo IG-SMA em 2011 e 2012, atualmente este trecho da encosta (P0 a P3) encontra-se recoberto por vegetação forrageira e arbustiva, diminuindo a área de solo exposto, conforme observa-se nas imagens de satélite da Figura 1 e nas fotos de campo da Figura 2a, 2b, 2c e 2d. Além disso, barreira vegetal, composta por uma linha de árvores plantadas junto a base da encosta, está em desenvolvimento, protegendo as edificações de possível impacto quando da ocorrência de escorregamentos ou queda e rolamento de blocos (Figura 1 e Figura 2d).

Não obstante a recuperação da vegetação, os processos de movimentos de massa continuam ativos. Durante a vistoria foi observada uma cicatriz de escorregamento planar raso (Figura 2f) numa feição erosiva já observada na vistoria de 2011 (indicada pela seta vermelha na Figura 2e), com mobilização de aproximadamente 2 m³ de solo (Figura 2g). Este escorregamento provavelmente ocorrido em 2015 pode ter sido uma das fontes de sedimentos que causou o acúmulo de lama na Rua Thiago da Silva, conforme relatado pela moradora da casa situada na Rua Thiago da Silva n° 16, Sra. Lia. A moradora informou que no período de chuvas intensas sempre há concentração de água barrenta que desce a encosta em sua rua, as vezes até

Figura 2. Registro fotográfico da área vistoriada. (a): Predomínio de solo exposto em 2011; (b): avanço e crescimento da cobertura vegetal em 2015; (c): Crescimento de vegetação arbustiva do topo para o meio da encosta; (d) barreira vegetal composta por linha de árvores, situada no sopé da encosta - lado direito da foto; (e) feição erosiva indicada pela seta vermelha - foto de 2011; (f) vista geral da cicatriz de escorregamento planar raso em solo em 2015; (g) detalhe da cicatriz de escorregamento da foto (f), exibindo material escorregado ainda presente na encosta; (h) bloco de rocha com fratura vertical.

O trecho próximo ao ponto P3, identificado no relatório do IPT, com indicação de intervenções de desmonte, ancoragem e envelopamento de blocos rochosos, requer maiores cuidados, pois existem moradias muito próximas ao sopé do talude. A proprietária (Sra Lia) da moradia situada na Rua Thiago da Silva nº 16 nos informou sobre a queda há vários anos atrás de um matacão no terreno desocupado, próximo a sua casa. A figura 2h mostra bloco de rocha com fratura vertical que o destacou do maciço rochoso, situação que pode tornar-se em médio e longo prazo bastante instável quanto à queda do bloco.

A vistoria realizada em 18/12/2015 mostra que a área está em acelerada recuperação da cobertura vegetal, no entanto, observou-se a ocorrência recente de escorregamento de pequeno porte e acúmulo de sedimentos oriundo de enxurradas. Considerando ainda, a situação geral de instabilidade de solo e de blocos de rocha caracterizadas em pareceres e relatórios anteriores, recomenda-se o monitoramento da área durante o período chuvoso, até que as obras de contenção sejam iniciadas.

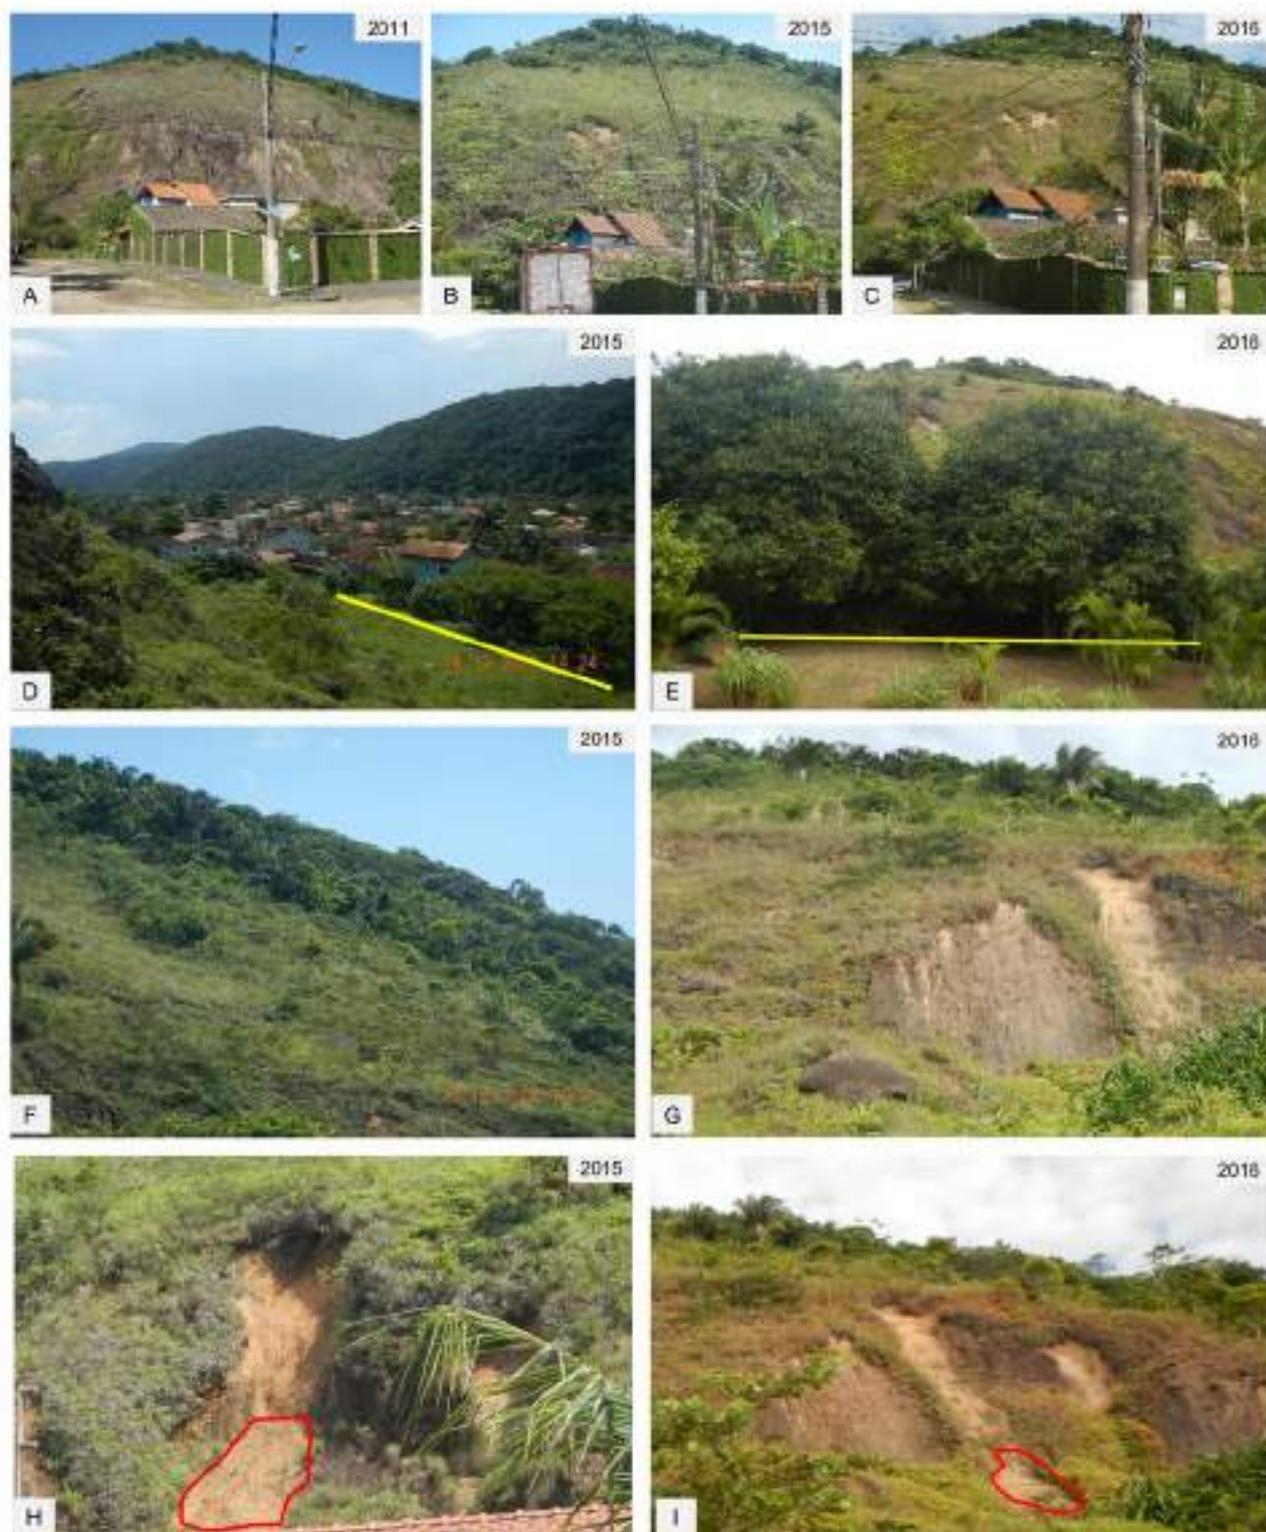
Observa-se que não houve aumento da cobertura solo exposto, conforme observa-se nas imagens de satélite da Figura 1 e nas fotos de campo da Figura 2B-C. A barreira vegetal, composta por uma linha de árvores plantadas junto à base da encosta, mantém seu desenvolvimento, protegendo as edificações de possível impacto quando da ocorrência de escorregamentos ou queda e rolamento de blocos (Figura 1 e Figura 2D-E).

Não foram observadas novas cicatrizes de escorregamento planar raso (Figura 2H-I), porém não houve qualquer recuperação da cobertura vegetal nas cicatrizes erosivas observadas em 18/12/2015, reforçando a necessidade de plantio de mudas para uma recuperação mais rápida da área.

Figura 2. Registro fotográfico da área vistoriada em 2011 (A), 2015 (B, D, F) e 2016 (E, F, G). A: Predomínio de solo exposto em 2011; B: avanço e crescimento da cobertura vegetal em 2015; C: Manutenção da vegetação e solo exposto em 2016. D, E: barreira vegetal composta por linha de árvores, situada no sopé da encosta; F, G: crescimento de vegetação arbustiva do topo para o meio da encosta; H, I: detalhe da cicatriz de escorregamento, exibindo material escorregado ainda presente na encosta.

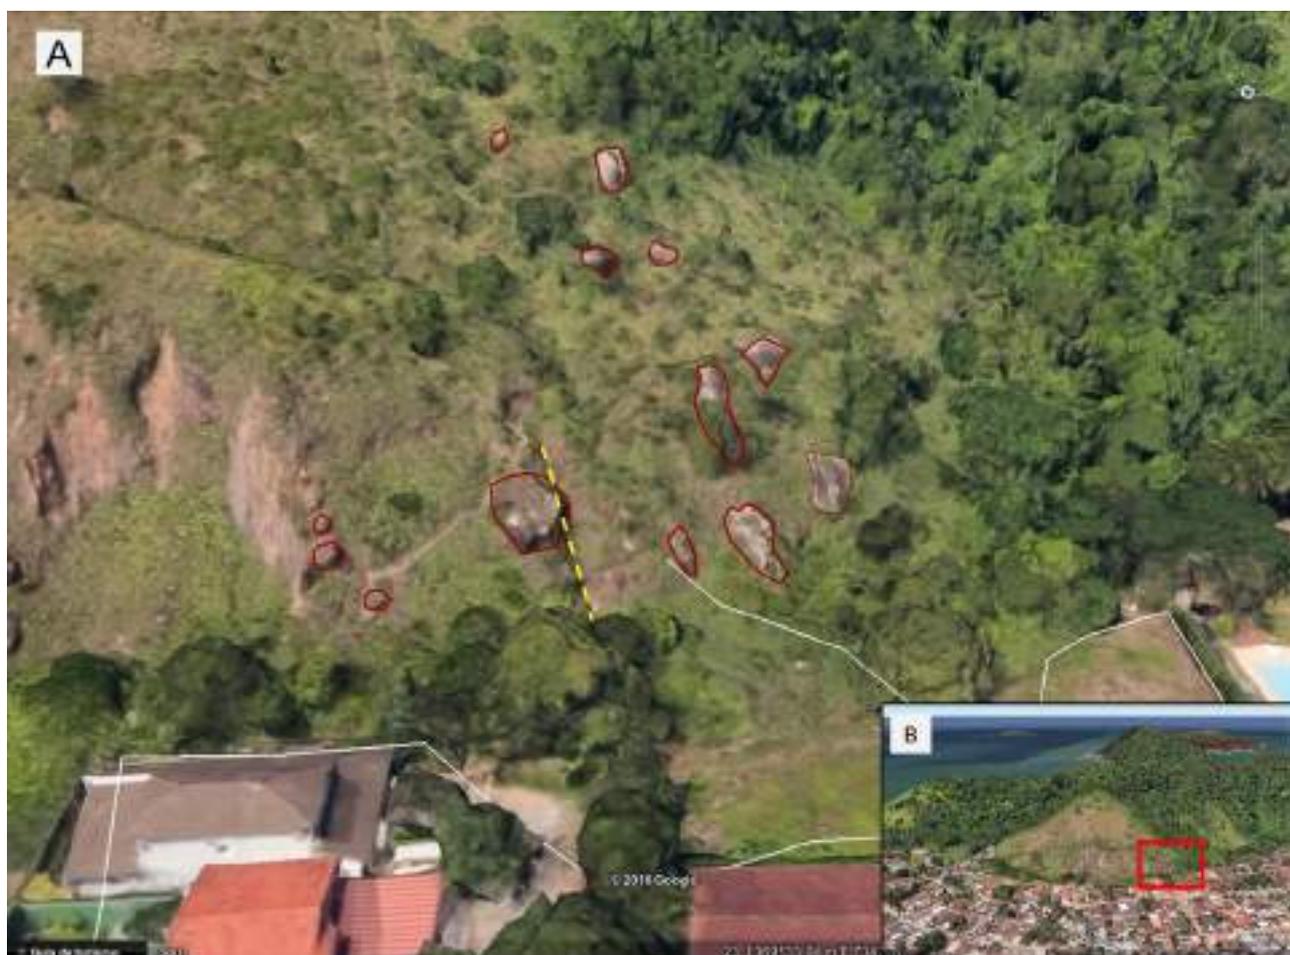
Os blocos rochosos situados próximos ao ponto P3, identificado no relatório do IPT, com indicação de intervenções de desmonte, ancoragem e envelopamento de blocos rochosos estão mapeados na Figura 3. Não se observou qualquer situação de instabilidade iminente, no entanto a presença de feição erosiva do tipo ravina próxima a uma dos blocos indica que este pode instabilizar-se e médio e longo prazo.

Figura 3. A. Detalhe da delimitação de 13 blocos rochosos (polígonos de linha vermelha) situados na extremidade oeste da área. Linha amarela indica ravina próxima ao bloco. B. Localização geral da área com destaque para o setor de blocos (retângulo vermelho).

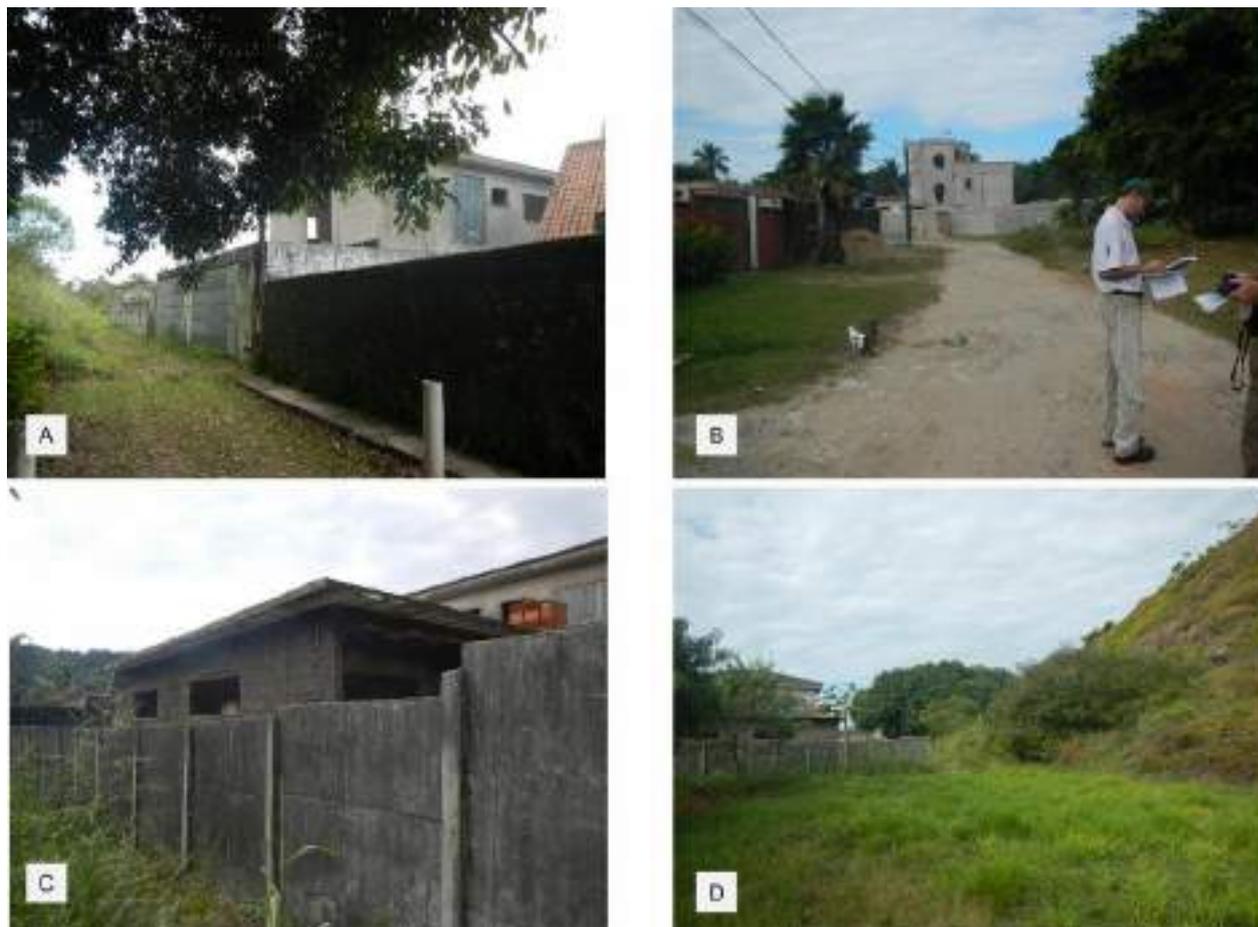
Nas vistorias de 18/12/2015 e 05/06/2016, observou-se residências em construção e em reformas situadas junto ao sopé do talude (Figura 5A, B, C). Além disso, conforme observa-se na Figura 2D-E e 5D existem lotes sem ocupações situados no sopé do morro, os quais deverão permanecer desocupados, servindo como faixa de segurança para os fundos das residências situadas próximas.

Figura 5. Exemplos de construção de moradias próximas ao talude (A-C) e lotes não ocupados (D).

Recomenda-se que a Prefeitura Municipal, por meio da fiscalização de obras e da Defesa Civil Municipal evite a construções e/ou ampliações de residências junto ao sopé do morro.

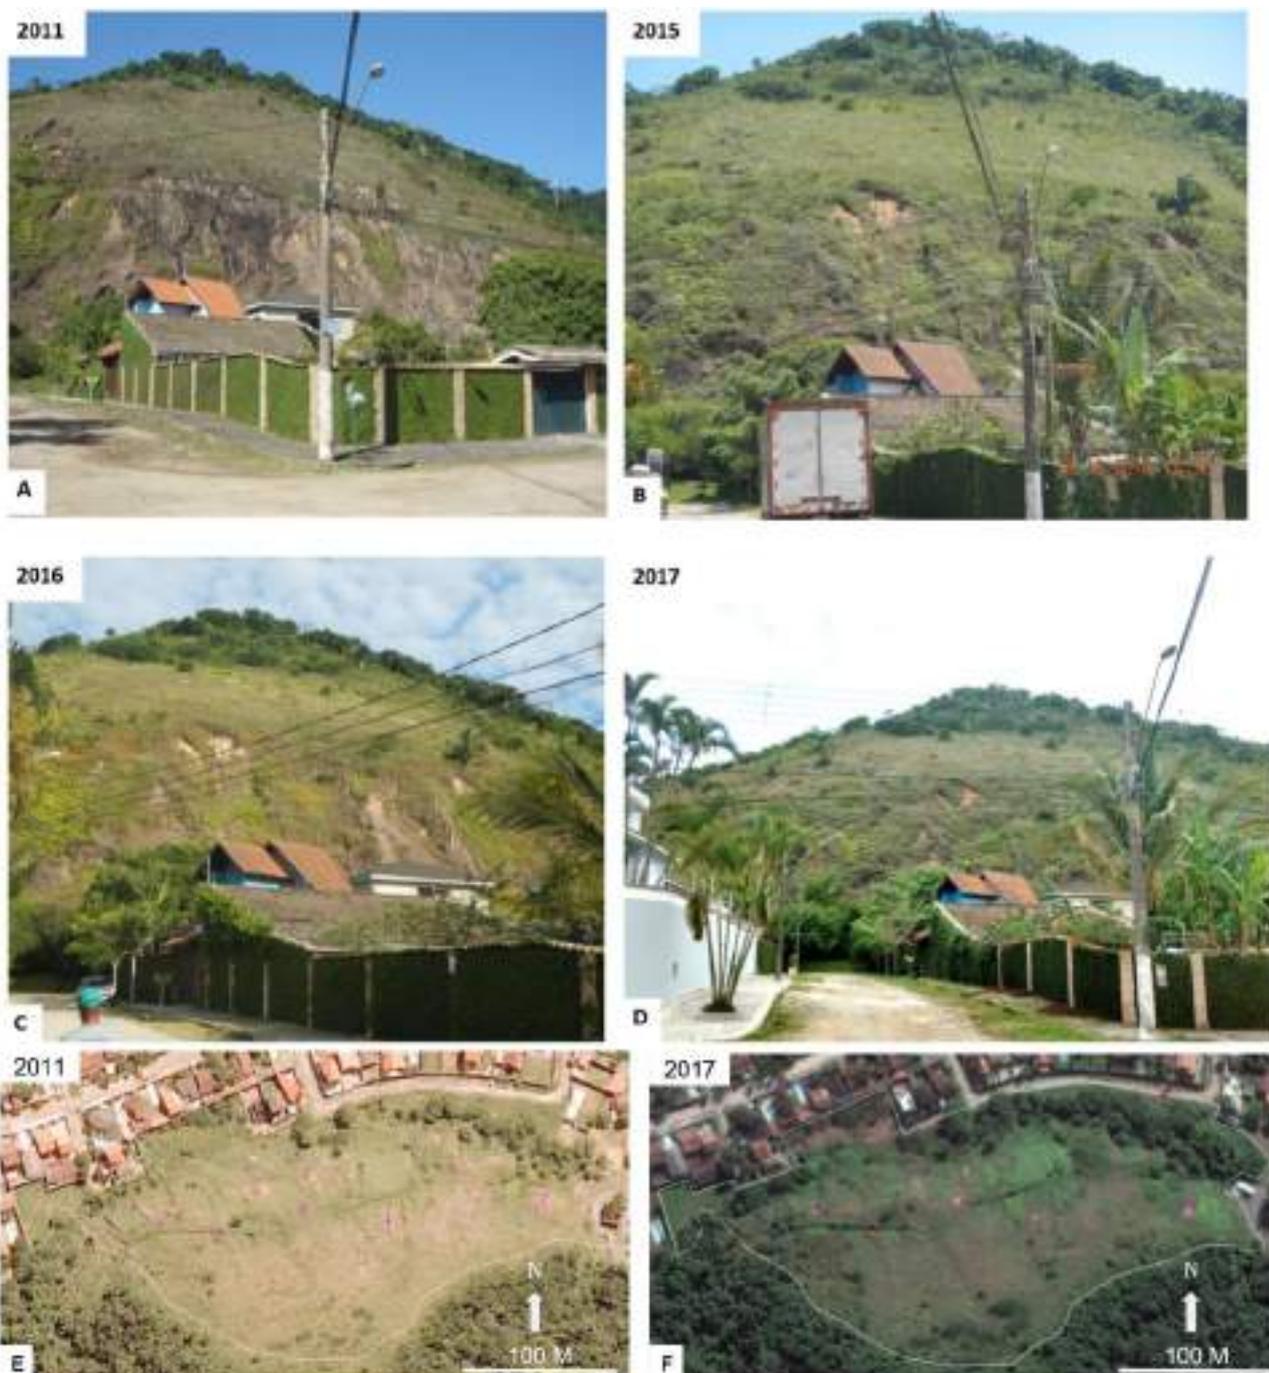
Em comparação com a vistoria realizada pelo IG-SMA em 05/05/2016, o trecho em análise manteve a tendência de aumento da cobertura de vegetação forrageira, arbustiva e árvores isoladas e a diminuição do solo exposto (Figura 2).

Em relação ao processo de escorregamento foram delimitadas 10 cicatrizes com base em imagem Google Earth de 07/07/2017 (Figuras 2F). A vistoria de campo mostrou nova reativação de antiga cicatriz de escorregamento planar raso, cujo material mobilizado de pequeno volume não atingiu a base da encosta (Figura 3). Não foram observadas novas cicatrizes de escorregamento planar raso desde a última vistoria, porém as cicatrizes erosivas observadas em 05/05/2016 continuam sem qualquer recuperação da cobertura vegetal (Figura 4). Isto indica que dificilmente haverá uma recuperação natural nestas porções sem a tomada de medidas de redução da declividade, controle do escoamento superficial de água e proteção superficial do solo.

Figura 2. Registros fotográficos de campo (A-D) e imagens de satélite (E-F) da área vistoriada em diversas épocas. A: 2011 (17/06/2011); B: 2015 (18/12/2015); C: 2016 (05/05/2016); D: 2017 (21/11/2017); E: ortofoto digital 2011 projeto Mapeia São Paulo; F: ortofoto digital Google Earth (07/07/2017). Observa-se a redução da área de solo exposto de 2011 para 2017 e o aumento de cobertura vegetal herbácea-arbustiva, principalmente um tipo de samambaia do gênero *Gleichenia*. Pode ter havido influência das estações no vigor da vegetação, considerando que em 2011 e 2016 as fotos de campo foram tiradas no final do outono (estação seca) e em 2015 e 2017 no final da primavera (estação de chuvas). Estão indicadas nas imagens de satélite (figuras E-F) cicatrizes de escorregamentos obtidas na imagem de 2017 (polígonos de cor magenta) indicando que a maioria delas já existia pelo menos desde 2009 e sofreram, possivelmente, reativações posteriores.

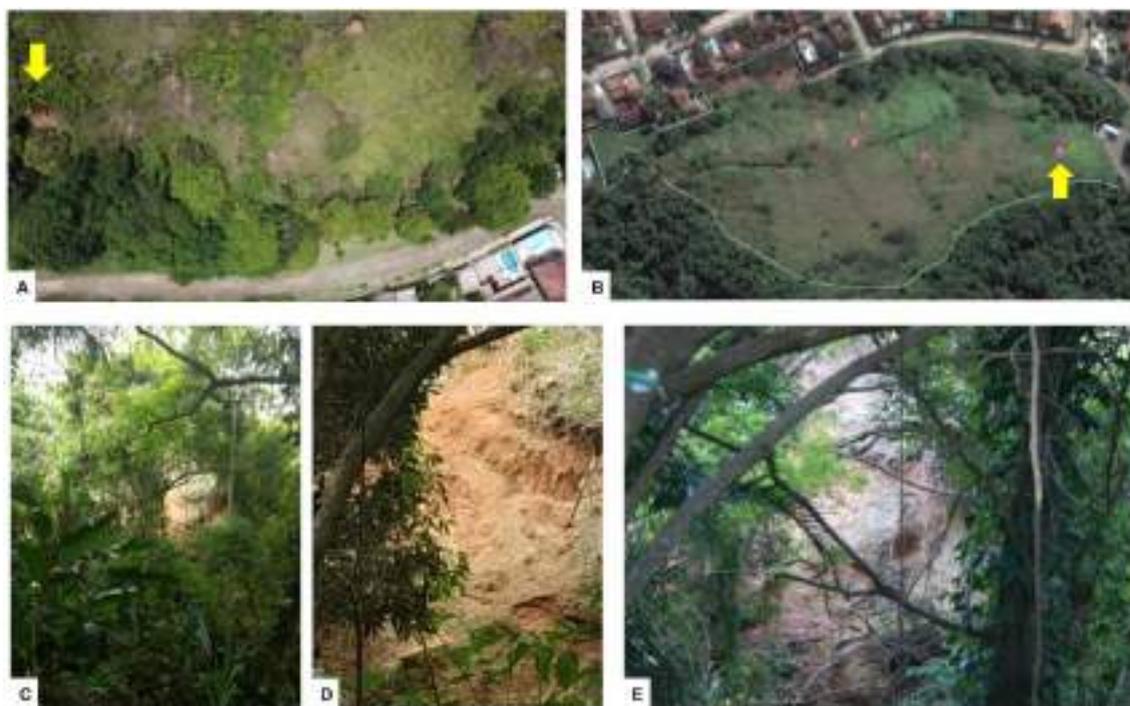
Figura 3. Cicatriz de escorregamento planar raso próximo ao Ponto P0 reativada desde a última vistoria. A: Imagem de drone, onde a seta amarela indica a cabeceira da cicatriz; B: Localização da cicatriz na encosta (indicada pela seta amarela); C, D, E: Detalhes da cicatriz de escorregamento situada entre a vegetação, sem que o material mobilizado atingisse o sopé da encosta.

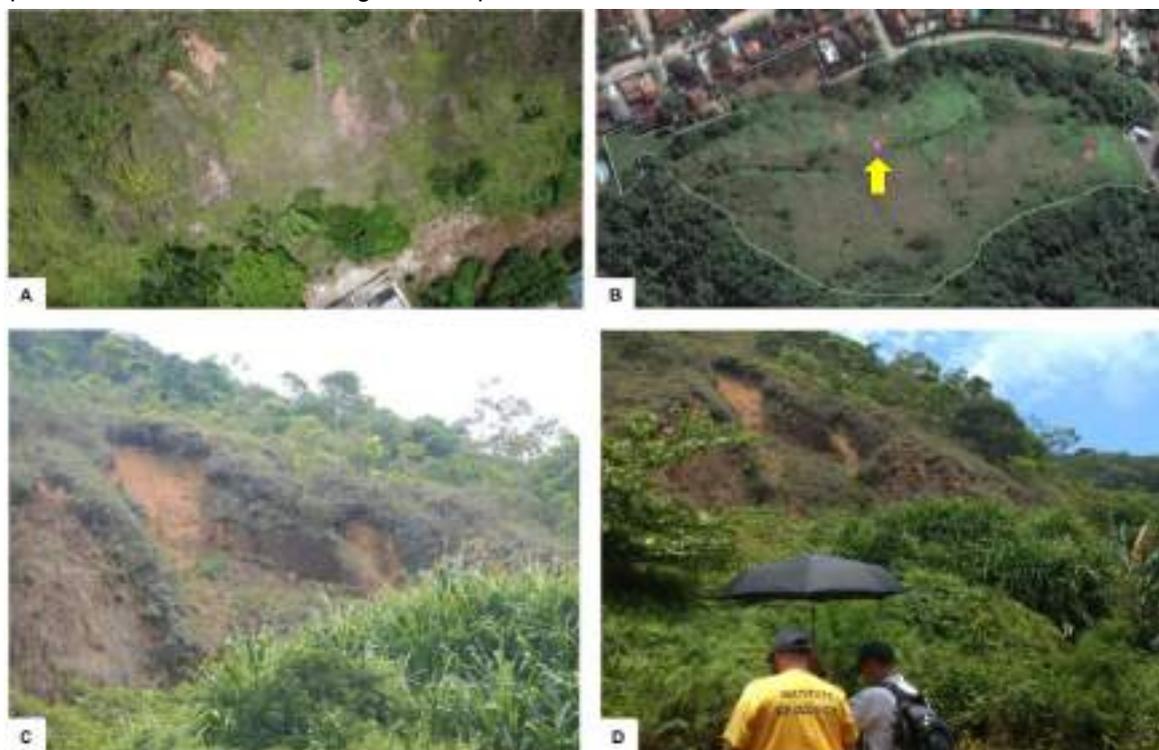
Figura 4. Cicatrizes de escorregamentos planares rasos próximos ao Ponto P2 sem reativação desde a última vistoria. A: Imagem de drone indicando as cicatrizes e processos erosivos com solo exposto; B: localização da cicatriz exibida nas fotos A, C e D (indicada pela seta amarela); C e, D: Detalhes das cicatrizes.

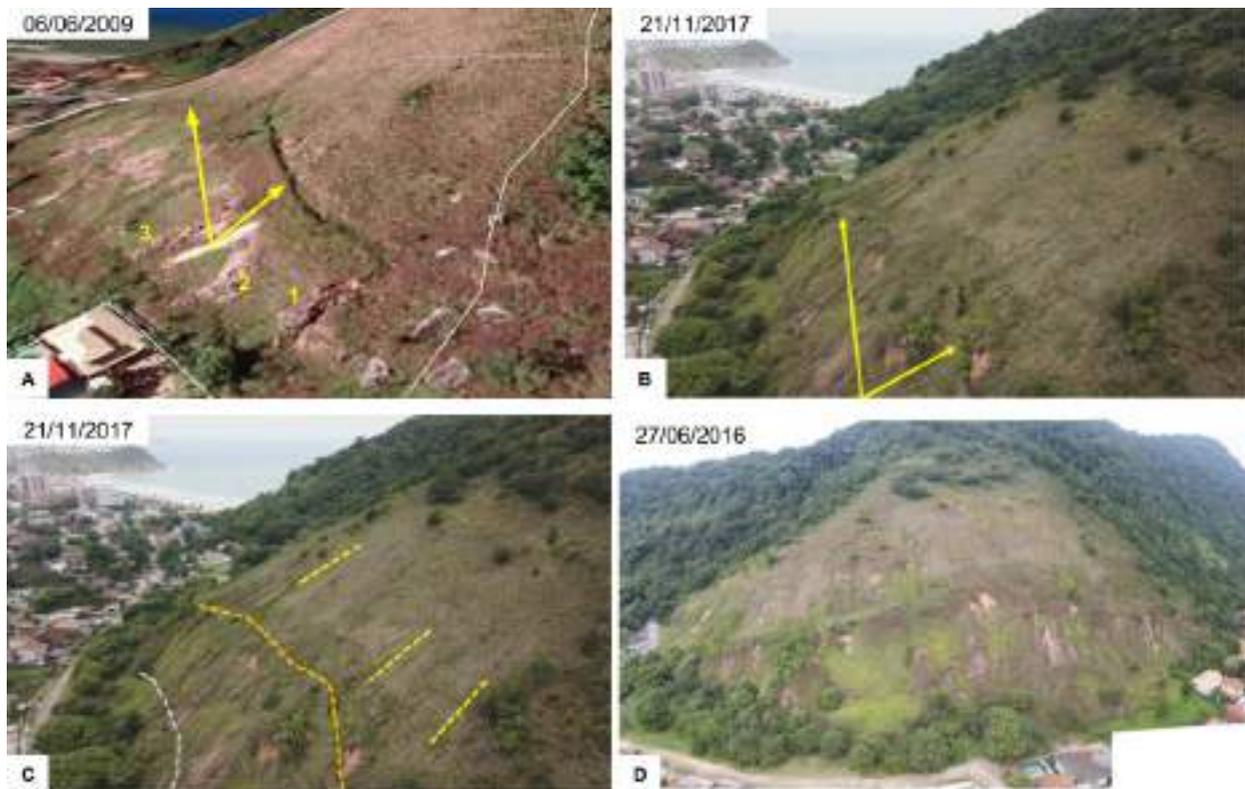
A falta de disciplinamento do escoamento superficial das águas pluviais é uma das principais causas da instabilidade da área, necessitando de tratamento imediato do problema (Figura 5). O escoamento ocorre em sulcos desde o topo da encosta, paralelamente à face do talude (Figura 5C) e é capturado por canaleta de drenagem feita simplesmente pela escavação do solo, sem qualquer estrutura de engenharia e sistema de atenuação por escadas hidráulicas (figuras 5A-B) o que provocou a formação de ravina desde pelo menos 2009 (Figura 5A-B-C). A canaleta de drenagem pode concentrar a infiltração de água e aumentar a probabilidade de ocorrer um rompimento do talude de maior porte em relação aos observados até o momento.

Figura 5 - Registro fotográfico com drone. A: Indicação de canaleta de drenagem que evoluiu para ravina erosiva; os principais blocos rochosos também estão em destaque (polígonos circunscritos em branco e numerados de 1 a 3, conforme figura 6) (imagem Google Earth em modo tridimensional); B: Indicação (setas amarelas) da canaleta de drenagem (imagem drone); C: Indicação dos sulcos provenientes do escoamento superficial na encosta (linha tracejada em amarelo), da canaleta de drenagem (linha tracejada em laranja) e de material mobilizado e depositado (solo e/ou rocha) na base do talude (linha tracejada em verde claro) (imagem drone); (D) Vista geral da área (imagem do sobrevôo CFA/CTRF-3 de 27/06/2016).

Avalia-se como urgente a execução de obras de drenagem superficial, tais como: canaletas, dissipadores de energia (escadas d'água), caixas de passagem, conforme indicado no relatório do IPT.

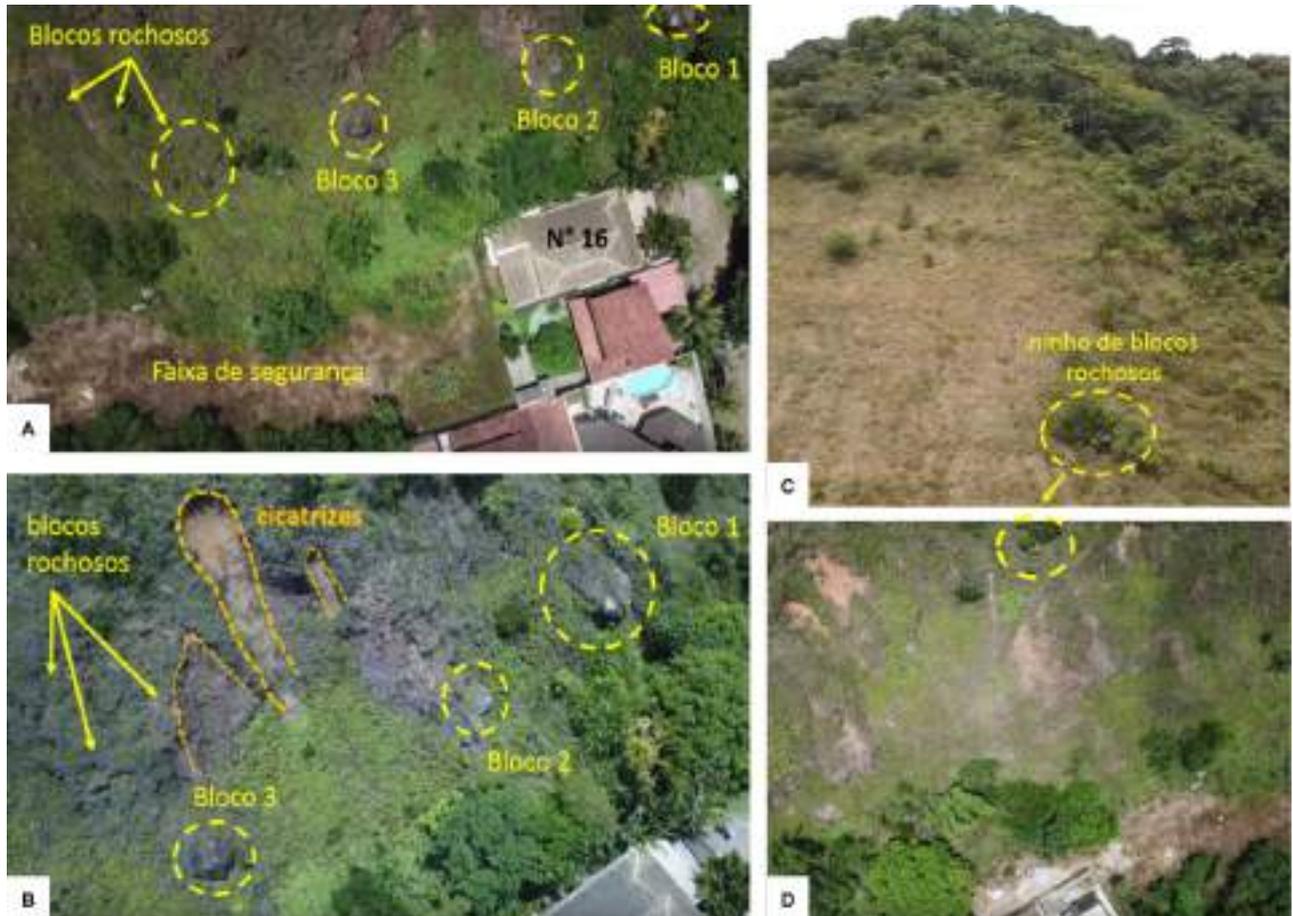
Os blocos rochosos situados próximos ao ponto P3 (Figura 1), identificado no relatório do IPT, com indicação de intervenções de desmonte, ancoragem e envelopamento de blocos rochosos estão indicados na Figura 6A e B. Estes blocos rochosos (numerados 1, 2 e 3 nas figuras 5A e 6A-B) situam-se à montante da edificação nº 16 na Rua Thiago da Silva. Os blocos 1 e 2 estão na direção da Rua e da edificação, respectivamente. À esquerda do Bloco 03 existem lotes sem ocupações situados no sopé do morro, os quais deverão permanecer desocupados,

servindo como faixa de segurança para os fundos das residências situadas próximas frente ao perigos de deslocamento dos blocos mostrados na Figura 6 C-D.

Figura 6. Registro fotográfico dos blocos rochosos (imagens drone, de 21/11/2017). A, B: Blocos rochosos à montante da casa n° 16 da Rua Thiago da Silva e da faixa de segurança no sopé da encosta; C, D: Grupo de blocos menores situados à meia encosta em posição superior e à esquerda dos blocos mostrados nas figuras A-B.

Devido à dificuldade de acesso, não foi feita uma avaliação bloco a bloco que permita verificar indícios de movimentação, no entanto, as informações das imagens, o posicionamento dos blocos na encosta e a atividade dos processos erosivos circundantes ressalta a necessidade de medidas de estabilização, conforme sugerido pelo relatório IPT.

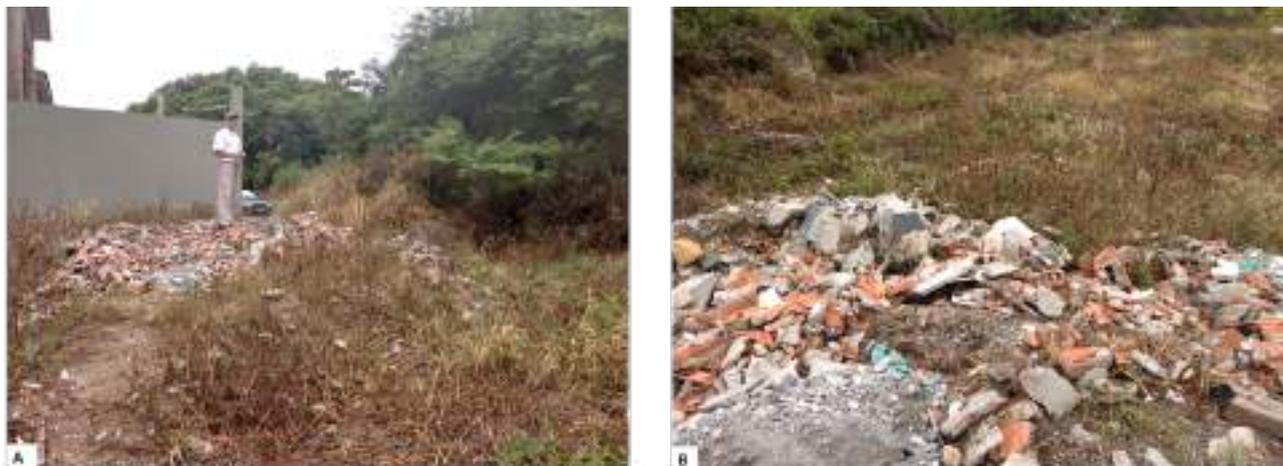
Em parte da área com lotes desocupados, ocorreu a deposição de entulho proveniente de construção (Figura 8), os quais deverão ser retirados para realizar o plantio de árvores (espécies

nativas), com o objetivo de continuidade da barreira vegetal no sopé da encosta. Esses entulhos impedem a regeneração natural da vegetação.

Figura 8. Entulho proveniente de construção depositado em terreno impedindo a regeneração natural da vegetação. (A) vista geral do local de deposição do entulho; (B) vista em detalhe do entulho.

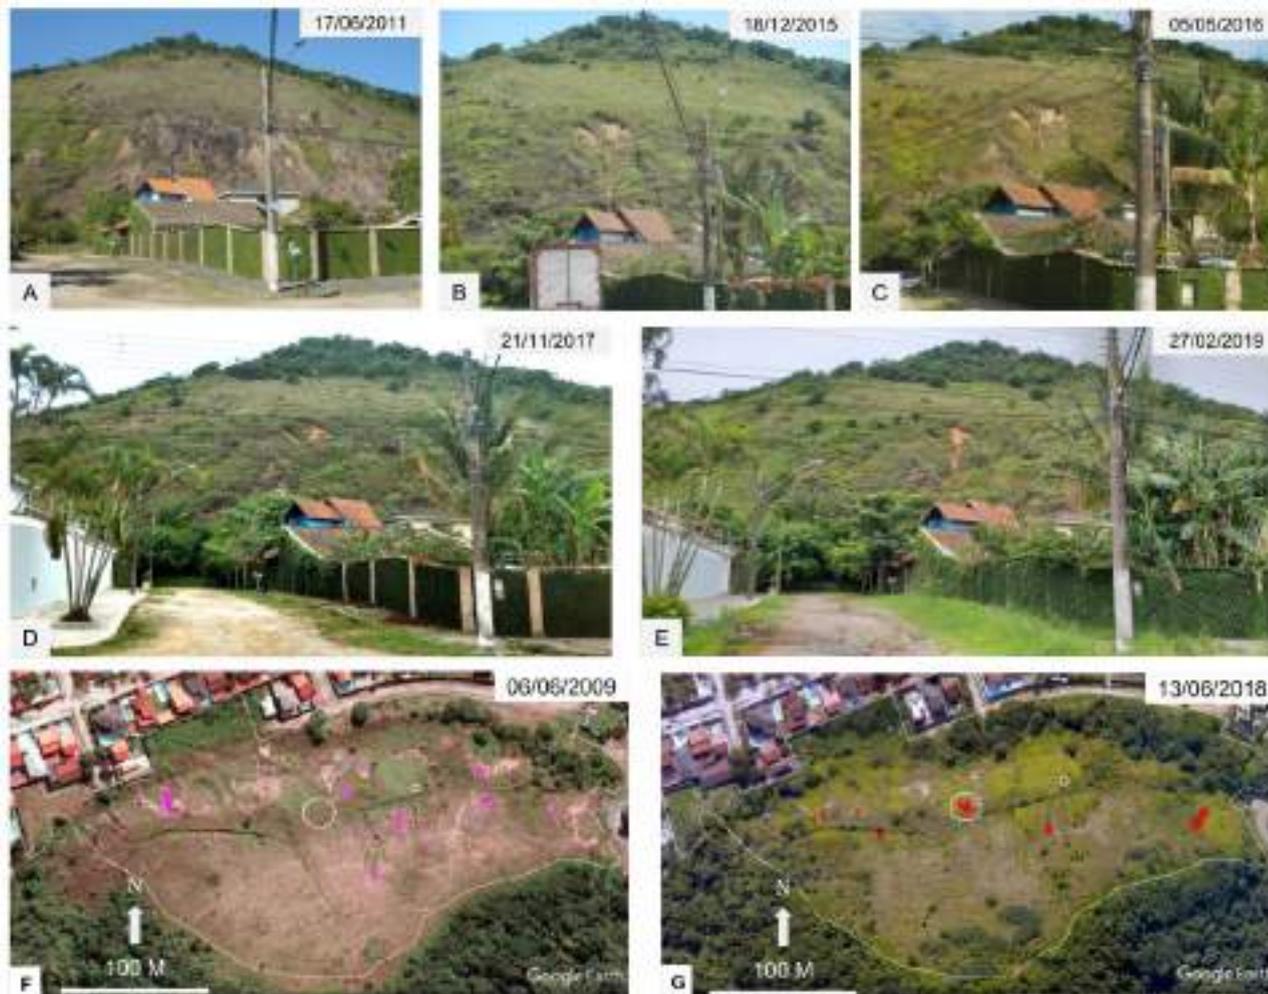
Em comparação com a vistoria realizada pelo IG-SMA em 21/11/2017 (parecer de 05/02/2018), o trecho em análise manteve a tendência de aumento da cobertura de vegetação forrageira, arbustiva e de crescimento das árvores isoladas e a diminuição do solo exposto, fenômeno observado continuamente desde 2009 (Figura 2).

Em relação ao processo de escorregamento foram delimitadas 11 cicatrizes com base em imagem Google Earth de 11/06/2018 (Figura 2G). Comparando-se com a imagem de 06/06/2009, que apresenta 19 cicatrizes, observa-se que a maioria delas já resulta de escorregamentos antigos, pelo menos de 2009 e que em parte se recuperaram e em parte sofreram reativações posteriores. Apenas duas cicatrizes de 2018 não foram mapeadas na imagem de 2009 e aparecem apenas a partir da imagem de 08/04/2015.

Figura 2. Registros fotográficos de campo (A-E) e ortofotos digitais Google Earth (F-G) da área vistoriada em diversas épocas. A: 17/06/2011; B: 18/12/2015; C: 05/05/2016; D: 21/11/2017; E: 27/02/2019; F: 06/06/2009; G: 11/06/2018. Observa-se a redução da área de solo exposto de 2009 para 2019 e o aumento de cobertura vegetal herbácea-arbustiva, principalmente um tipo de samambaia do gênero *Gleichenia* e de unidades arbóreas. Manchas de solo exposto, interpretadas como cicatrizes de escorregamentos (figuras F-G) indicam que a maioria delas, exceto duas destacadas com círculo branco, já existia pelo menos desde 2009; das cicatrizes existentes em 2009, parte se recuperaram e parte sofreram reativações posteriores.

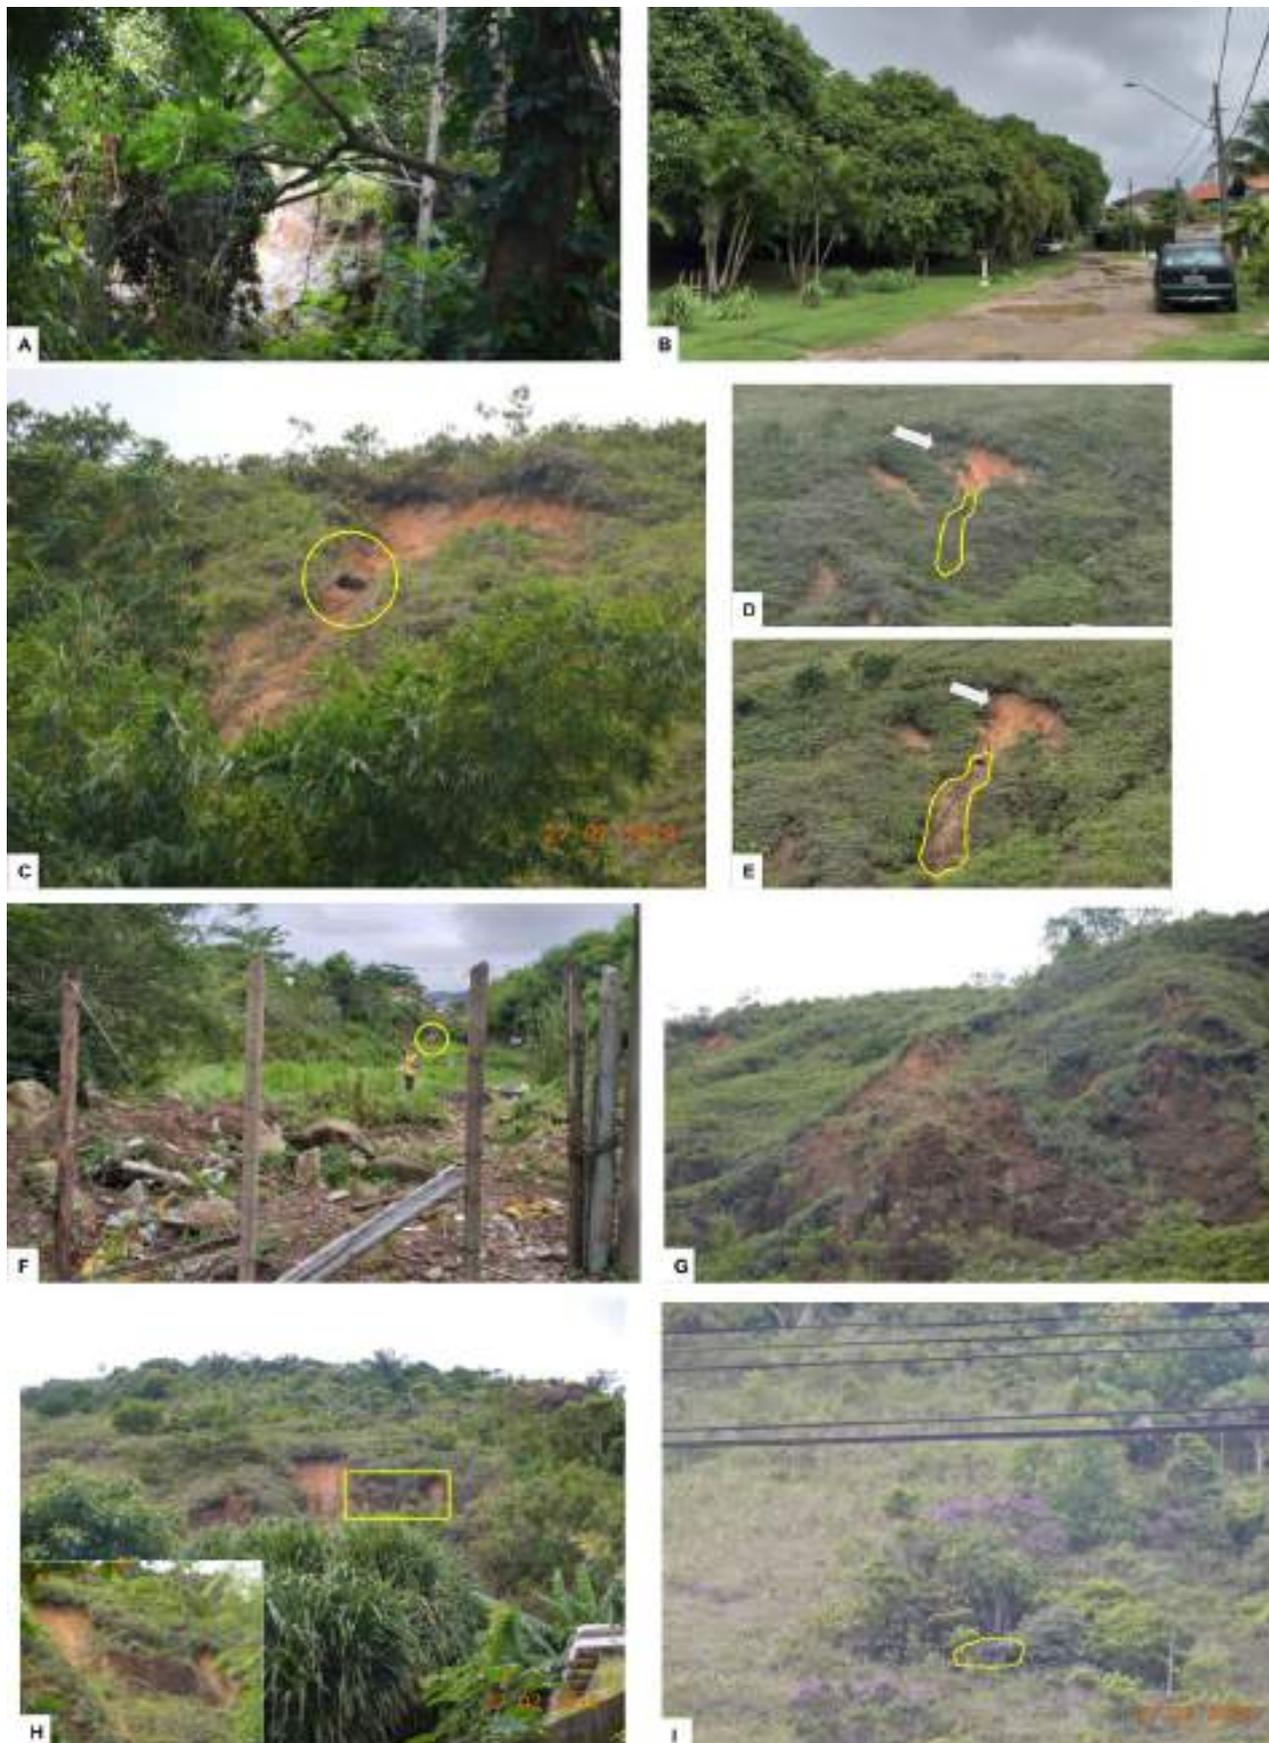
A figura 3 mostra os principais pontos monitorados. Não foram observadas novas cicatrizes de escorregamento planar raso desde a última vistoria, exceto pelo aumento da cicatriz observada no ponto representado pelas fotos 3C-D-E que expôs um pequeno bloco não observado na vistoria de 21/11/2017. As demais cicatrizes (figuras 3A-G-H) mantiveram-se com as mesmas dimensões, ainda que sem qualquer recuperação da cobertura vegetal, o que indica a ocorrência de processos erosivos. Nesta condições dificilmente haverá uma recuperação natural nestas porções sem a tomada de medidas de redução da declividade, controle do escoamento superficial de água e proteção superficial do solo.

Figura 3. Fotos de campo 27/02/2019. Comentários no texto.

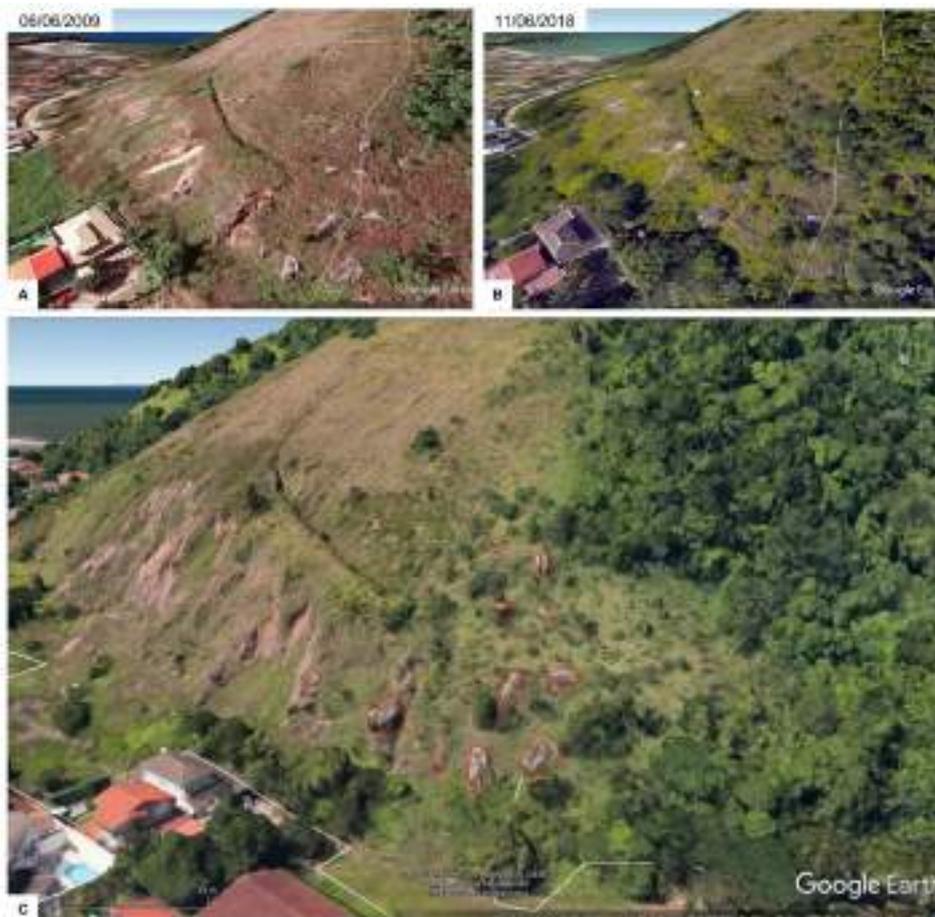
A falta de disciplinamento do escoamento superficial das águas pluviais é uma das principais causas da instabilidade da área, necessitando de tratamento imediato do problema (Figura 4). O escoamento ocorre em sulcos desde o topo da encosta, paralelamente à face do talude e é capturado por canaleta de drenagem feita simplesmente pela escavação do solo, sem qualquer estrutura de engenharia e sistema de atenuação por escadas hidráulicas o que provocou a formação de ravina desde pelo menos 2009 (Figura 4A-B-C). A canaleta de drenagem pode concentrar a infiltração de água e aumentar a probabilidade de ocorrer um rompimento do talude de maior porte em relação aos observados até o momento.

Figura 4 - Imagens Google Earth em modo tridimensional. Observa-se a canaleta de drenagem que evoluiu para ravina erosiva em 2009 (4A) e 2018 (4B, C). Os principais blocos rochosos situados à meia encosta podem ser observados (em destaque na figura 4C).
