SECRETARIA DE ESTADO DE INFRAESTRUTURA E MEIO AMBIENTE

ANEXO XII – CADERNO DE ENGENHARIA

FICHA ESTADO DE CONSERVAÇÃO - ZOOLÓGICO

FICHA ESTADO DE CONSERVAÇÃO - RUAS

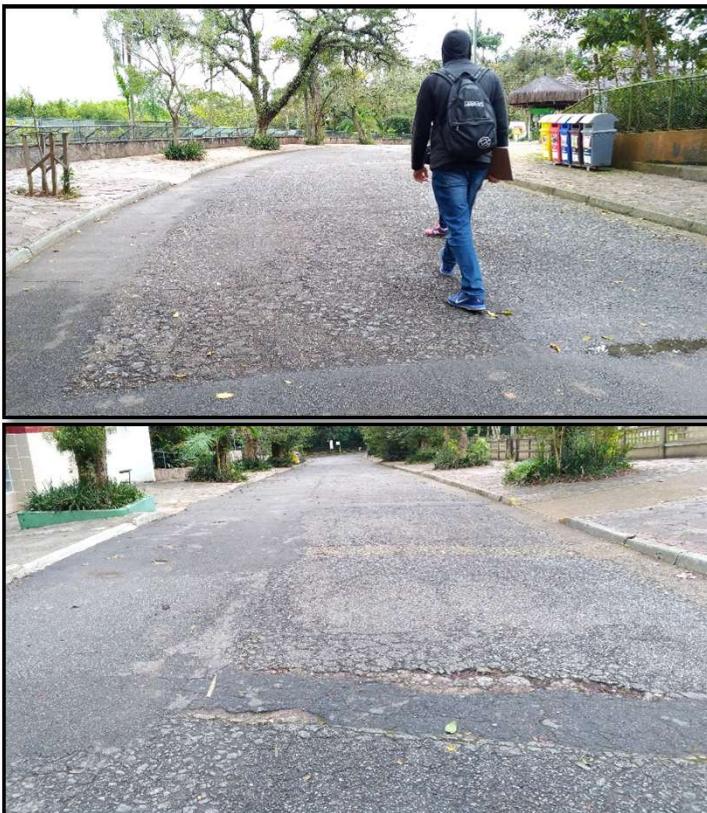
Rua 03

Inexistente	Precário	Razoável	Bom	Satisfatório
Asfalto			X		
Concreto	X				
Madeira	X				
Drenagem				X	
Acessibilidade			X		
Status	Razoável, necessário recape.

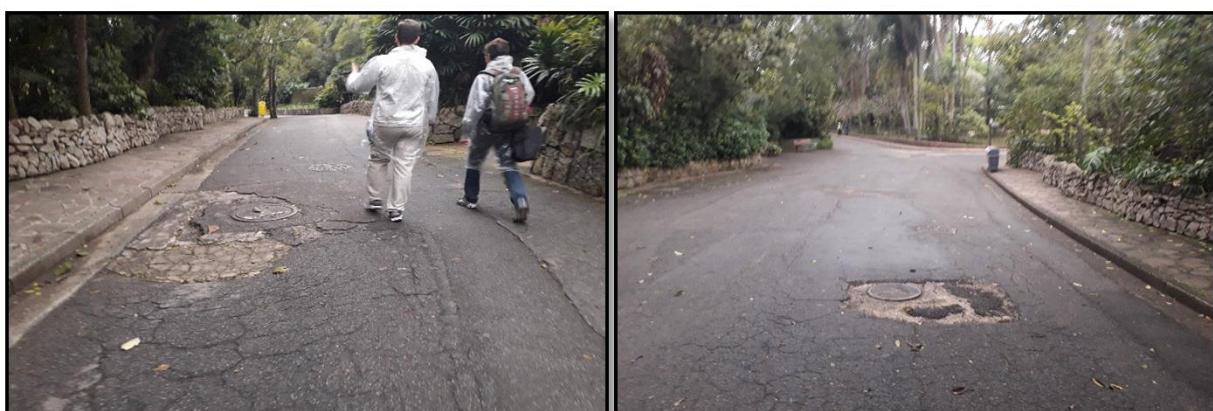
Rua 05

Inexistente	Precário	Razoável	Bom	Satisfatório
Asfalto		X			
Concreto	X				
Madeira	X				
Drenagem				X	
Acessibilidade		X			
Status	Asfalto precário, necessário recape, e reforma da rede de esgoto.

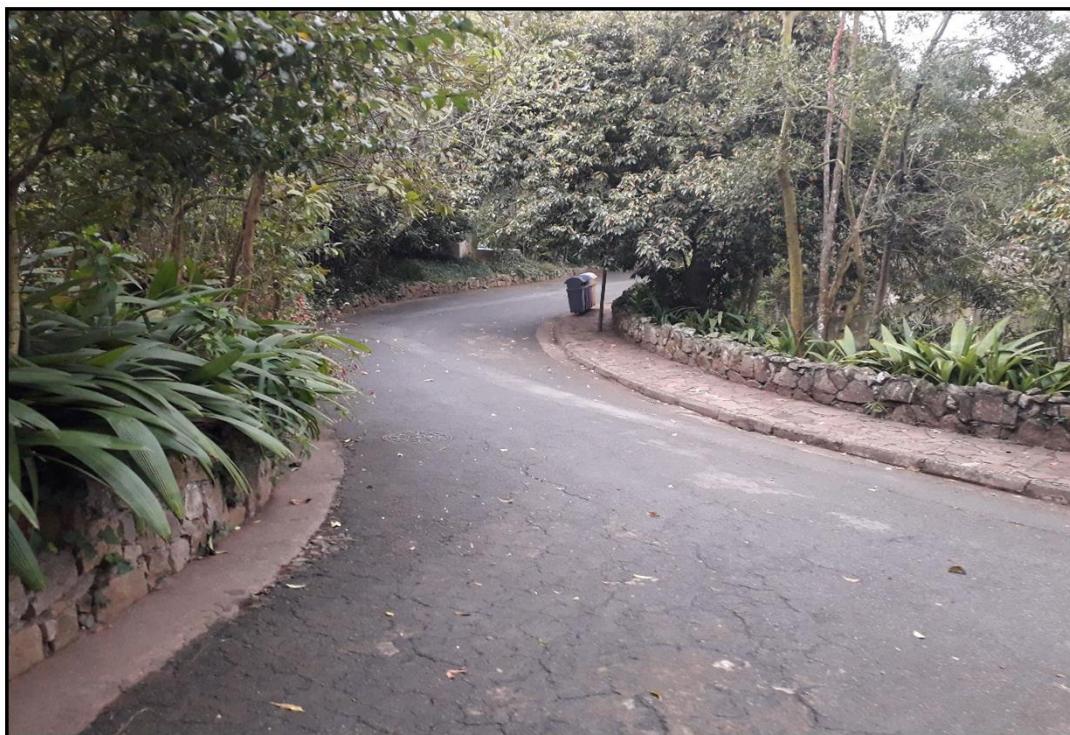
Rua 06

Inexistente	Precário	Razoável	Bom	Satisfatório
Asfalto				X	
Concreto	X				
Madeira	X				
Drenagem				X	
Acessibilidade		X			
Status	Reforma da rede de esgoto.

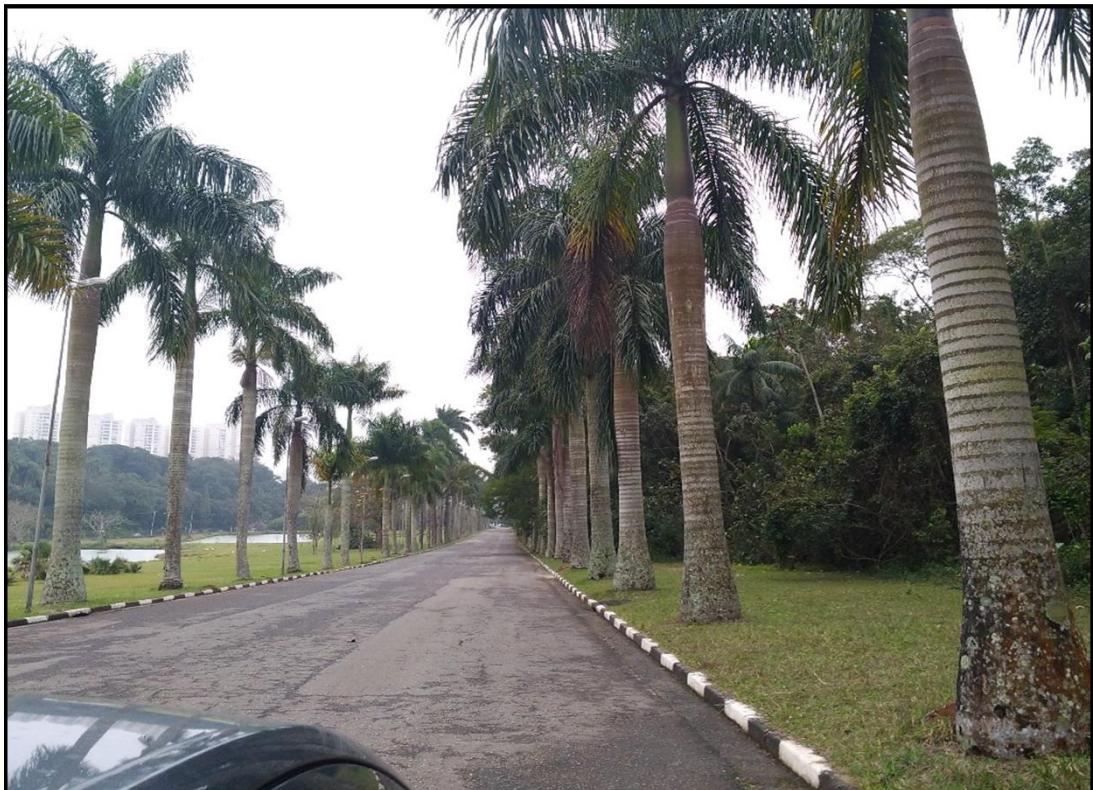
Rua A2

Inexistente	Precário	Razoável	Bom	Satisfatório
Asfalto				X	
Concreto	X				
Madeira	X				
Drenagem				X	
Acessibilidade		X			
Status			Bom

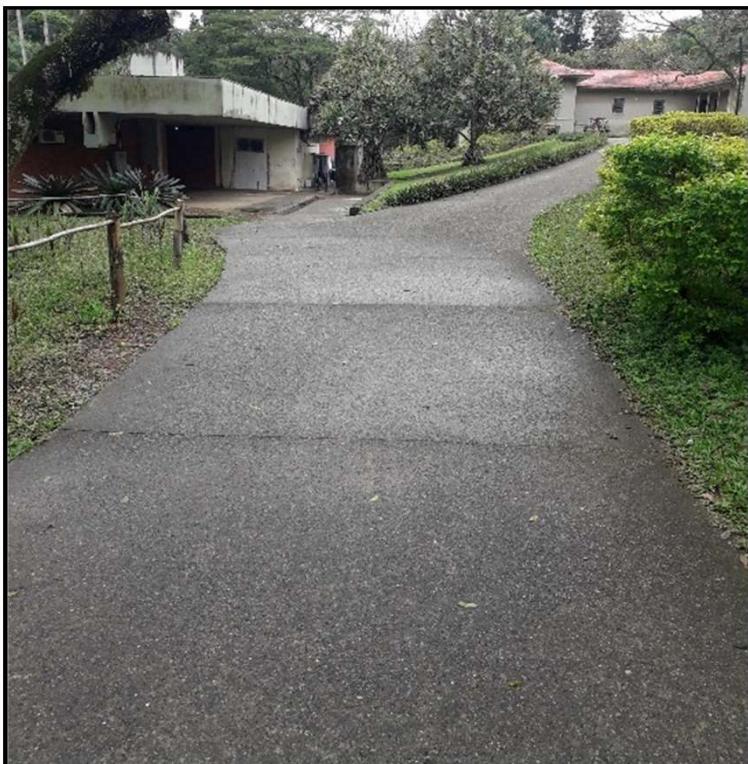
Inexistente	Precário	Razoável	Bom	Satisfatório
Asfalto / Concreto				X	
Bocas de lobo/ Grelhas	X				
Drenagem Superficial			X		
Acessibilidade				X	
Status	Bom, necessário reforma nas grelhas.

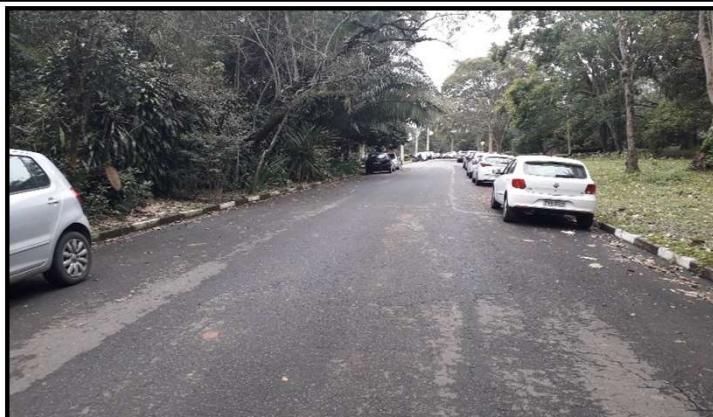
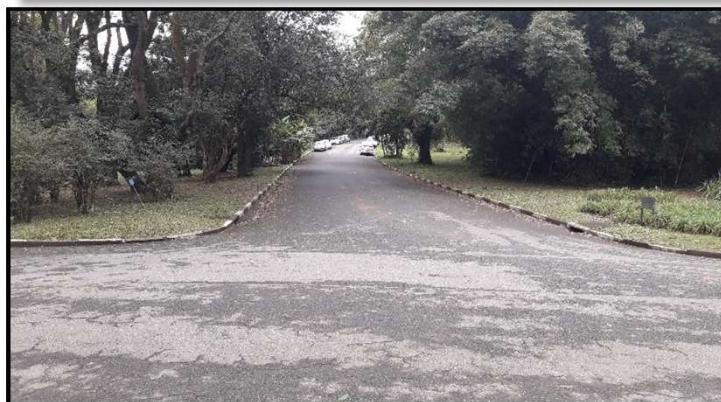
Rua F3

Inexistente	Precário	Razoável	Bom	Satisfatório
Asfalto				X	
Concreto	X				
Madeira	X				
Drenagem			X		
Acessibilidade			X		
Status	Bom, asfalto com algumas fissuras somente. Necessário reforma de bancos.

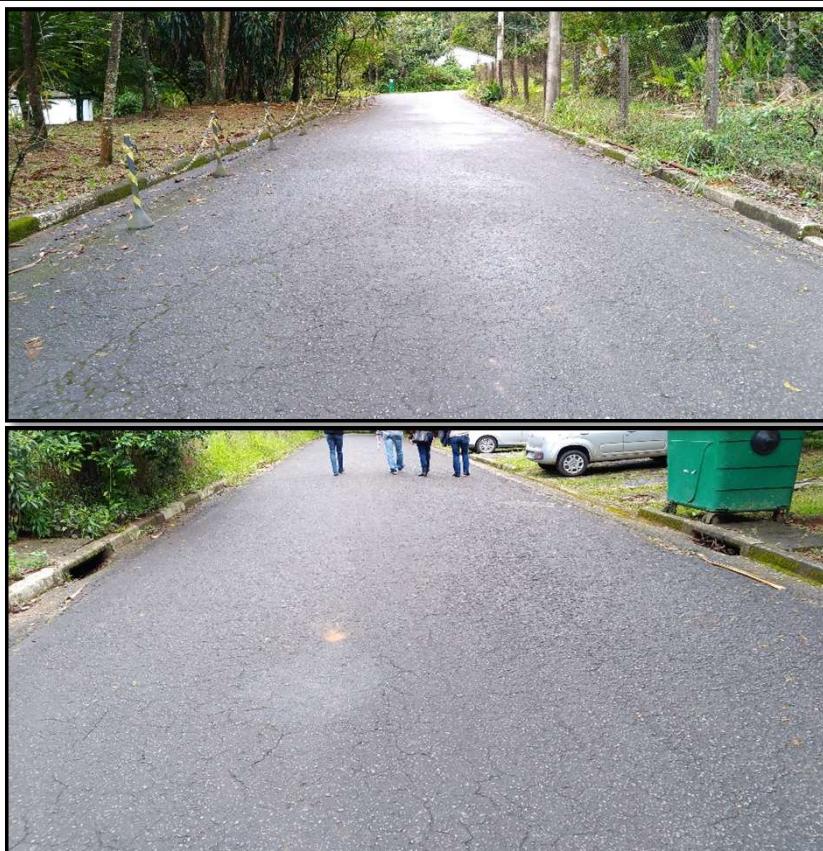
Rua A4

Inexistente	Precário	Razoável	Bom	Satisfatório
Asfalto					X
Concreto	X				
Madeira	X				X
Drenagem					X
Acessibilidade		X			
Status			Satisfatório
