STATE SECRETARIAT FOR INFRASTRUCTURE AND ENVIRONMENT

**ANNEX XII – ENGINEERING SPECIFICATIONS**

# FICHA ESTADO DE CONSERVAÇÃO - ZOOLOGICO

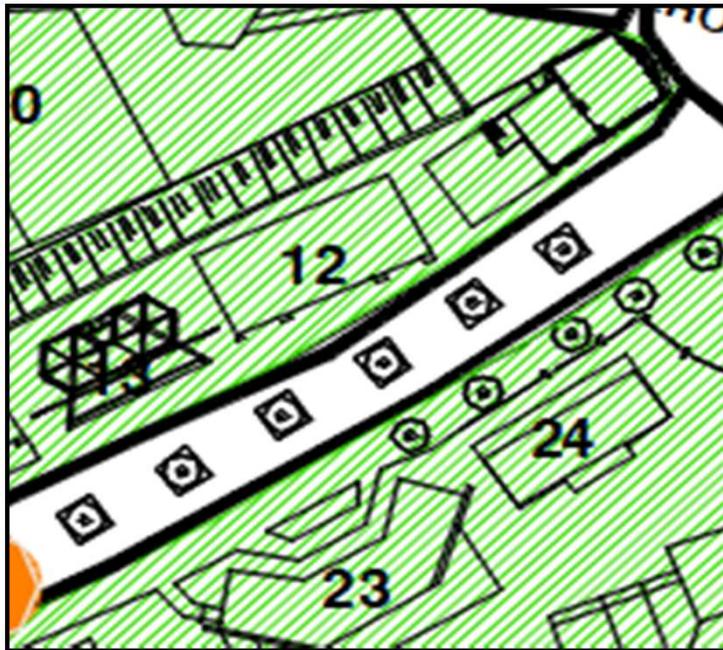
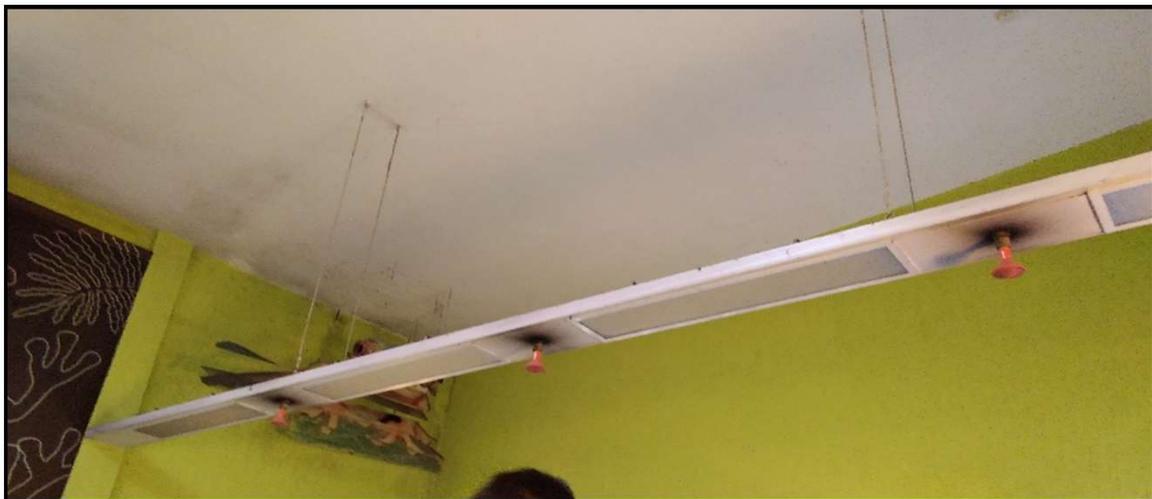
Escala:	Edificação
Zona:	Recinto/Cambiamento - Zoológico
Nome:	<b>12 - O Pulo do Sapo</b>
Uso/ local:	Zoológico

<b>12</b> - O pulo do Sapo	Inexistente	Não (Infiltração)	Inexistente	Sim	Sim	Sim	Não	Necessário nova pintura.
<b>13</b> - Macaco barrigudo	Sim	Sim	Sim	Sim	Sim	Sim	Sim	Recinto em bom estado.
<b>14</b> - Casa das Serpentes Gigantes - Sucuri verde, Sucuri amarela	Inexistente	Sim	Inexistente	Sim	Sim	Sim	Não	Necessário nova pintura.
<b>15</b> - O caminho da Serpente	Sim	Sim	Sim	Sim	Sim	Sim	Sim	Recinto em bom estado.
<b>16</b> - Lobo Europeu	Sim	Sim	Sim	Sim	Sim	Sim	Sim	Recinto em bom estado.
<b>17</b> - Arara militar, Arara pirabga, Cacatua, Papagaio	Sim	Sim	Sim	Sim	Sim	Sim	Sim	Recinto em bom estado.
<b>18</b> - Suaveiro	Sim	Sim	Sim	Sim	Sim	Sim	Sim	Recinto em bom estado.
<b>19</b> - Emu	Sim	Sim	Sim	Sim	Sim	Sim	Sim	Recinto em bom estado.
<b>22</b> - Piton Reticulada	Sim	Sim	Sim	Sim	Sim	Sim	Sim	Recinto em bom estado.
<b>23</b> - Araras Azul Grande	Sim	Sim	Sim	Sim	Sim	Sim	Sim	Recinto em bom estado.
<b>24</b> - Cachorro do Mato	Sim	Sim	Sim	Sim	Sim	Sim	Sim	Recinto em bom estado.

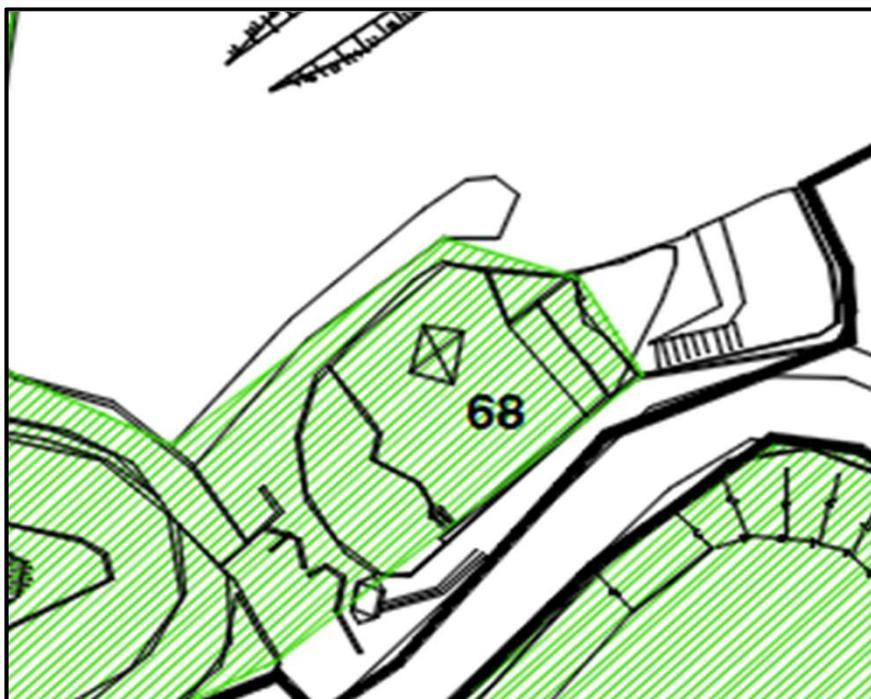
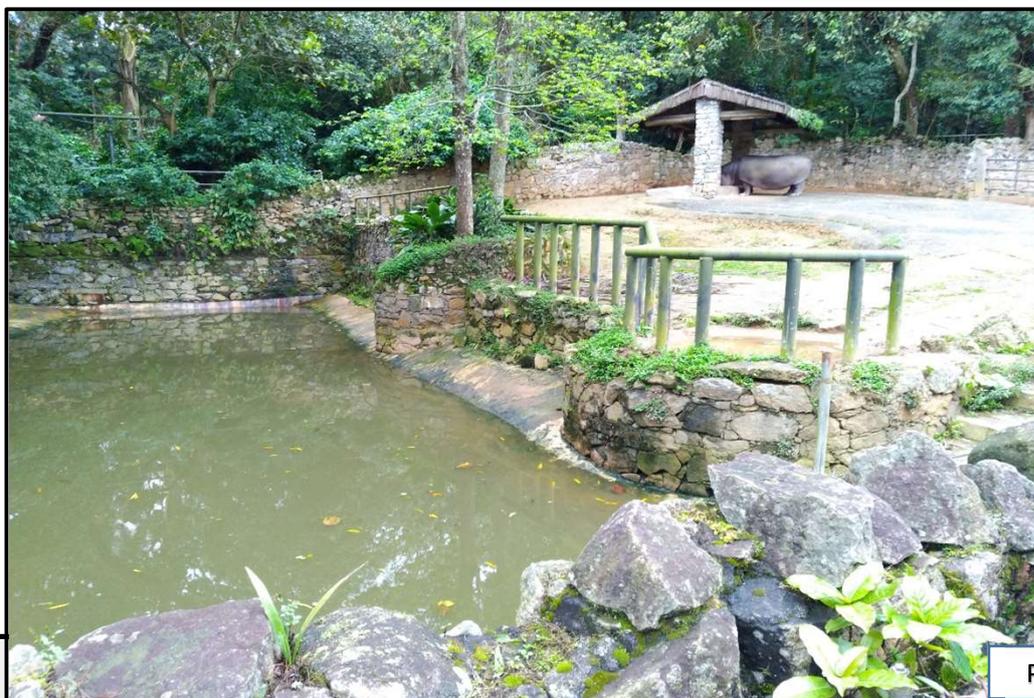
Escala: Edificação  
Zona: Cambiamento - Zoológico  
Nome: **68 - Hipopotamo**  
Uso/ local: Zoológico

68 - Hipopótamo	Não	Não	-	Não (Tanque trincado)	Sim	Sim	Inexistente	Reformar tanque e pintar.
69 - Aves Diversas Espécies	Sim	Sim	Sim	Sim	Sim	Sim	Sim	Recinto em bom estado.
70 - (Lago) Aves Diversas Espécies	Sim	Sim	Sim	Sim	Sim	Sim	Sim	Recinto em bom estado.
71 - (Ilha) Macaco Aranha Cara Vermelha	Sim	Sim	Sim	Sim	Sim	Sim	Sim	Recinto em bom estado.
72 - (Ilha) Macaco Aranha Testa Branca	Sim	Sim	Sim	Sim	Sim	Sim	Sim	Recinto em bom estado.
73 - (Ilha) Macaco Aranha Cara Preta	Sim	Sim	Sim	Sim	Sim	Sim	Sim	Recinto em bom estado.
74 - (Ilha) Macaco Aranha Testa Branca	Sim	Sim	Sim	Sim	Sim	Sim	Sim	Recinto em bom estado.
75 - (Ilha) Macaco Caiarara Preto	Sim	Sim	Sim	Sim	Sim	Sim	Sim	Recinto em bom estado.
76 - (Ilha) Macaco Preto de Peito Amarelo	Sim	Sim	Sim	Sim	Sim	Sim	Sim	Recinto em bom estado.
77a - Tartaruga Mordedora	Sim	Sim	Sim	Sim	Sim	Sim	Sim	Recinto em bom estado.
77b - Ganso Australiano	Sim	Sim	Sim	Sim	Sim	Sim	Sim	Recinto em bom estado.

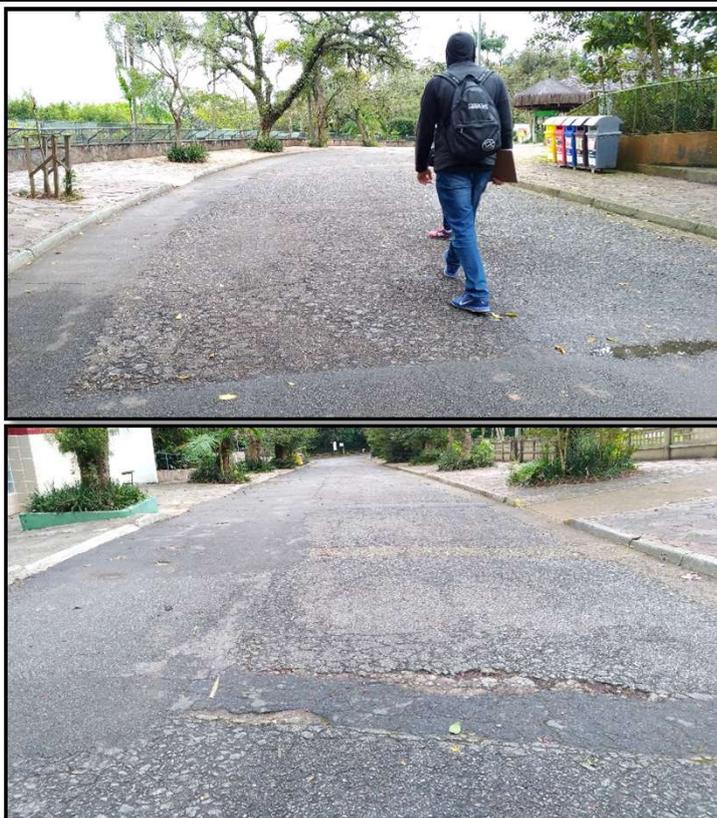
LEGENDA  
Rua 03

Inexistente	Prec�rio	Razo�vel	Bom	Satisfat�rio
Asfalto			X		
Concreto	X				
Madeira	X				
Drenagem				X	
Acessibilidade			X		
Status	Razo�vel, necess�rio recape.

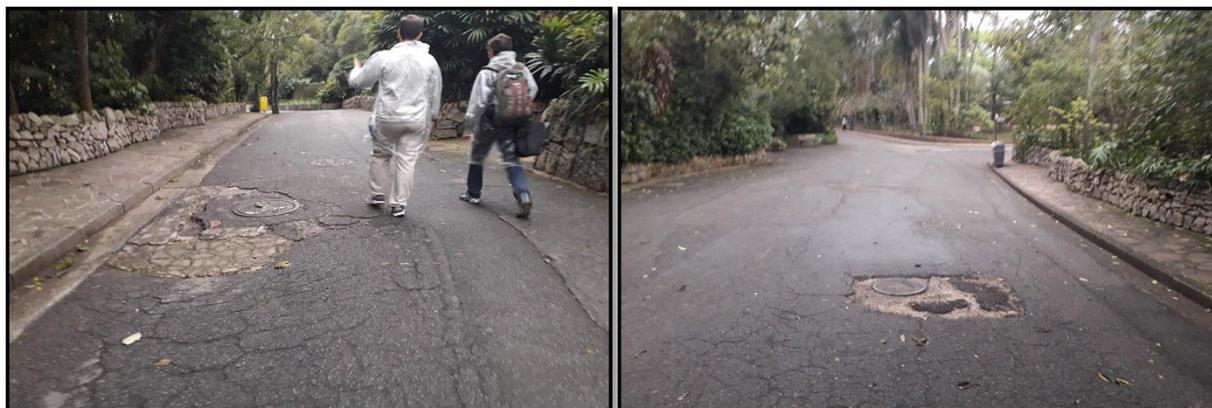
Rua 05

Inexistente	Precário	Razoável	Bom	Satisfatório
Asfalto		X			
Concreto	X				
Madeira	X				
Drenagem				X	
Acessibilidade		X			
<b>Status</b>	<b>Asfalto precário, necessário recape, e reforma da rede de esgoto.</b>

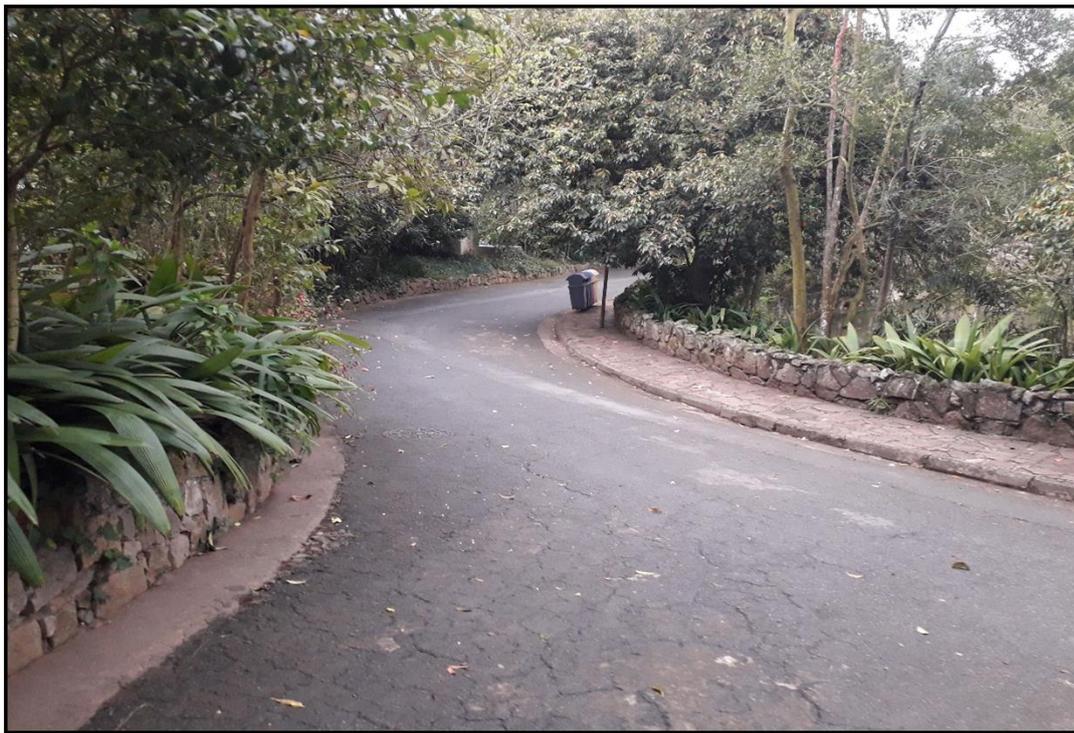
Rua 06

Inexistente	Prec�rio	Razo�vel	Bom	Satisfat�rio
Asfalto				X	
Concreto	X				
Madeira	X				
Drenagem				X	
Acessibilidade		X			
Status	Reforma da rede de esgoto.

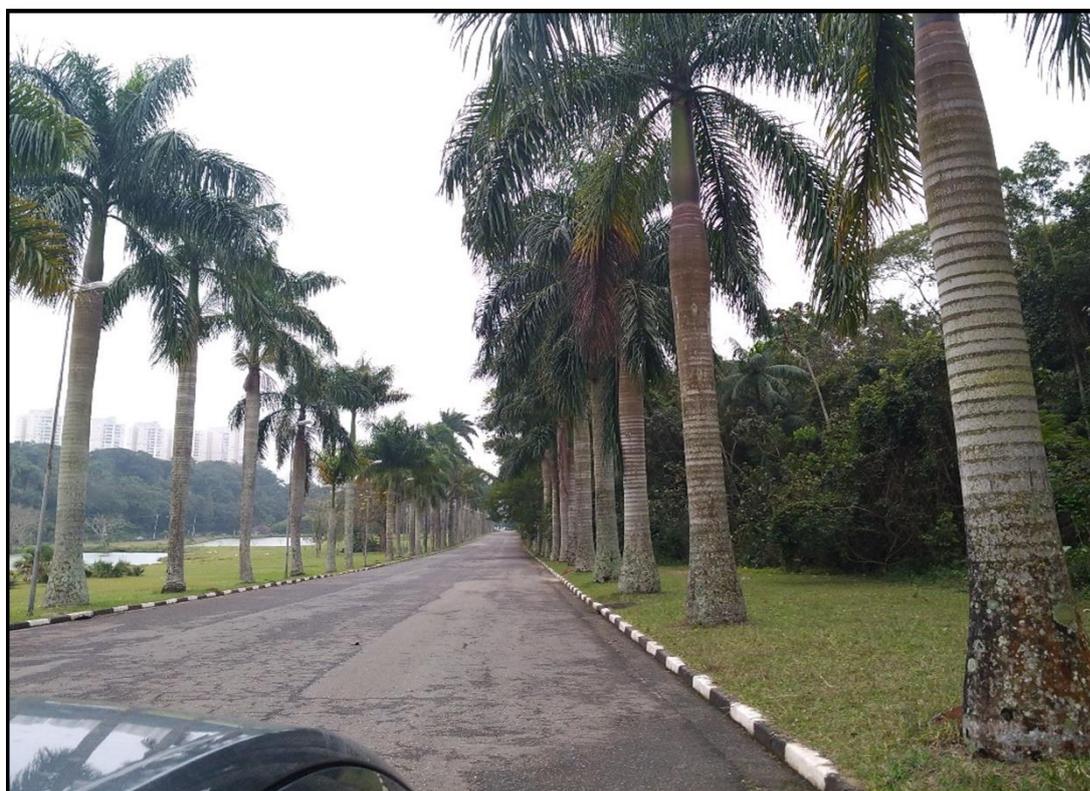
Inexistente	Precário	Razoável	Bom	Satisfatório
Asfalto				X	
Concreto	X				
Madeira	X				
Drenagem				X	
Acessibilidade		X			
<b>Status</b>	<b>Bom</b>

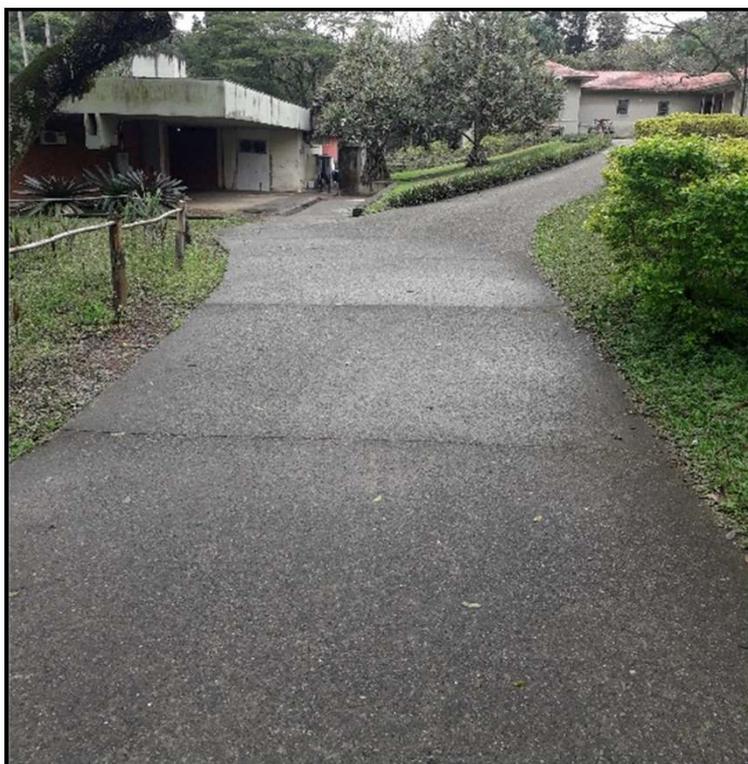
**LEGENDA**  
 Rua C3

Inexistente	Precário	Razoável	Bom	Satisfatório
Asfalto / Concreto				X	
Bocas de lobo/ Grelhas	X				
Drenagem Superficial			X		
Acessibilidade				X	
<b>Status</b>	<b>Bom, necessário reforma nas grelhas.</b>

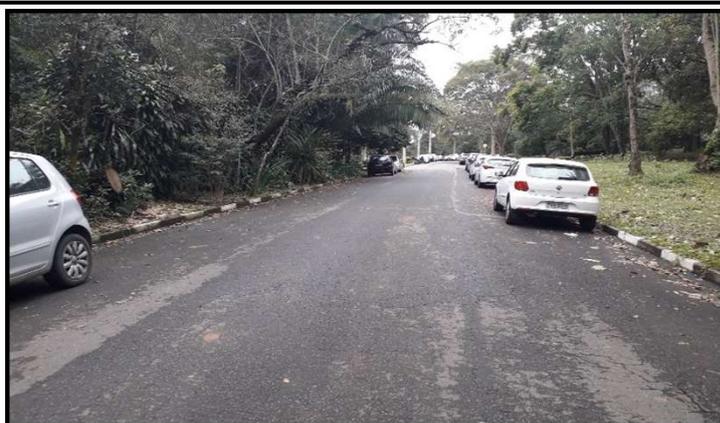
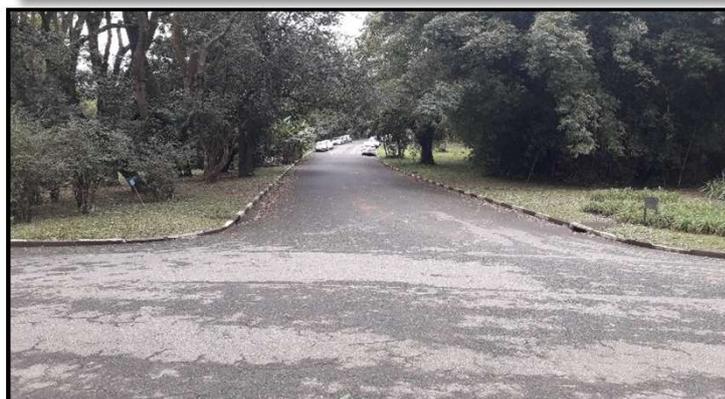
Inexistente	Precário	Razoável	Bom	Satisfatório
Asfalto				X	
Concreto	X				
Madeira	X				
Drenagem			X		
Acessibilidade			X		
<b>Status</b>	<b>Bom, asfalto com algumas fissuras somente. Necessário reforma de bancos.</b>

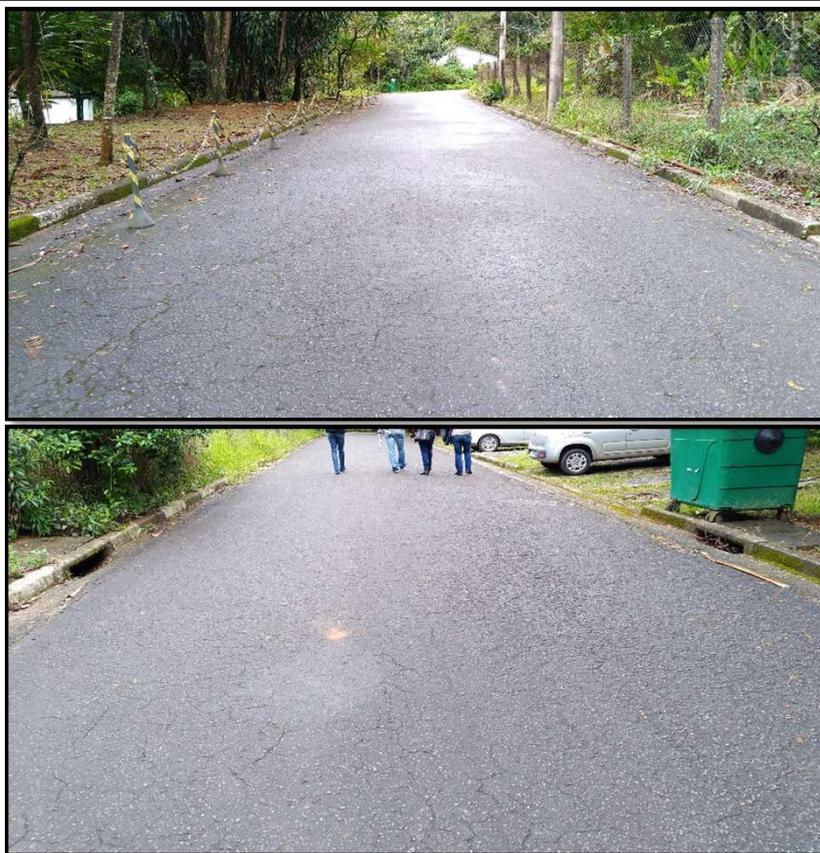
LEGENDA  
 Rua A4

Inexistente	Precário	Razoável	Bom	Satisfatório
Asfalto					X
Concreto	X				
Madeira	X				X
Drenagem					X
Acessibilidade		X			
<b>Status</b>	<b>Satisfatório</b>
