## PARQUE VILLA-LOBOS

ANEXO IA - RELATÓRIO FOTOGRÁFICO | SETEMBRO 2021

### Orquidário

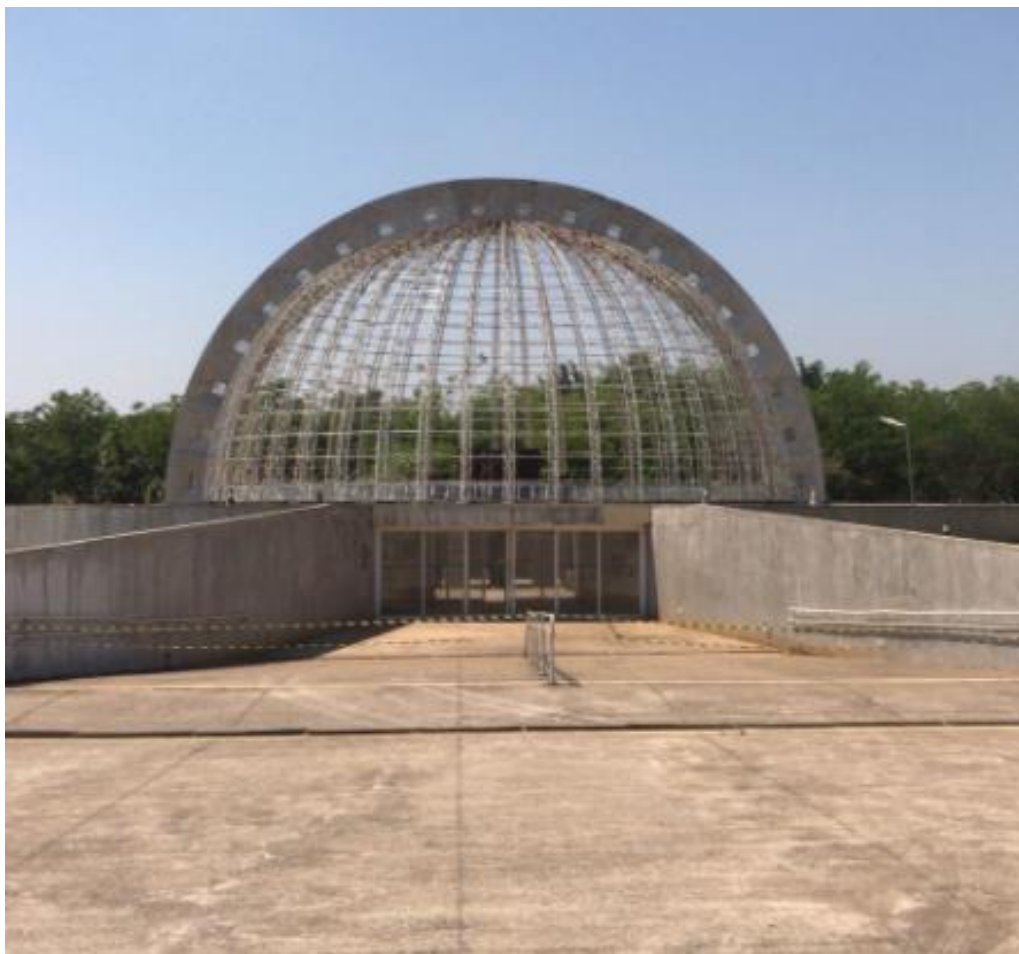
**Nome: Orquidário Professora Ruth Cardoso**

| ESTADO DE CONSERVAÇÃO | | | | | |
|---|---|---|---|---|---|
| Cobertura | | x | | | |
| Pisos e Revestimentos | | x | | | |
| Pintura | | x | | | |
| Esquadrias | | x | | | |
| Elétrica | | x | | | |
| Hidráulica | | x | | | |
| Acessibilidade | | | x | | |
| Estrutura | | x | | | |

**Imagem 04** – Entrada principal do orquidário. 2021.

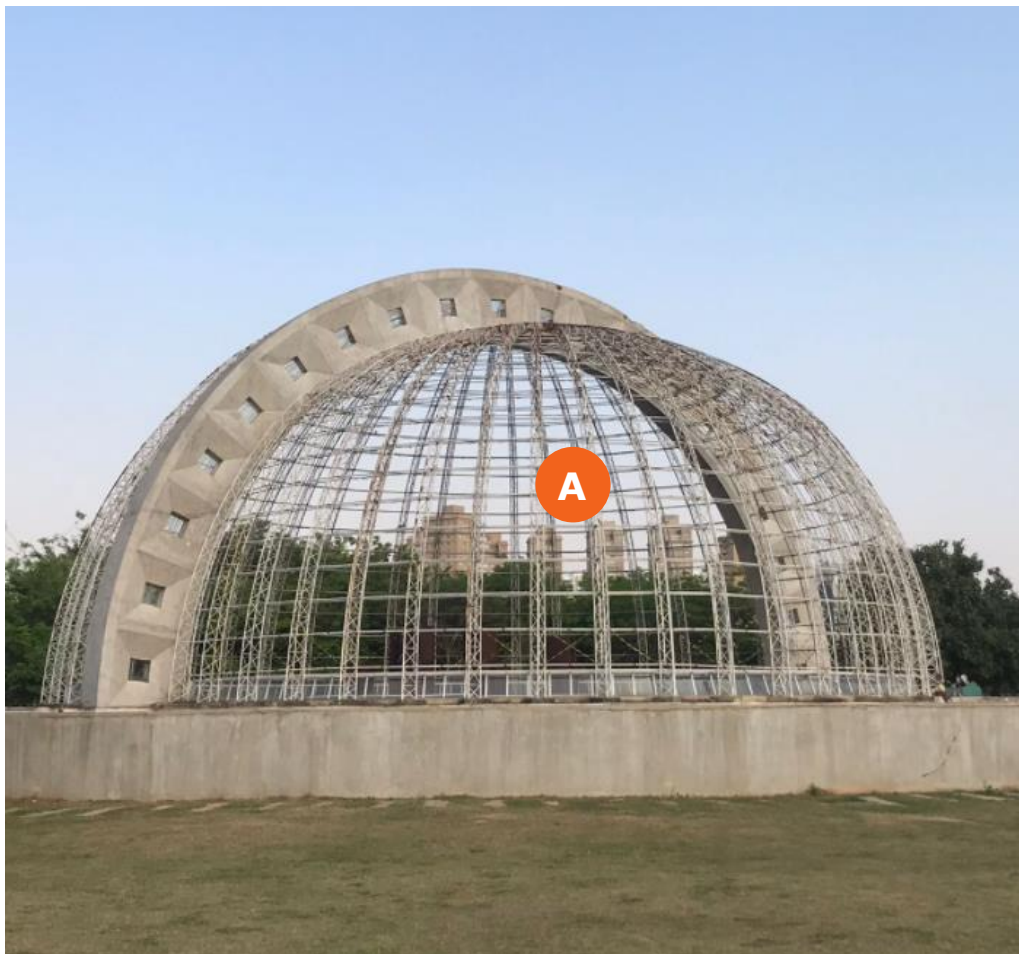
**Vista Externa 01**

**A:** Condição atual da estrutura.

**Imagem 05** – Foto externa da situação de conservação. 2021.

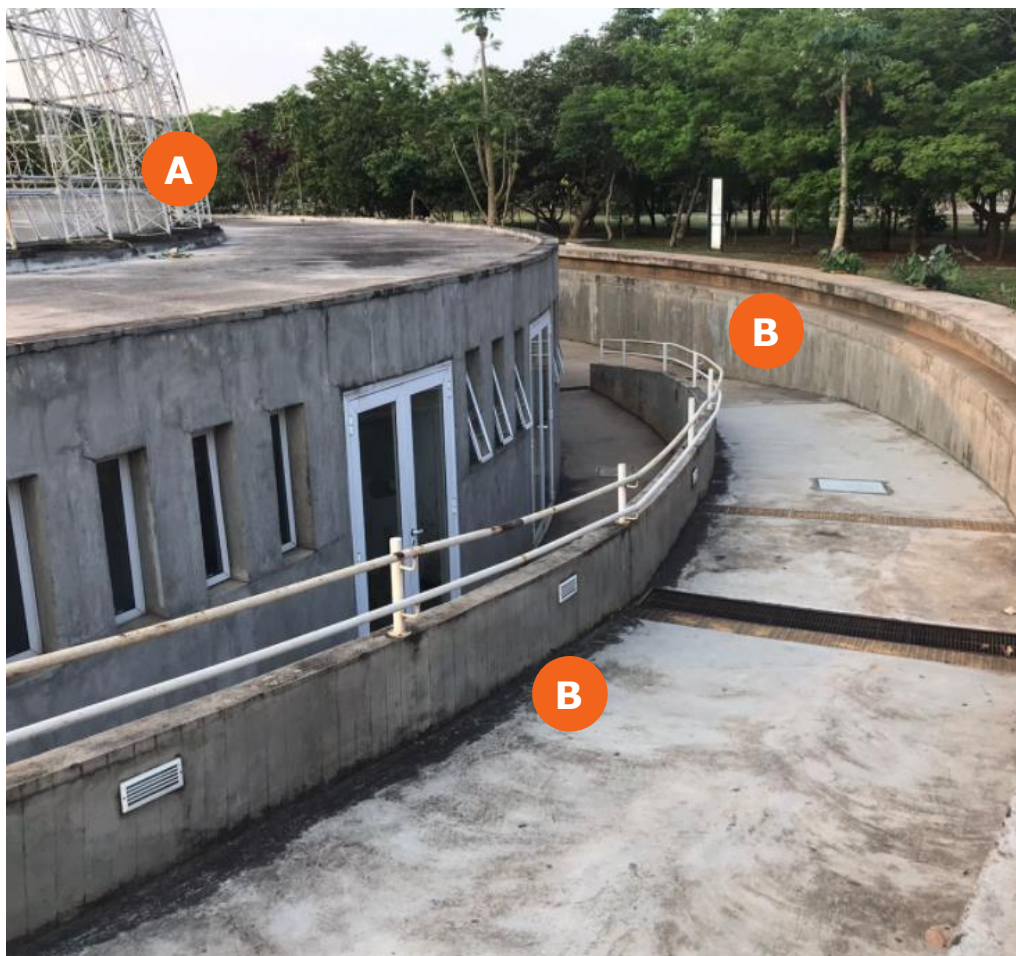
**Vista Externa 02**

**A:** Condição atual da estrutura.

**B:** Manchas no piso e paredes.

**Imagem 06** – Foto externa da situação de conservação. 2021.

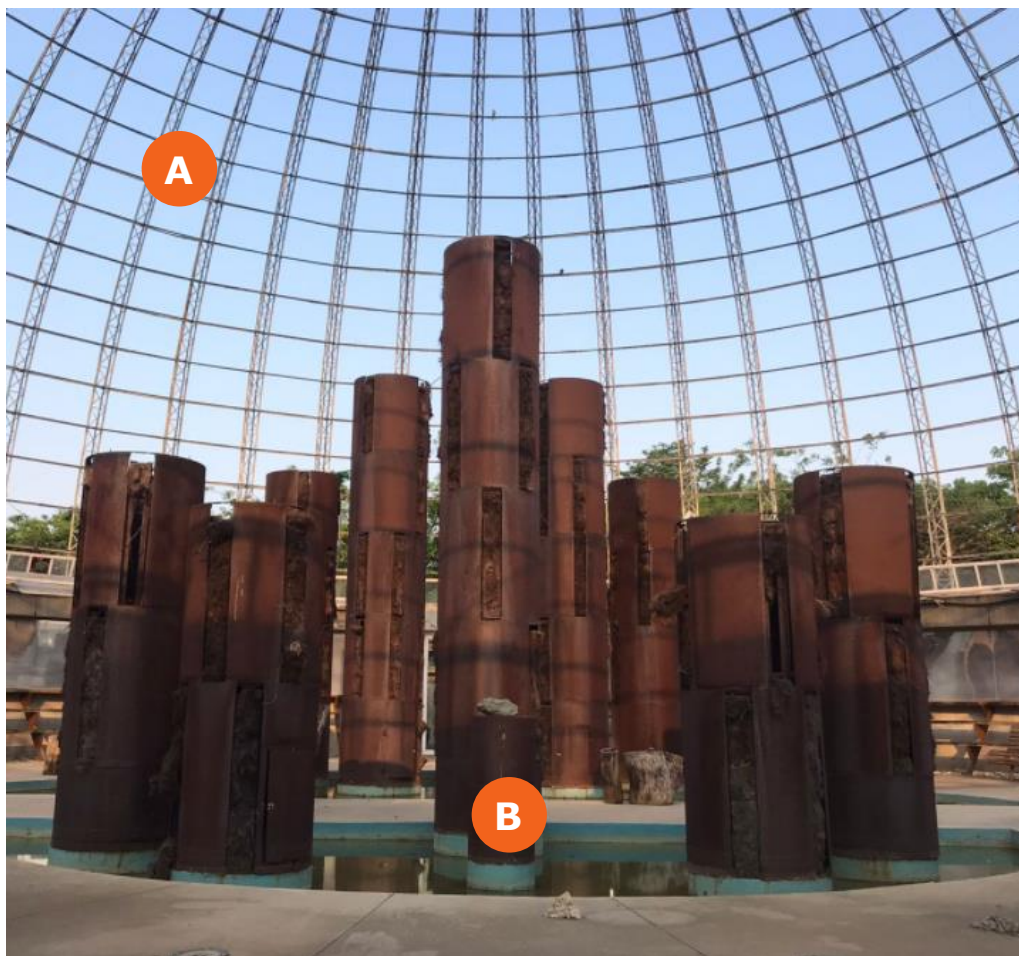
**Vista Interna 03**

**A:** Condição atual da estrutura.

**B:** Antigo expositor central.

**Imagem 07** – Foto interna da situação de conservação. 2021.

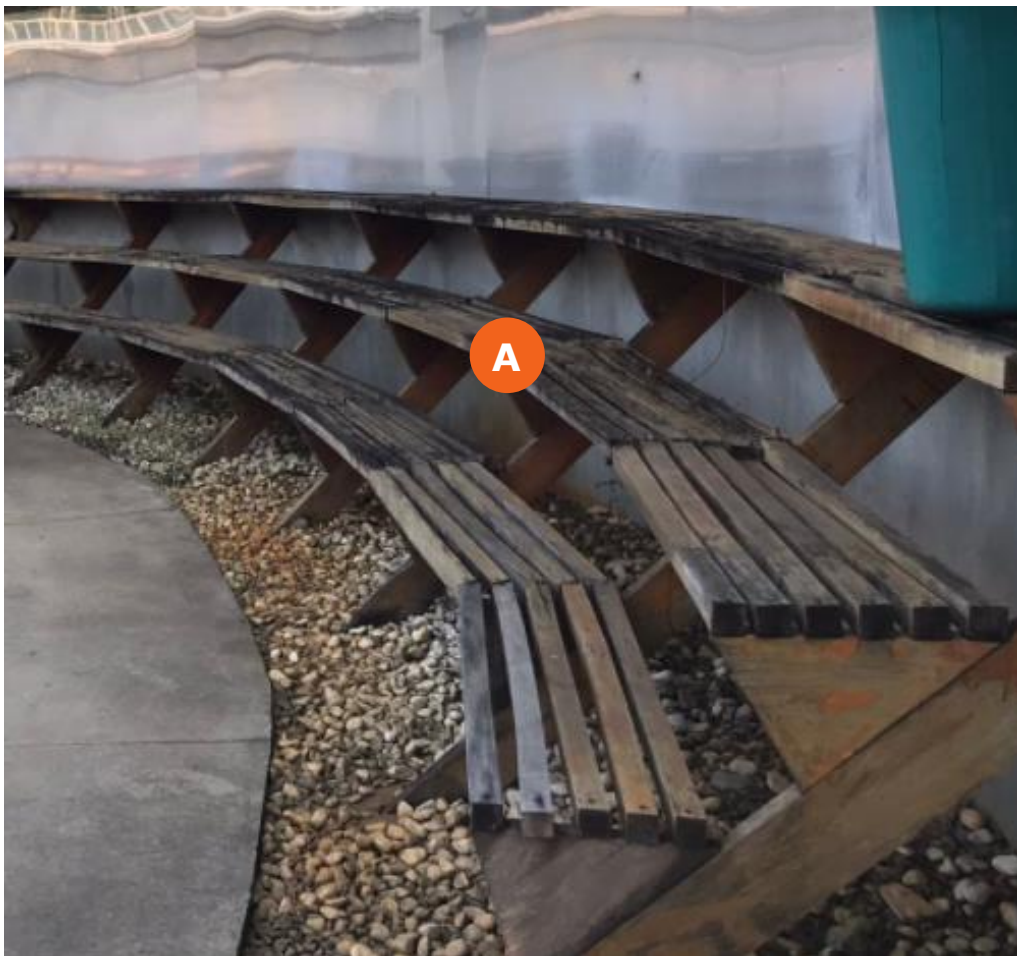
**Vista Interna 04**

**A:** Antigos expositores de madeira.

**Imagem 08** – Foto interna da situação de conservação. 2021.

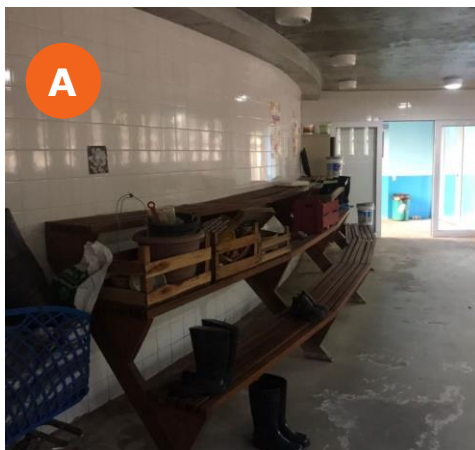
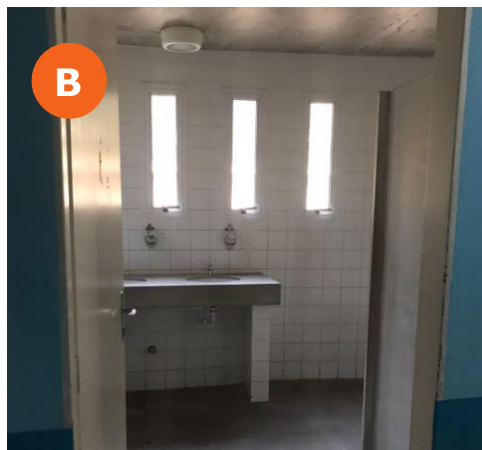
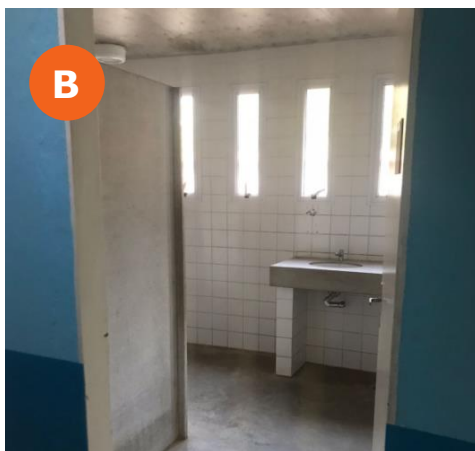
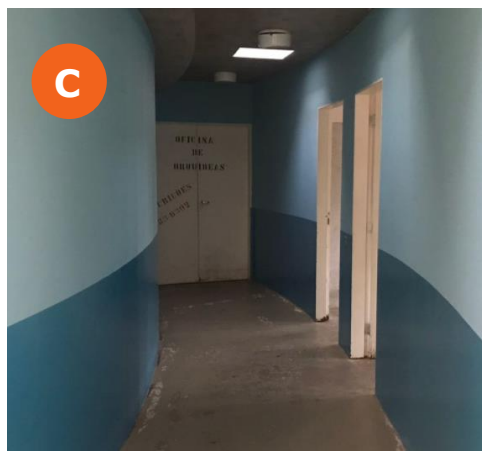
**Imagens 09, 10, 11 e 12 –**  
Ambientes de apoio. 2021.

**A:** Sala secundária de orquídeas (sem uso);

**B:** Sanitários;

**C:** Corredor interno;
