## PARQUE VILLA-LOBOS

ANEXO IA - RELATÓRIO FOTOGRÁFICO | SETEMBRO 2021

Indicar a localização e apresentar as condições atuais do estado de conservação da **ÁREA DO MIRANTE** do **Parque Villa-Lobos**.

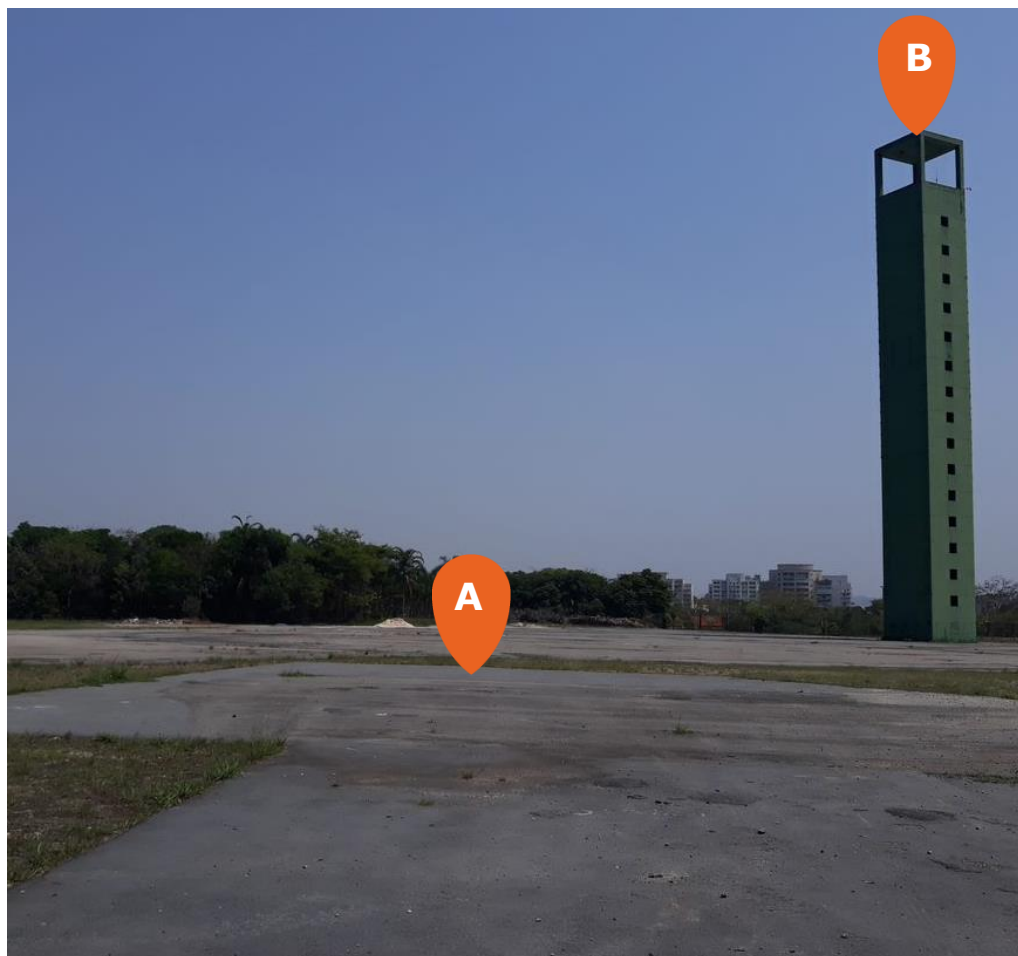
**Imagem 04** – Área do mirante (área asfaltada e torre). 2020.

**Nome: Área asfaltada (A)**

| ESTADO DE CONSERVAÇÃO | | | | | |
|---|---|---|---|---|---|
| Asfalto | | x | | | |
| Drenagem | | | x | | |
| Acessibilidade | | | x | | |

**Nome: Torre (B)**

| ESTADO DE CONSERVAÇÃO | | | | | |
|---|---|---|---|---|---|
| Cobertura | | | | x | |
| Pintura | | | | x | |
| Estrutura | | | | x | |

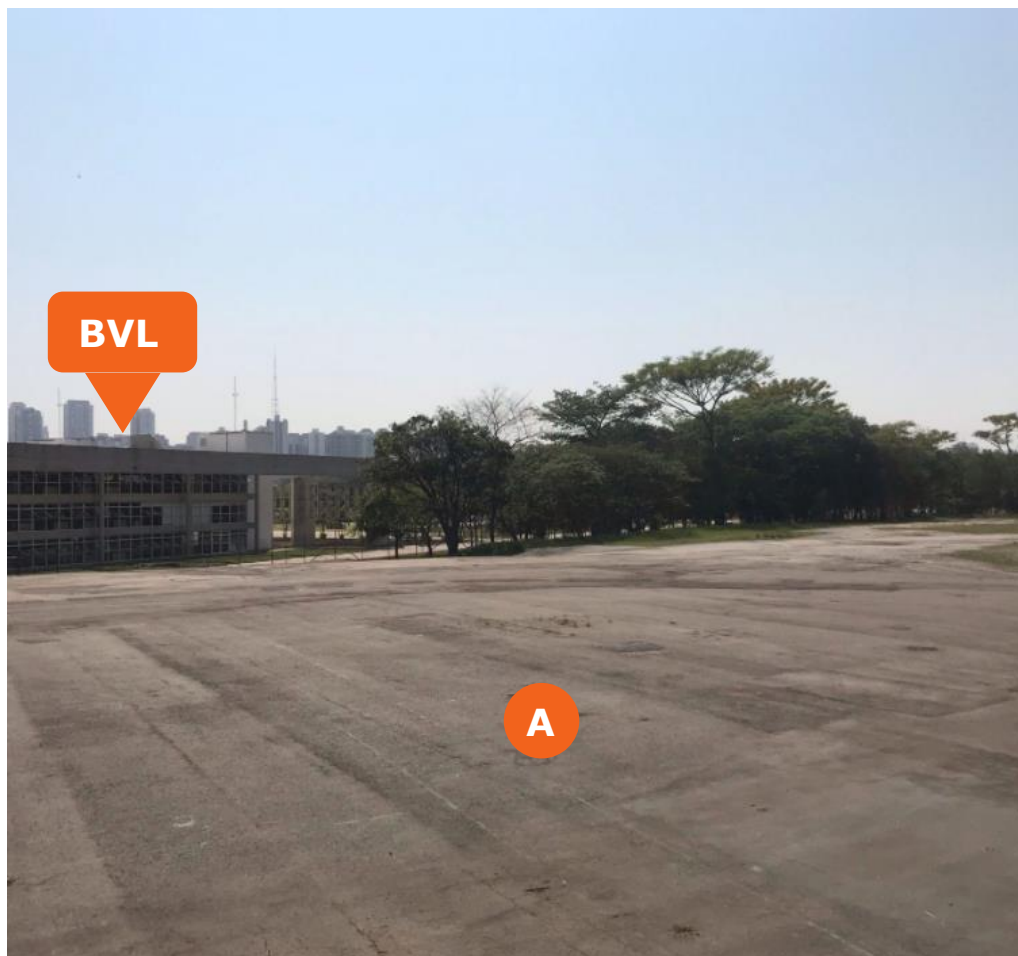
**Imagem 05** – Foto externa da situação de conservação. 2021.

**Vista 01**

**A:** Superfície de asfalto com maior regularidade.

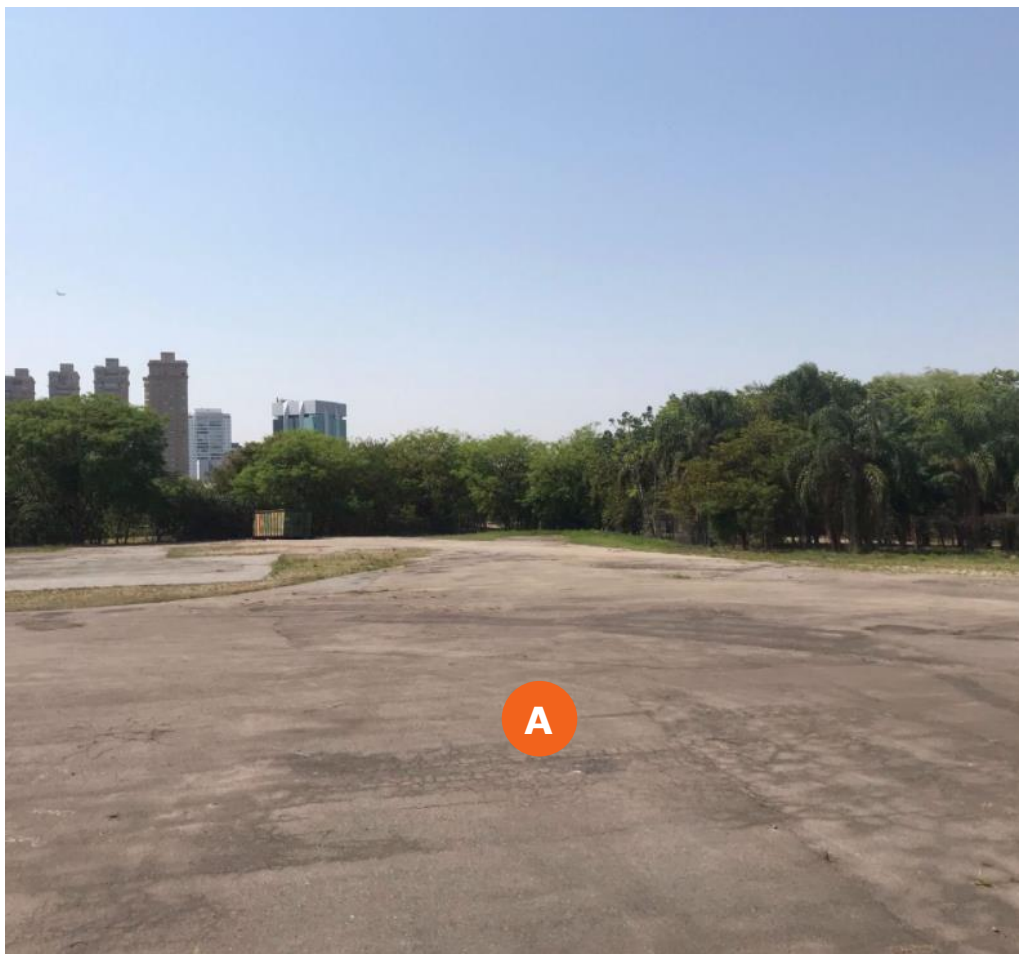
**Imagem 06** – Foto externa da situação de conservação. 2021.

**Vista 02**

**A:** Superfície de asfalto com irregularidades no piso.

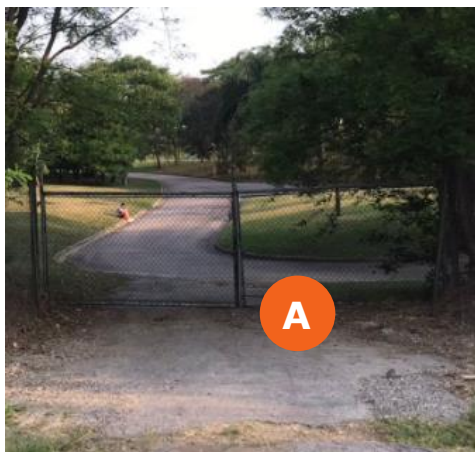
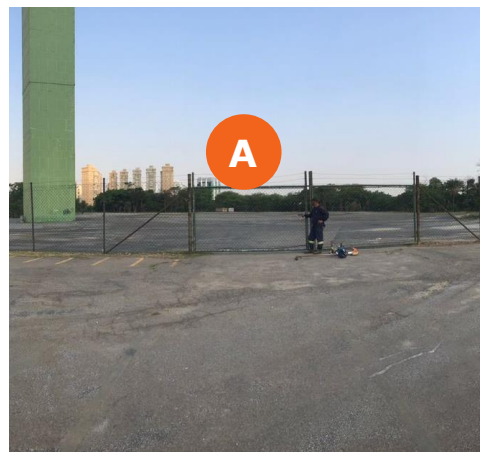
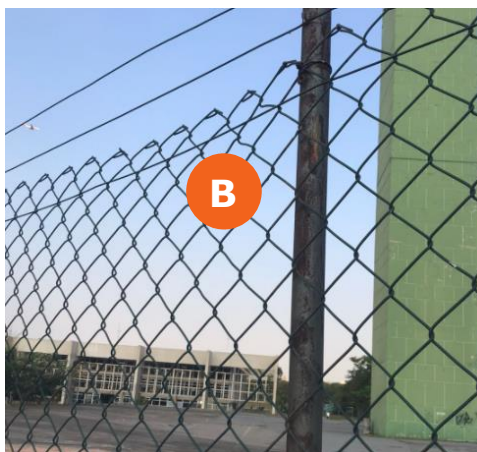
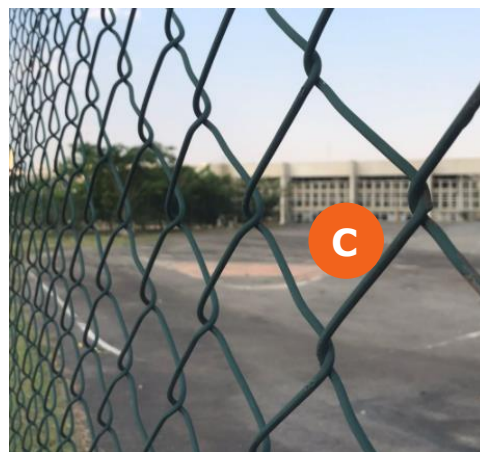
**Imagens 7, 8, 9 e 10** – Detalhes do alambrado. 2021.

**A:** Portão de acesso da área;

**B:** Estrutura do alambrado necessita de nova camada de pintura para conservação;

**C:** A tela do alambrado está em um estado de conservação considerado bom.

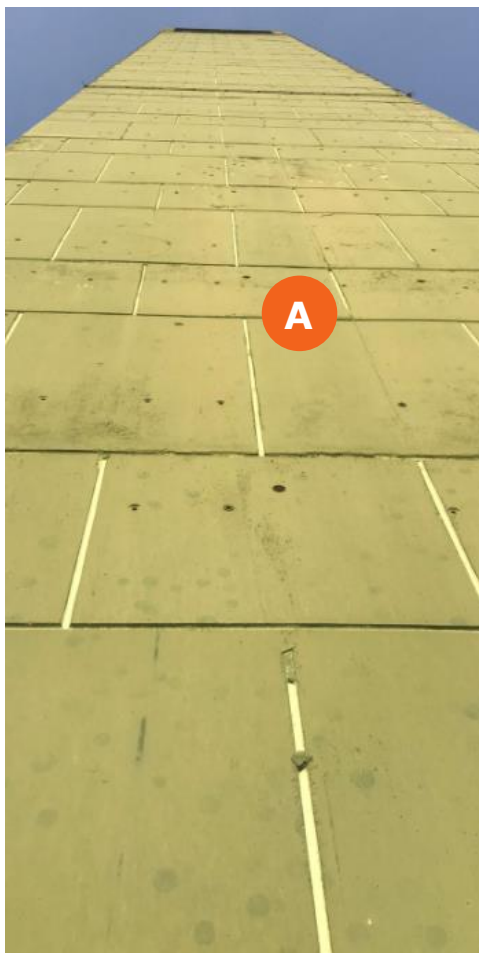
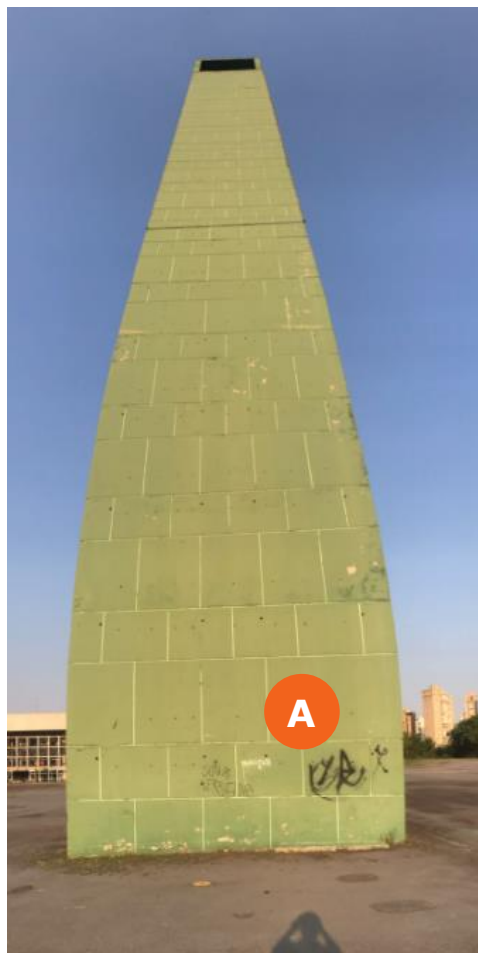
**Imagens 11 e 12** – Detalhes da pintura da torre. 2021.

**A:** A pintura geral apresenta um bom estado de conservação com apenas alguns pontos com pichação e manchas;
