**PARQUE ECOLÓGICO DO TIETÊ – NÚCLEO DE LAZER ENGENHEIRO GOULART**  
RELATÓRIO FOTOGRÁFICO DO ESTADO DE CONSERVAÇÃO DO CONJUNTO DO VIVEIRO | SETEMBRO 2021

# RELATÓRIO FOTOGRÁFICO DO ESTADO DE CONSERVAÇÃO DO CONJUNTO DO VIVEIRO – SETEMBRO 2021

Apresentar as condições do estado de conservação **DO CONJUNTO DO VIVEIRO** do **Parque Ecológico do Tietê – Núcleo de Lazer Engenheiro Goulart**.

1. Manutenção das edificações do conjunto;
2. Instalação de sinalização indicativa e direcional do espaço;
3. Revisão geral do alambrado.

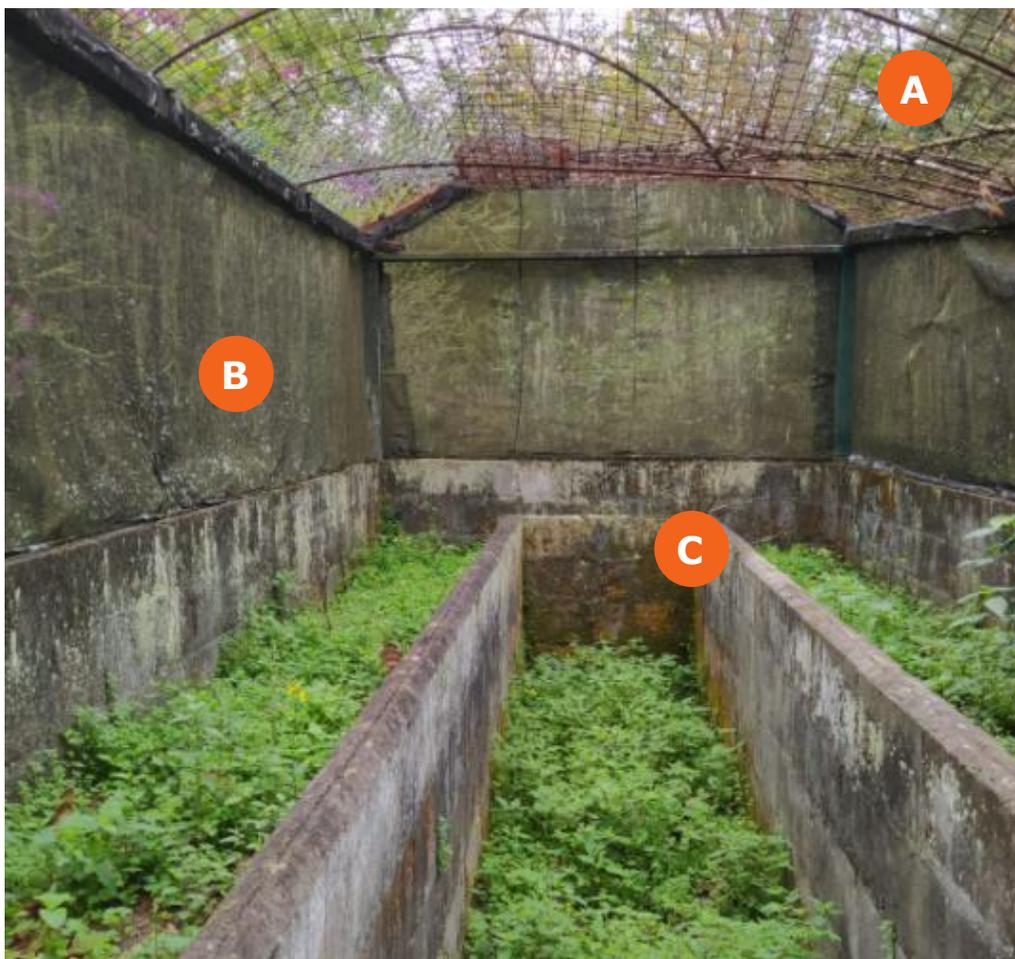
**Imagem 06** – Foto interna da situação de conservação.

- A:** Necessidade de manutenção da estrutura da cobertura e instalação de novo sombrite;
- B:** Troca do sombrite de fechamento lateral;
- C:** Limpeza e pintura da alvenaria;

Não existe piso que delimite o caminho até o viveiro o que dificulta o acesso.

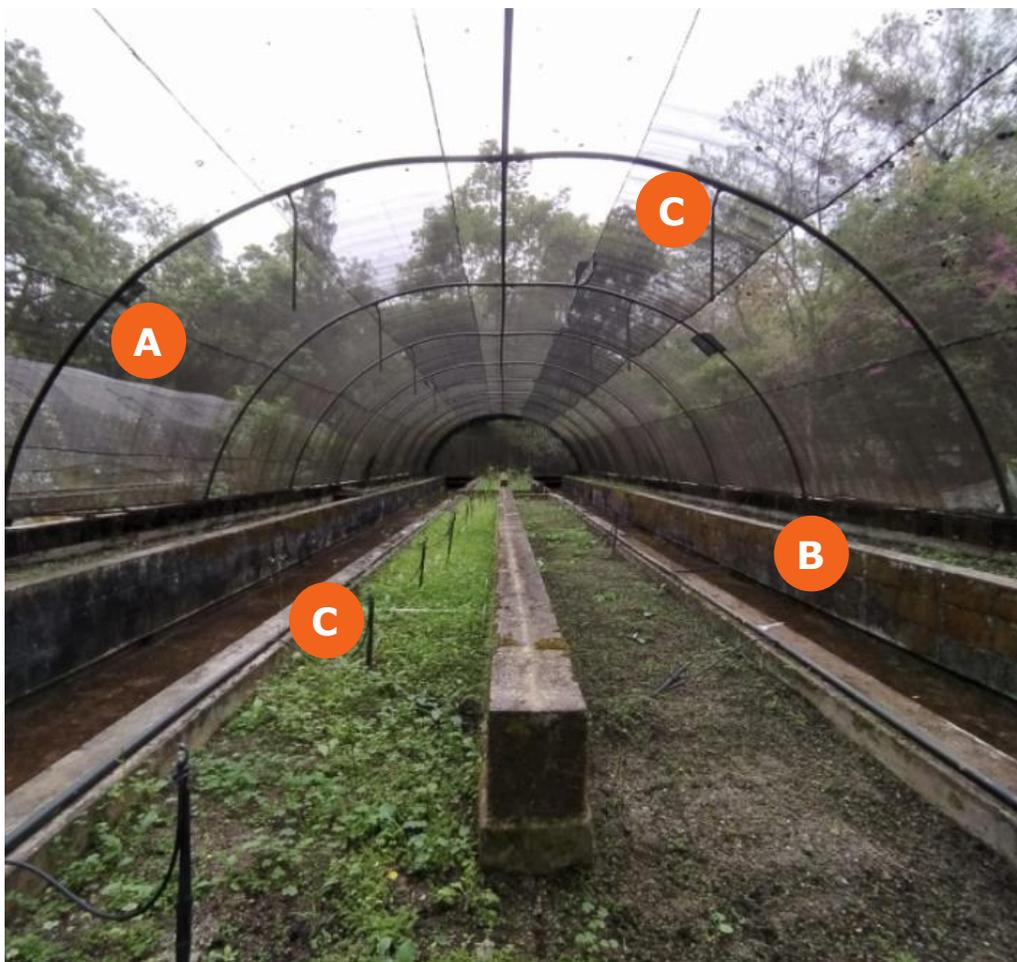
**Imagem 09** – Foto interna da situação de conservação.

**A:** Necessidade de manutenção da estrutura da cobertura e instalação de novo sombrite;

**B:** Limpeza e pintura da alvenaria;

**C:** A irrigação atual é feita por meio de rede de aspersores com tubulação metálica;

Os aspersores mais utilizados atualmente são os inseridos dentro do berçário.

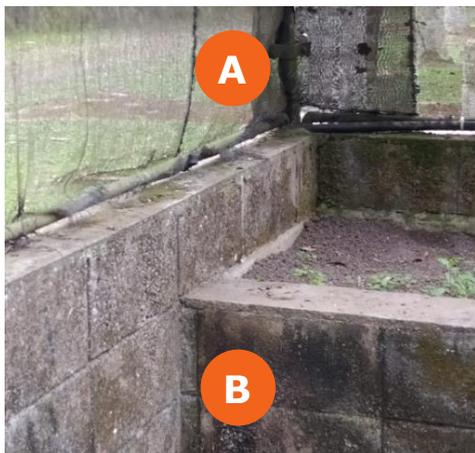
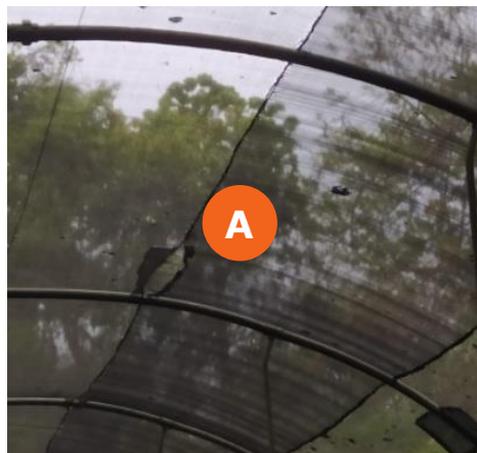
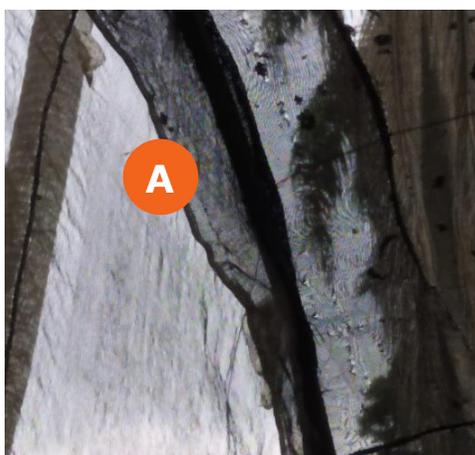
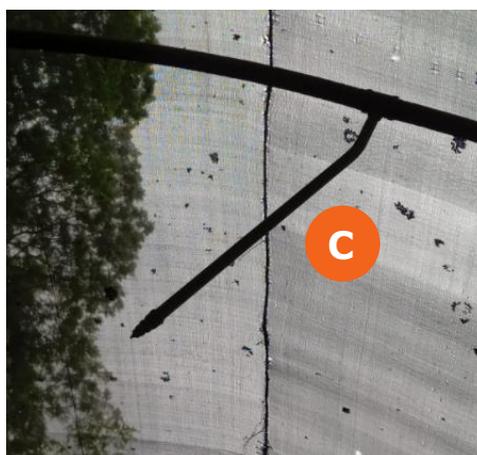
**Imagens 10, 11, 12 e 13 –**  
Detalhes internos da edificação.

**A:** Necessidade de manutenção da estrutura da cobertura e instalação de novo sombrite;

**B:** Limpeza e pintura da alvenaria;

**C:** A irrigação atual é feita por meio de rede de aspersores com tubulação metálica;

Os aspersores mais utilizados atualmente são os inseridos dentro do berçário.

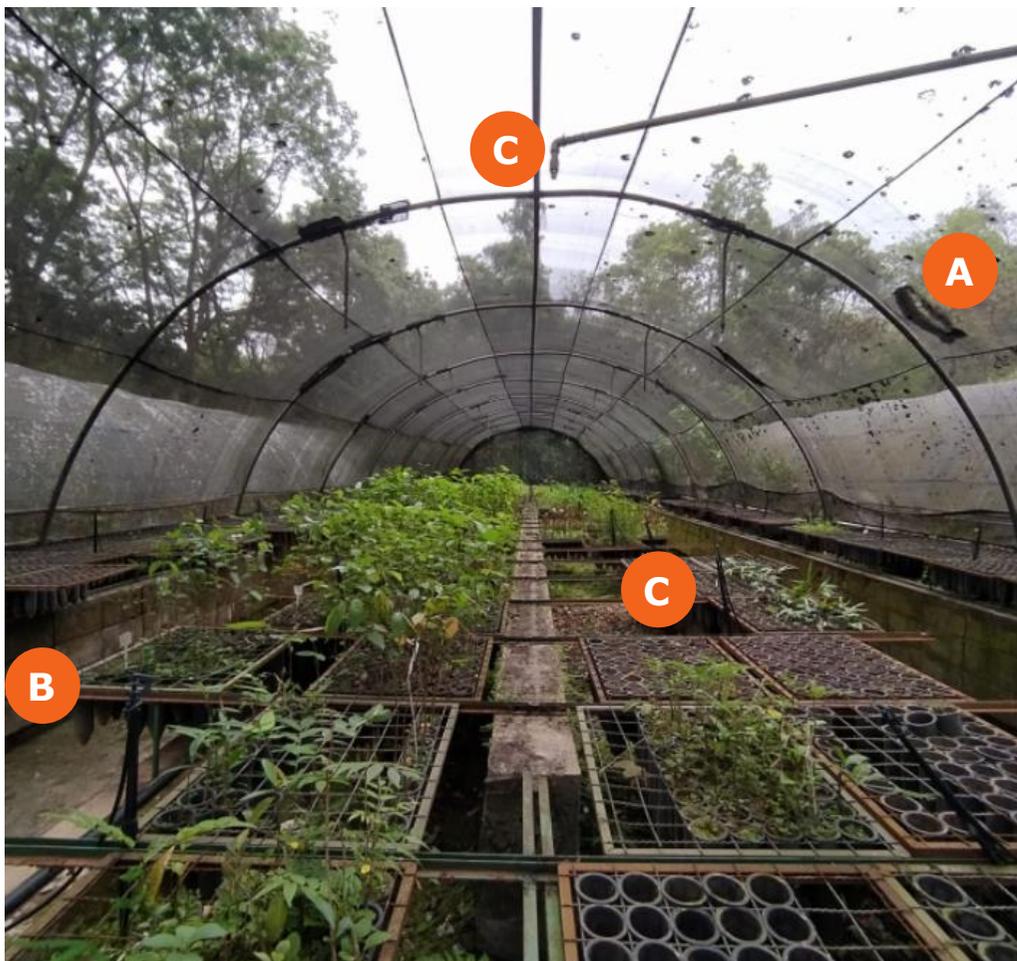
**Imagem 14** – Foto interna da situação de conservação.

**A:** Necessidade de manutenção da estrutura da cobertura e instalação de novo sombrite;

**B:** Limpeza e pintura da alvenaria;

**C:** A irrigação atual é feita por meio de rede de aspersores com tubulação metálica;

Os aspersores mais utilizados atualmente são os inseridos dentro do berçário.

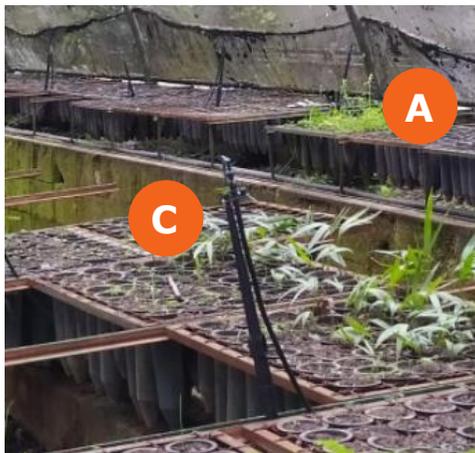
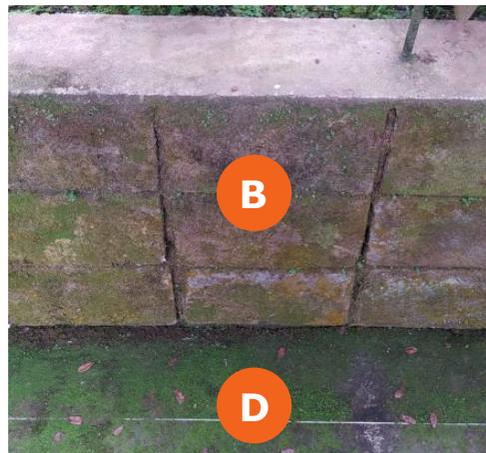
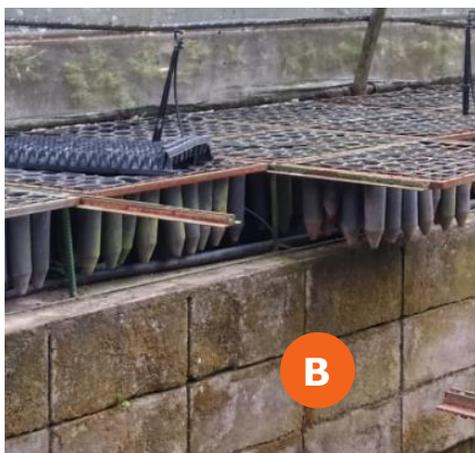
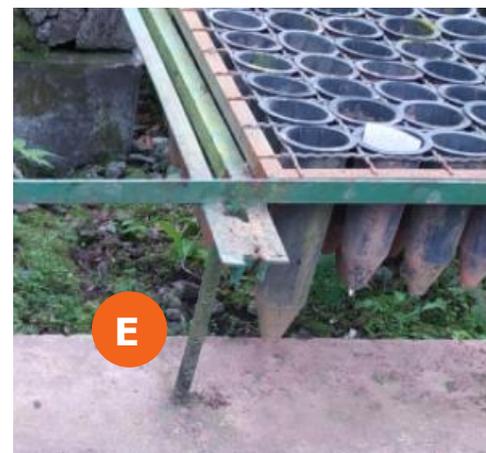
**Imagens 15, 16, 17 e 18 –**  
Detalhes internos da edificação.

**A:** Necessidade de manutenção da estrutura da cobertura e instalação de novo sombrite;

**B:** Limpeza e pintura da alvenaria;

**C:** A irrigação atual é feita por meio de rede de aspersores com tubulação metálica;

**D:** Limpeza do piso;

**E:** Pintura da estrutura metálica de apoio dos tubetes;

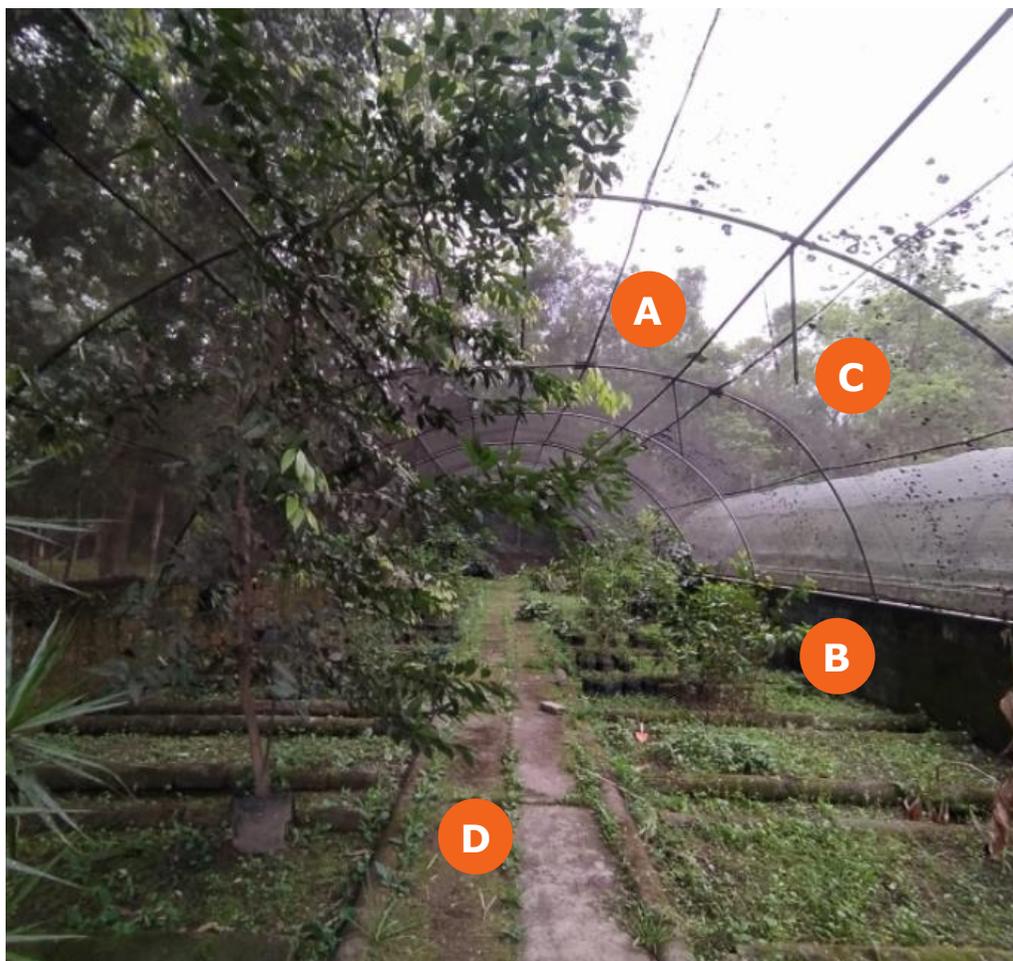
**Imagem 21** – Foto interna da situação de conservação.

- A:** Necessidade de manutenção da estrutura da cobertura e instalação de novo sombrite;
- B:** Limpeza e pintura da alvenaria;
- C:** A irrigação atual é feita por meio de rede de aspersores com tubulação metálica;
- D:** Limpeza do piso;

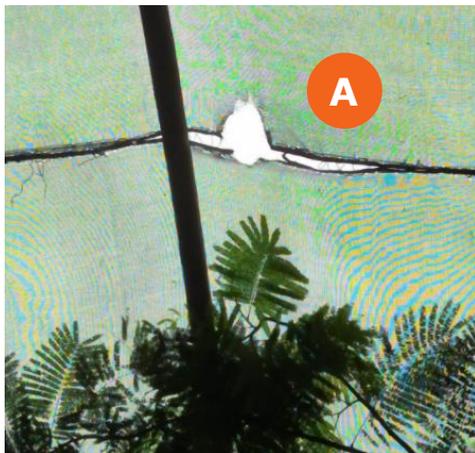
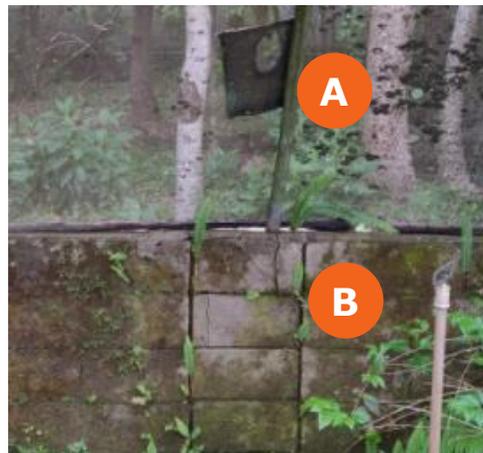
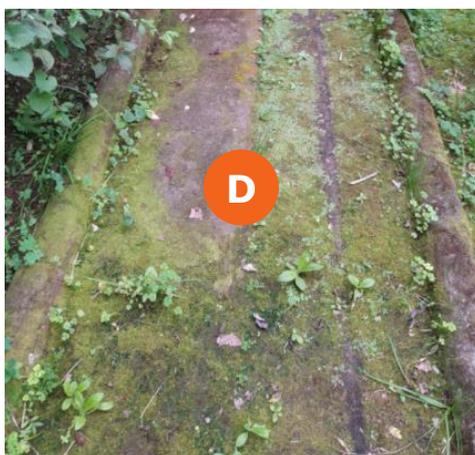
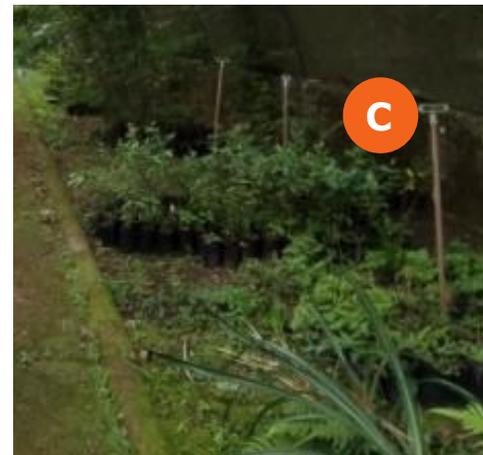
**Imagens 22, 23, 24 e 25 –**  
Detalhes internos da edificação.

**A:** Necessidade de manutenção da estrutura da cobertura e instalação de novo sombrite;

**B:** Limpeza e pintura da alvenaria;

**C:** A irrigação atual é feita por meio de rede de aspersores com tubulação metálica;

**D:** Limpeza do piso;

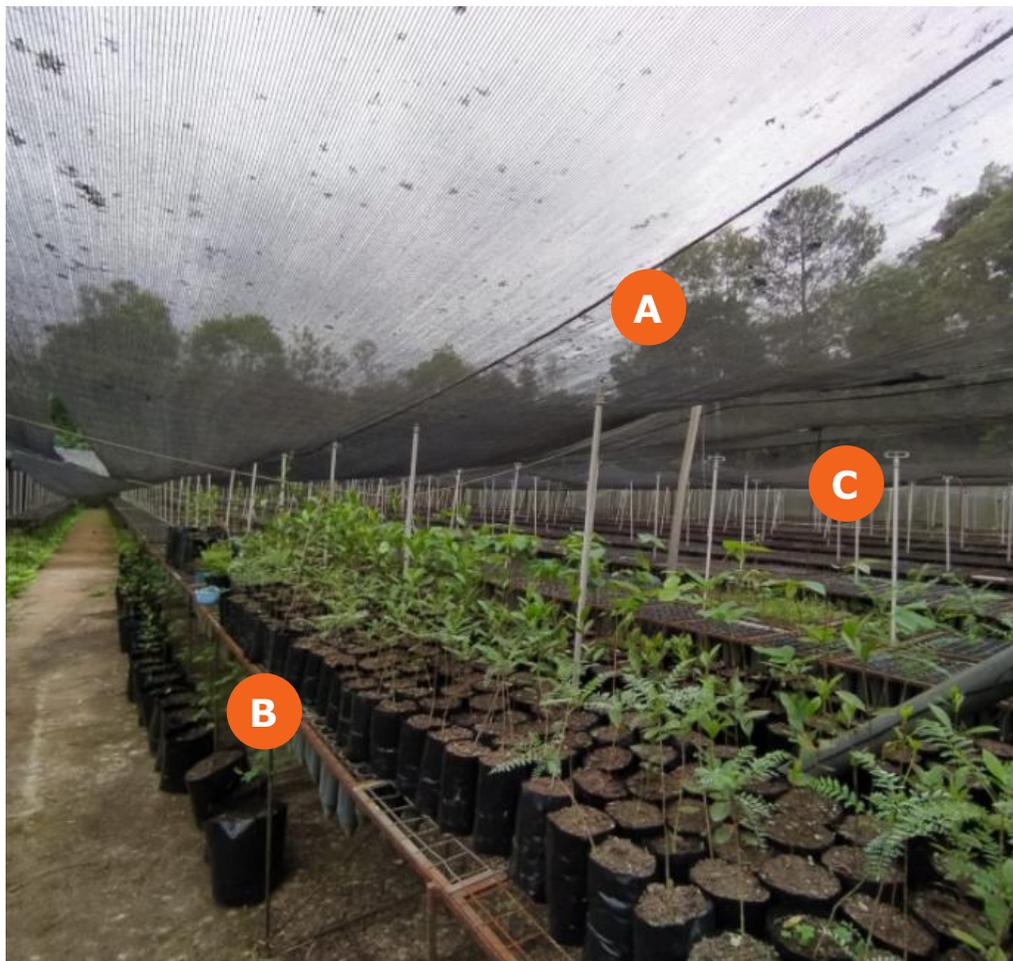
**Imagem 28** – Foto interna da situação de conservação.

**A:** Instalação de novo sombrite e de uma estrutura apropriada para sustentação da tela;

**B:** Pintura da estrutura metálica de apoio dos tubetes;

**C:** A irrigação atual é feita por meio de rede de aspersores com tubulação metálica;

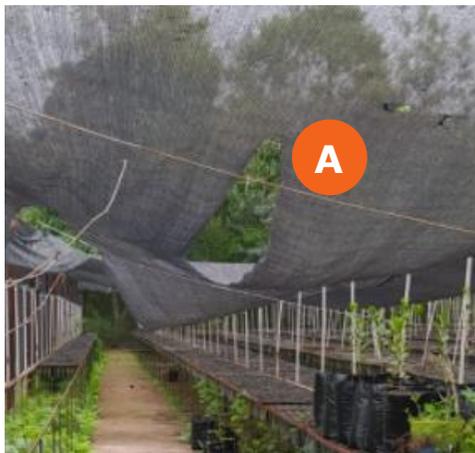
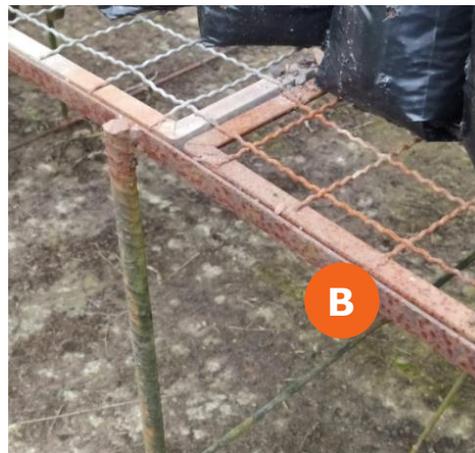
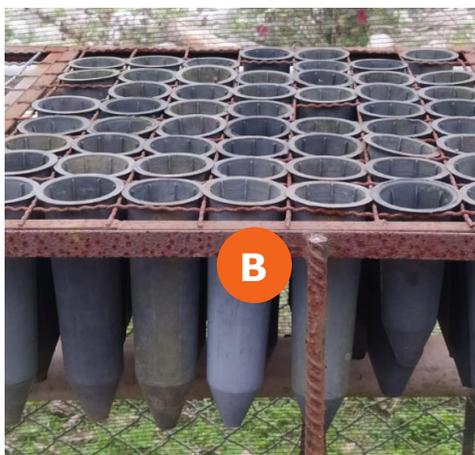
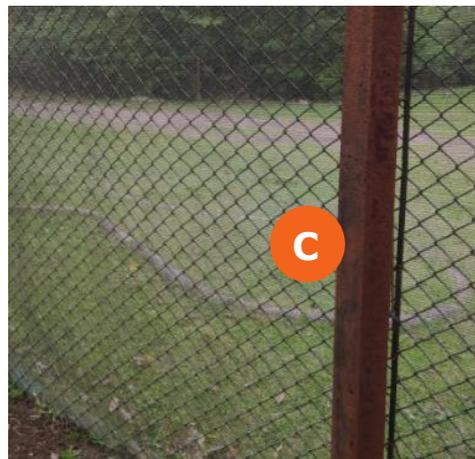
**Imagens 29, 30, 31 e 32 –**  
Detalhes internos da edificação.

**A:** Instalação de novo sombrite e de uma estrutura apropriada para sustentação da tela;

**B:** Pintura da estrutura metálica de apoio dos tubetes;

**C:** Pintura da estrutura geral da estufa;

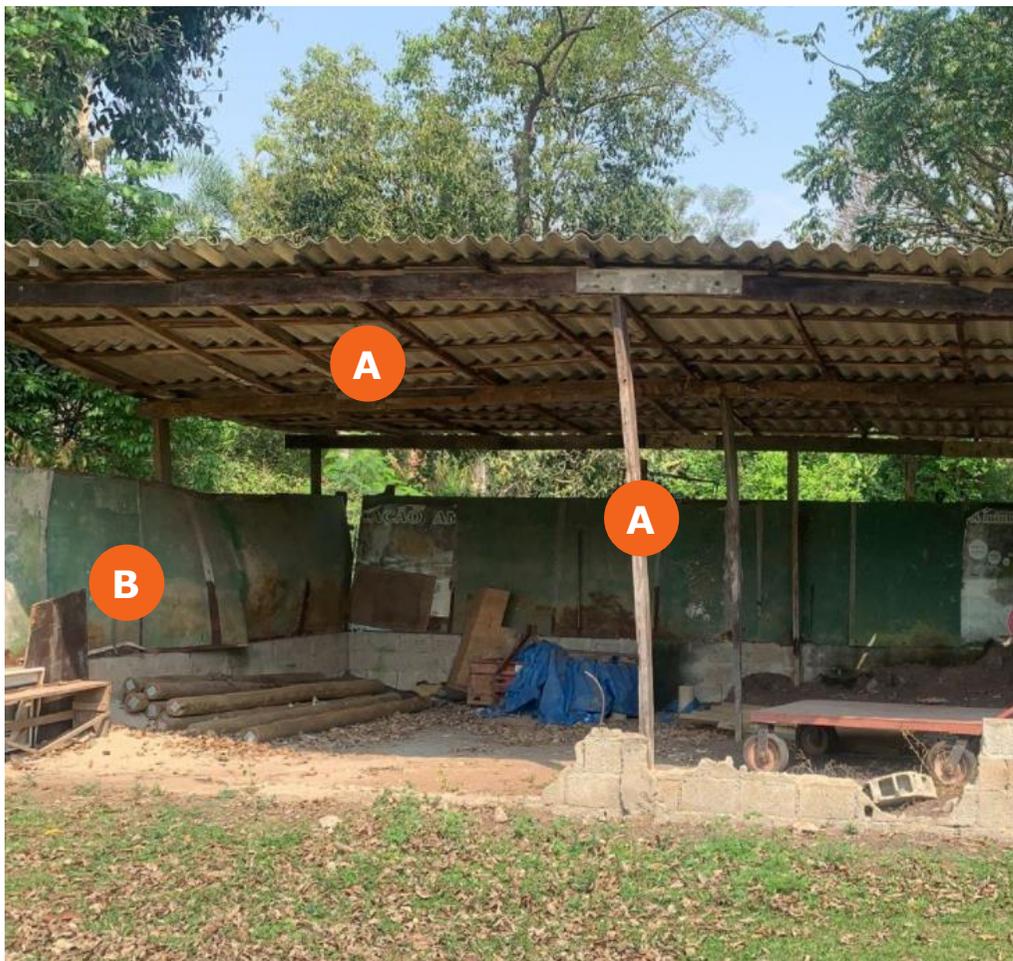
**Imagem 36** – Foto interna da situação de conservação.

**A:** Manutenção da estrutura da cobertura e instalação de novas telhas;

**B:** Refazer fechamentos laterais de acordo com uso proposto;

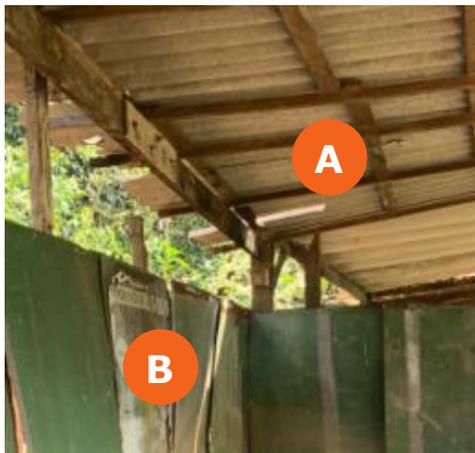
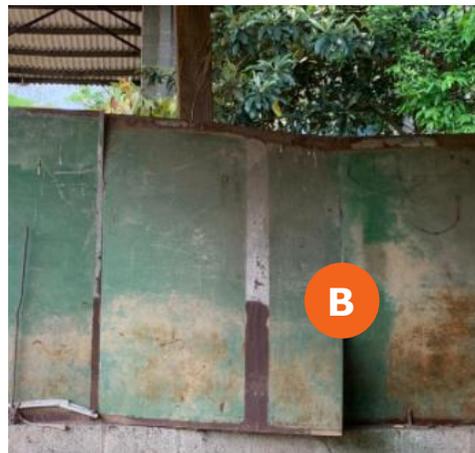
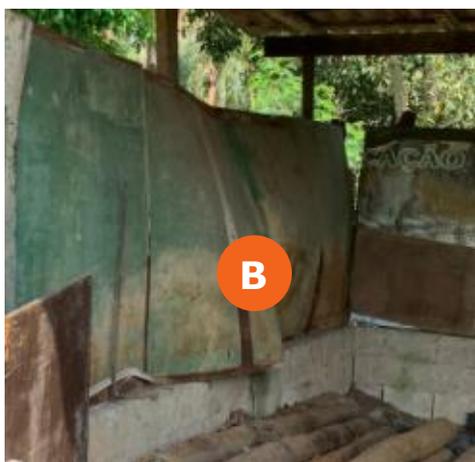
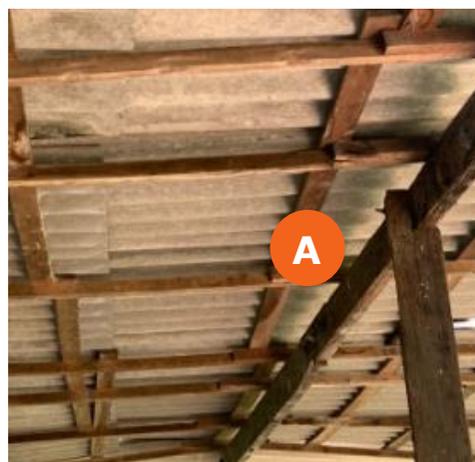
**Imagens 37, 38, 39 e 40 –**  
Detalhes internos da edificação.

**A:** Manutenção da estrutura da cobertura e instalação de novas telhas;

**B:** Refazer fechamentos laterais de acordo com uso proposto;

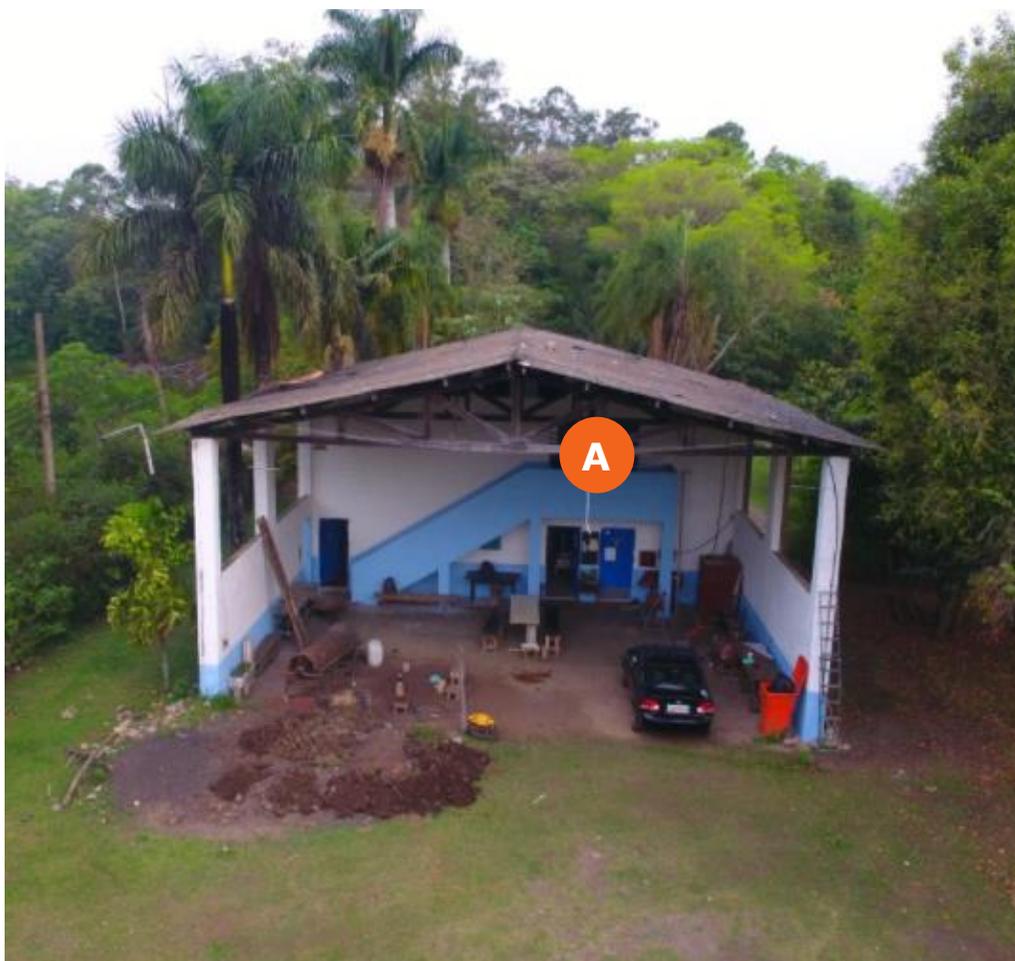
**Imagem 43** – Foto externa da fachada principal.

**A:** Revisão das tesouras da cobertura e das telhas;

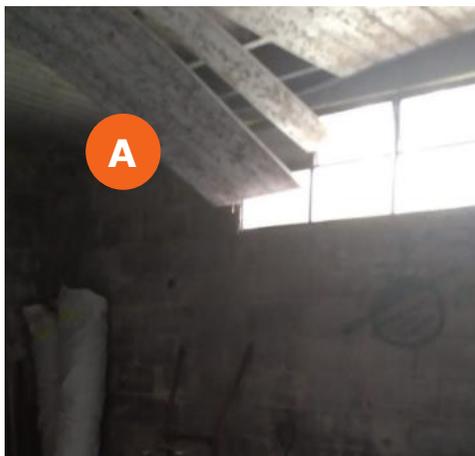
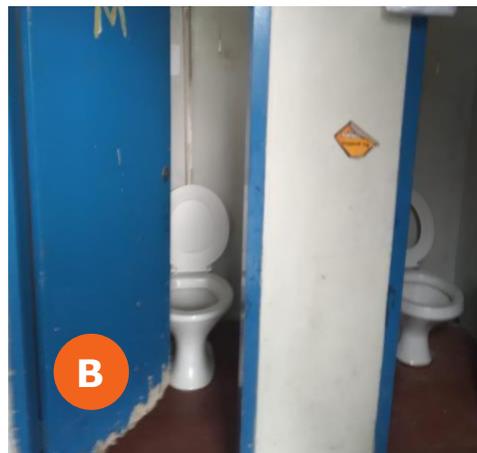
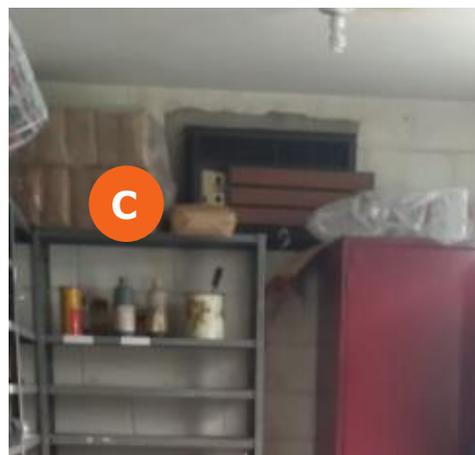
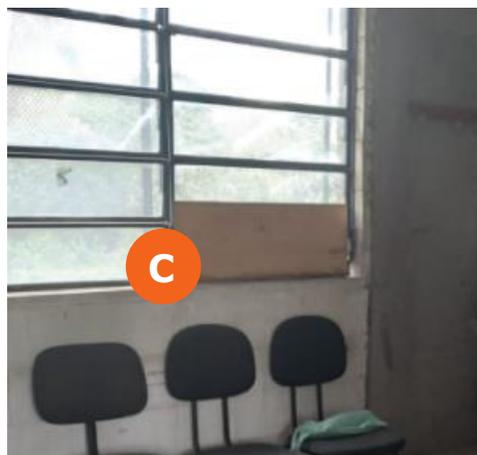
**Imagens 45, 46, 47 e 48 –**  
Detalhes internos da edificação.

**A:** Forro do ambiente interno danificado, necessita de manutenção;

**B:** Manutenção da porta do sanitário;

**C:** Manutenção da pintura dos ambientes internos;

**D:** Revisão das janelas;

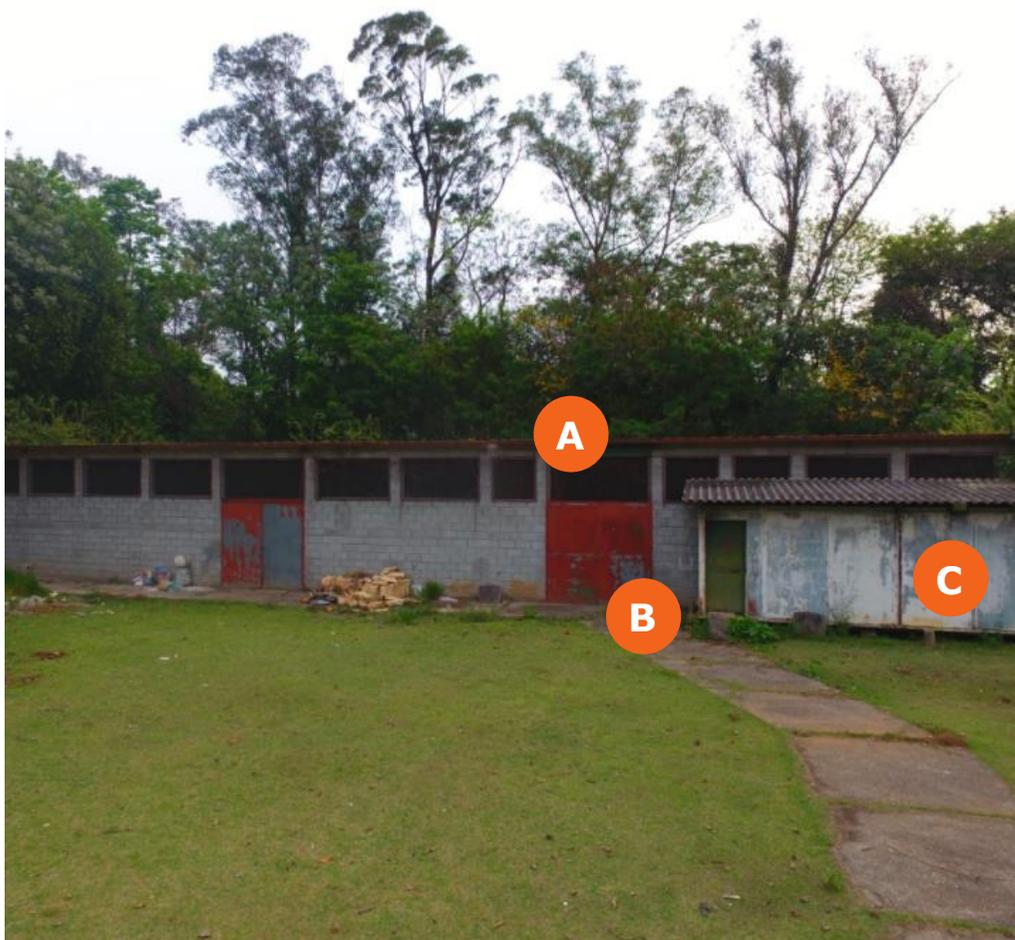
**Imagem 51** – Foto externa da fachada principal.

- A:** Revisão das telhas e limpeza da cobertura;
- B:** Pintura das esquadrias;
- C:** Pintura dos fechamentos;

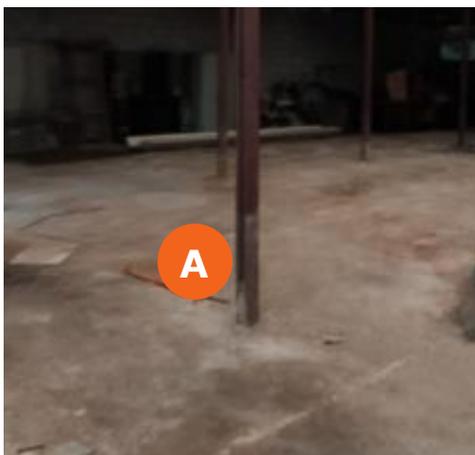
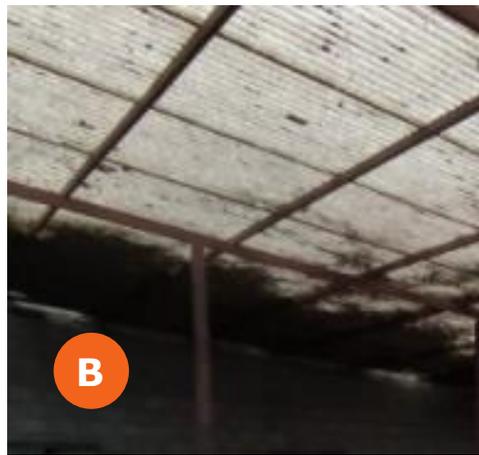
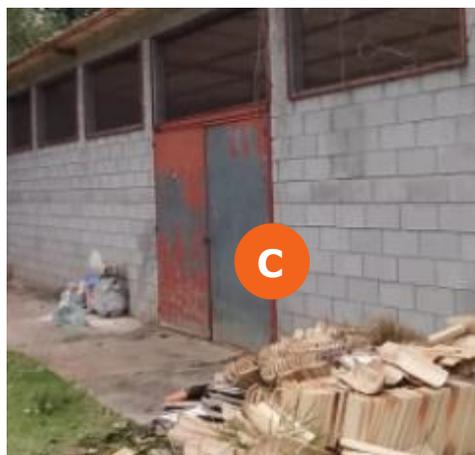
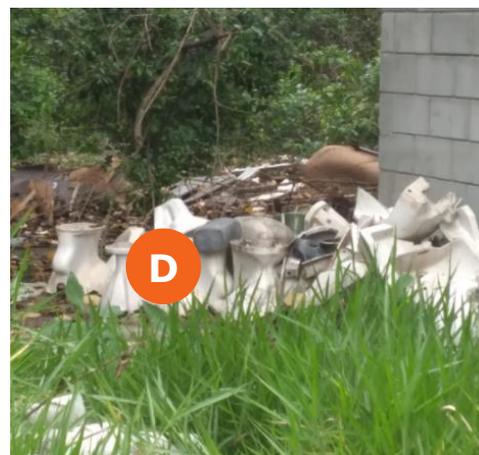
**Imagens 52, 53, 54 e 55** – Detalhes internos e externos da edificação.

**A:** Pintura da estrutura metálica da edificação;

**B:** Limpeza da cobertura;

**C:** Pintura da porta;

**D:** Remoção do entulho no entorno;

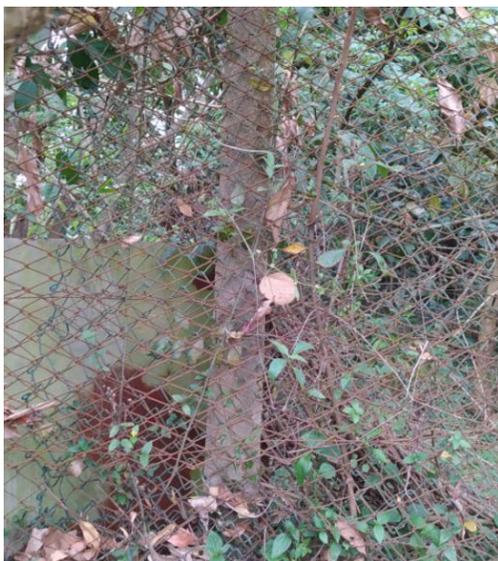
**Imagem 56** – Alambrado.

Além das estruturas identificadas, mostra-se necessário destacar também o alambrado e a sinalização. O alambrado (aproximadamente 1000m de tela) está danificado e precisa de uma manutenção geral para evitar a entrada de animais no espaço do viveiro. Quanto a sinalização, destaca-se o único totem existente no caminho para o viveiro. O logotipo precisa ser atualizado, além de ser necessário realizar pintura.
