Assunto: Solicita vistoria para avaliação de risco de escorregamento no Morro do Pinto, Guarujá.

PARECER TÉCNICO IG-GUARUJÁ-SMA-221215

PARECER TÉCNICO IG-GUARUJÁ-SMA-22062016

PARECER TÉCNICO IG-GUARUJÁ-SMA-05022018

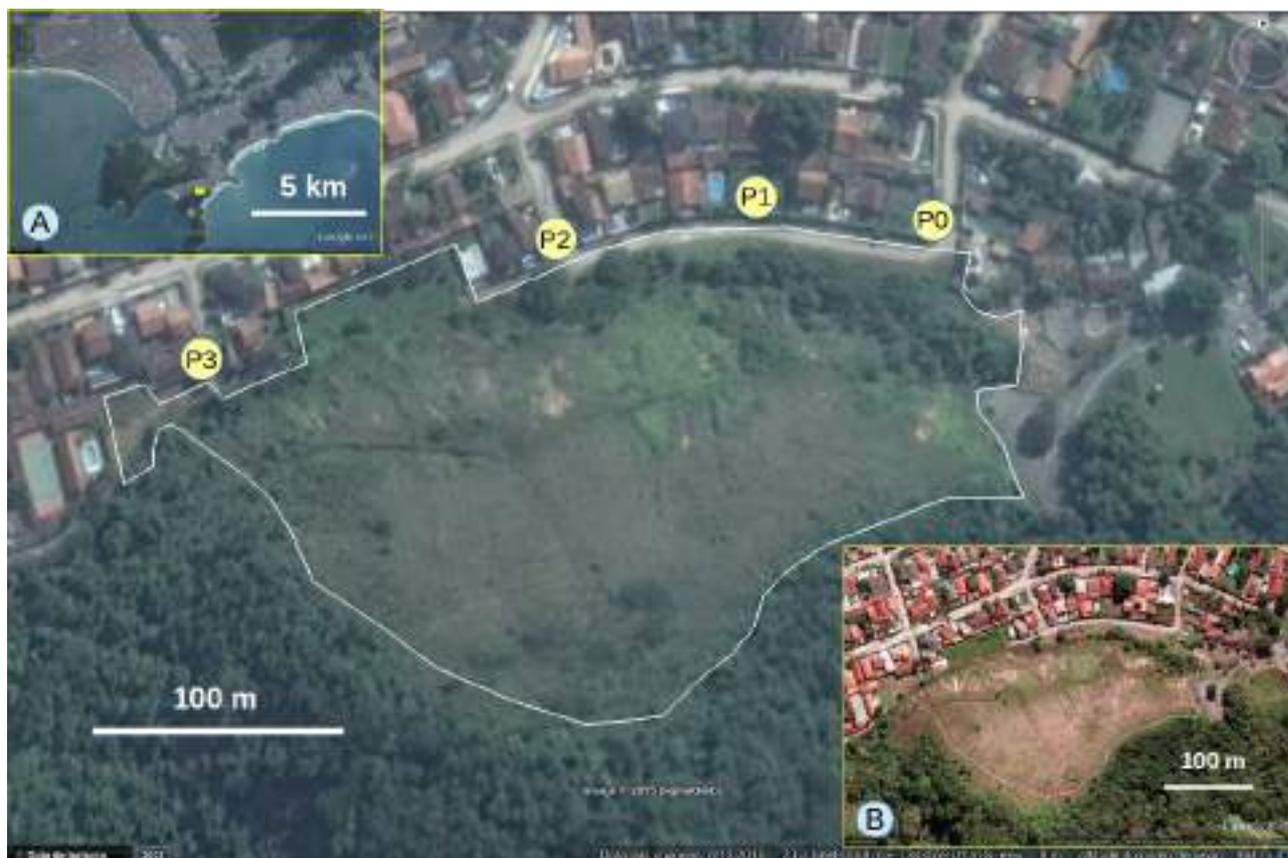
Figura 1. Localização da área vistoriada (linha branca) em imagem de 13/08/2015. Convenções: (A) localização da área no município do Guarujá. (B) Imagem de 06/06/2009 mostrando a vegetação pouco desenvolvida e maior ocorrência de solo exposto. P0, P1, P2 e P3: pontos de controle do relatório do IPT, de 16/03/2015. Fonte das imagens: Google Earth.

Em comparação com as vistorias realizadas pelo IG-SMA em 2011 e 2012, atualmente este trecho da encosta (P0 a P3) encontra-se recoberto por vegetação forrageira e arbustiva, diminuindo a área de solo exposto, conforme observa-se nas imagens de satélite da Figura 1 e nas fotos de campo da Figura 2a, 2b, 2c e 2d. Além disso, barreira vegetal, composta por uma linha de árvores plantadas junto a base da encosta, está em desenvolvimento, protegendo as edificações de possível impacto quando da ocorrência de escorregamentos ou queda e rolamento de blocos (Figura 1 e Figura 2d).

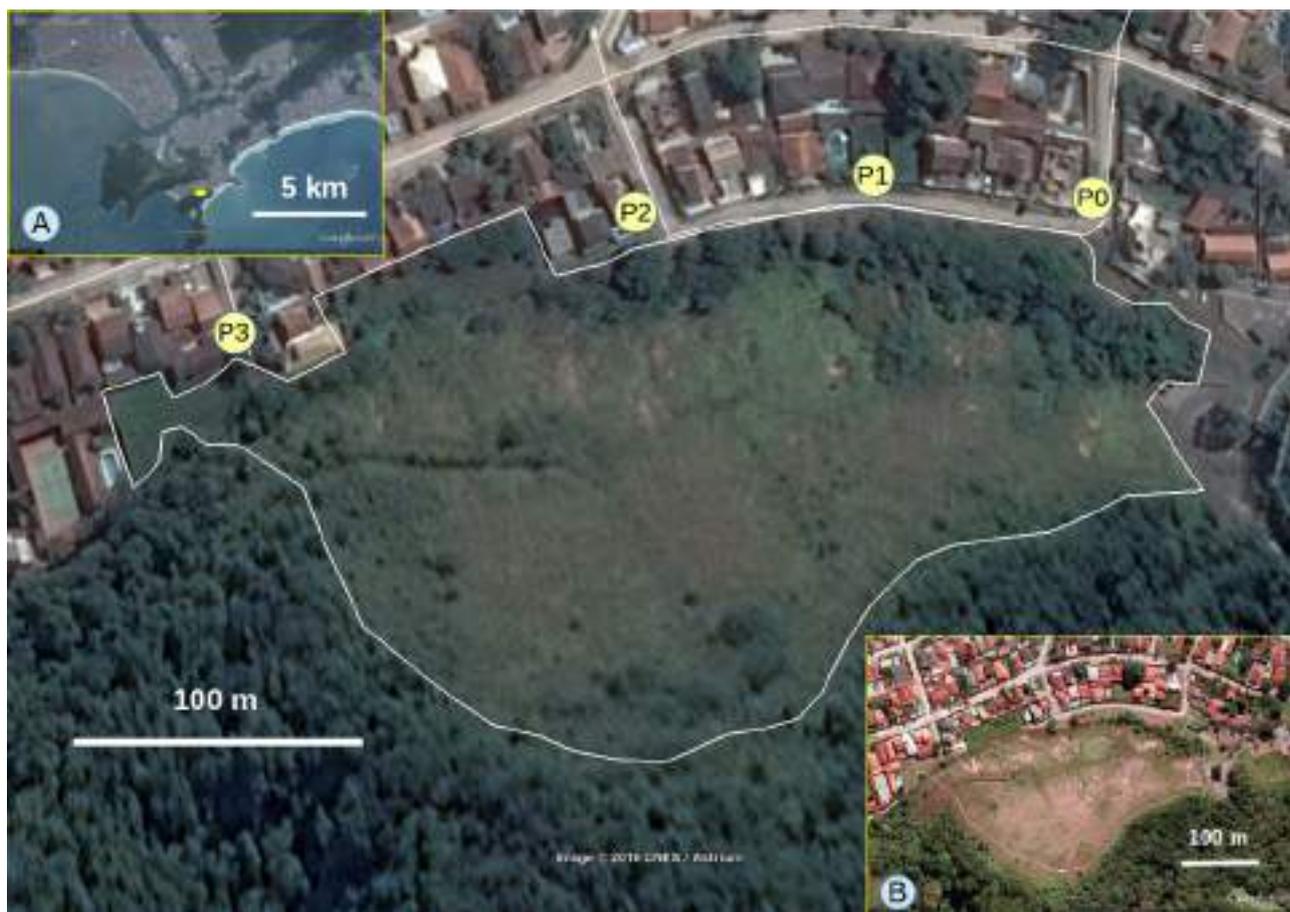
vistoria realizada pelo IG-SMA em 18/12/2015, este trecho da encosta (P0 a P3) manteve a cobertura de vegetação forrageira, arbustiva, solo exposto e árvores isoladas (Figura 1 e Figura 2C, 2F-G). Segundo informação dos moradores Diogo Coneglian e Paulo Roberto Pires há uma iniciativa dos próprios moradores de executar o plantio de vegetação na área desmatada.

Observa-se que não houve aumento da cobertura solo exposto, conforme observa-se nas imagens de satélite da Figura 1 e nas fotos de campo da Figura 2B-C. A barreira vegetal, composta por uma linha de árvores plantadas junto à base da encosta, mantém seu desenvolvimento, protegendo as edificações de possível impacto quando da ocorrência de escorregamentos ou queda e rolamento de blocos (Figura 1 e Figura 2D-E).

Figura 1. Localização da área vistoriada em 05/06/2016 (linha branca) em imagem de 24/04/2016. Convenções: (A) localização da área no município do Guarujá. (B) Imagem de 06/06/2009 mostrando a vegetação pouco desenvolvida e maior ocorrência de solo exposto. P0, P1, P2 e P3: pontos de controle do relatório do IPT, de 16/03/2015. Fonte das imagens: Google Earth.

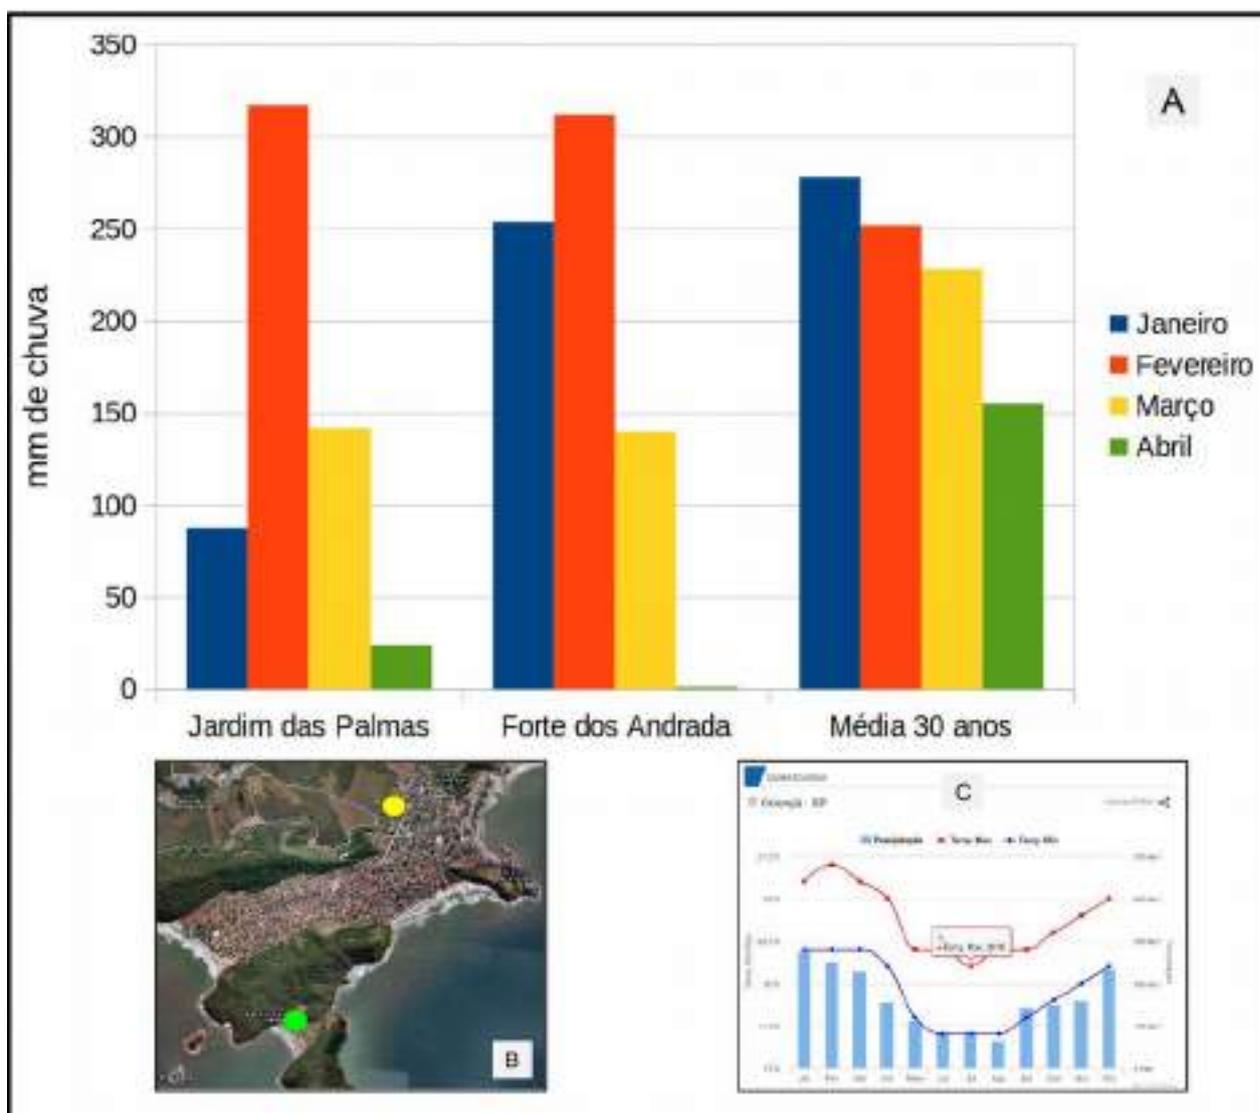
A Figura 4 mostra os acumulados mensais de chuva no período janeiro-abril de 2016 para os pluviômetros automáticos Forte dos Andrada e Jardim das Palmas, do Cemaden e os dados de média de 30 anos (figura 4C). No período há um acumulado de respectivamente, 569,38mm e 706,85mm para os pluviômetros Forte dos Andrada e Jardim das Palmas com concentração das chuvas no mês de fevereiro, inclusive situados acima da média histórica (Figura 4A). Os valores globais situam-se um pouco abaixo da média de 30 anos, de 913mm de chuva no período de janeiro a abril (dados Climatempo).

Figura 4. Distribuição dos acumulados mensais de chuva de pluviômetros próximos à área de estudo. B. Localização dos pluviômetros Forte dos Andrada (círculo verde), Jardim das Palmas (círculo amarelo). C. Média climatológica do Guarujá.

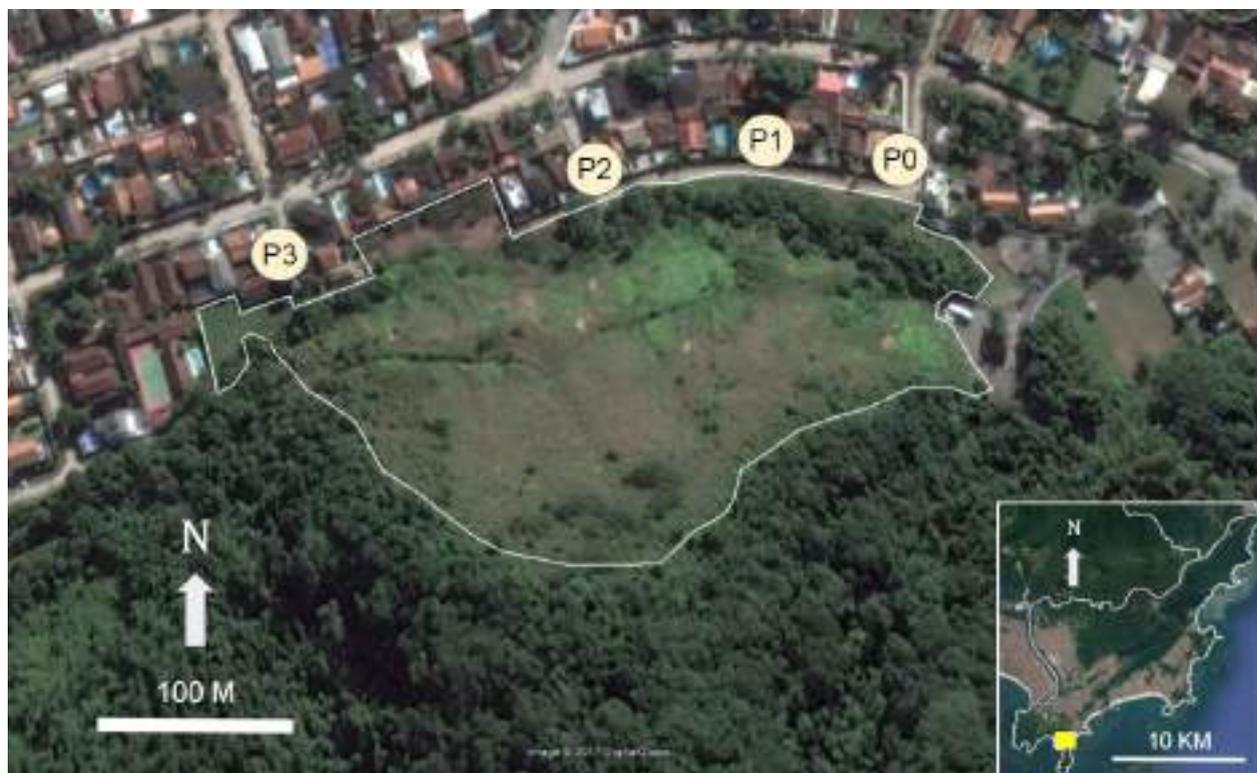
A Figura 1 mostra a localização da área no município do Guarujá, o aspecto geral da área em imagens datadas de 07/07/2017 e os pontos de referência P0 a P3 do relatório do IPT de 16/03/2015, os quais delimitam a área de abrangência do estudo quanto à instabilidade geotécnica e a degradação ambiental.

Figura 1. Área vistoriada em 21/11/2017 (linha branca) e sua localização no município do Guarujá (inserção no canto inferior direito). Convenções: P0, P1, P2 e P3: pontos de controle do relatório do IPT, de 16/03/2015 que delimitam a área crítica de instabilidade e degradação ambiental. Fonte das imagens: Google Earth, de 07/07/2017.

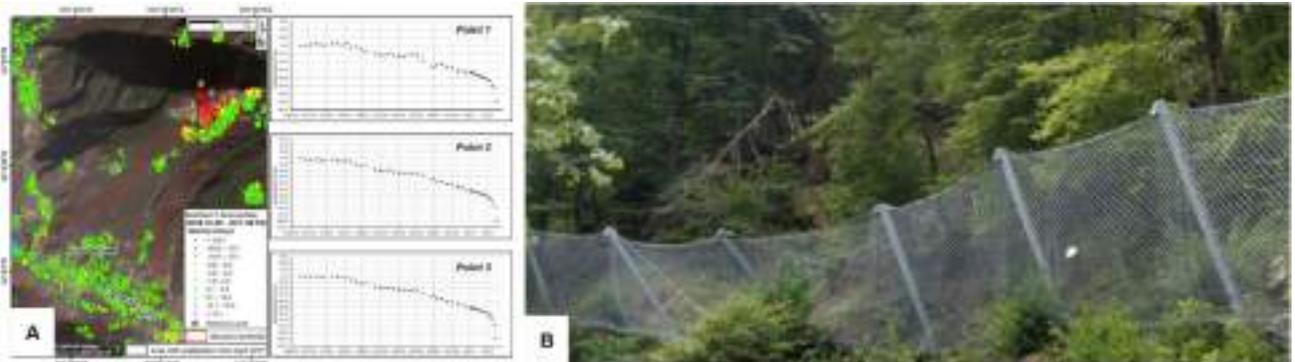
Figura 7. A: Exemplo de aplicação do método INSAR para caracterização da deformação do terreno pré-ocorrência do escorregamento Maoxian, Município de Mao, Província Sichuan, China (Intrieri et al. 2017. The Maoxian landslide as seen from space: detecting precursors of failure with Sentinel-1 data. Landslides, DOI 10.1007/s10346-017-0915-7. Disponível em: <https://goo.gl/iyP5e5> . Acesso em: 08 de jan 2018. B: Exemplo de barreira de proteção contra queda e rolamento de blocos de rochas que pode ser aplicado na área (fonte: Geobruigg, disponível em <https://goo.gl/o9CEHz>).

Sugere-se que seja avaliada em termos de custos, a aplicação do método de imageamento interferométrico por meio de radar de abertura sintética (InSAR) para verificar se existe movimentação de solo e dos blocos da encosta. Em relação à proteção das residências, uma solução alternativa que merece ser avaliada quanto aos custos é a instalação de barreiras de proteção contra desprendimento de rochas. A Figura 7A mostra exemplo de aplicação do método INSAR para caracterização da deformação do terreno pré-ocorrência de um escorregamento e a Figura 7B, um exemplo de sistema de proteção contra queda de rocha.

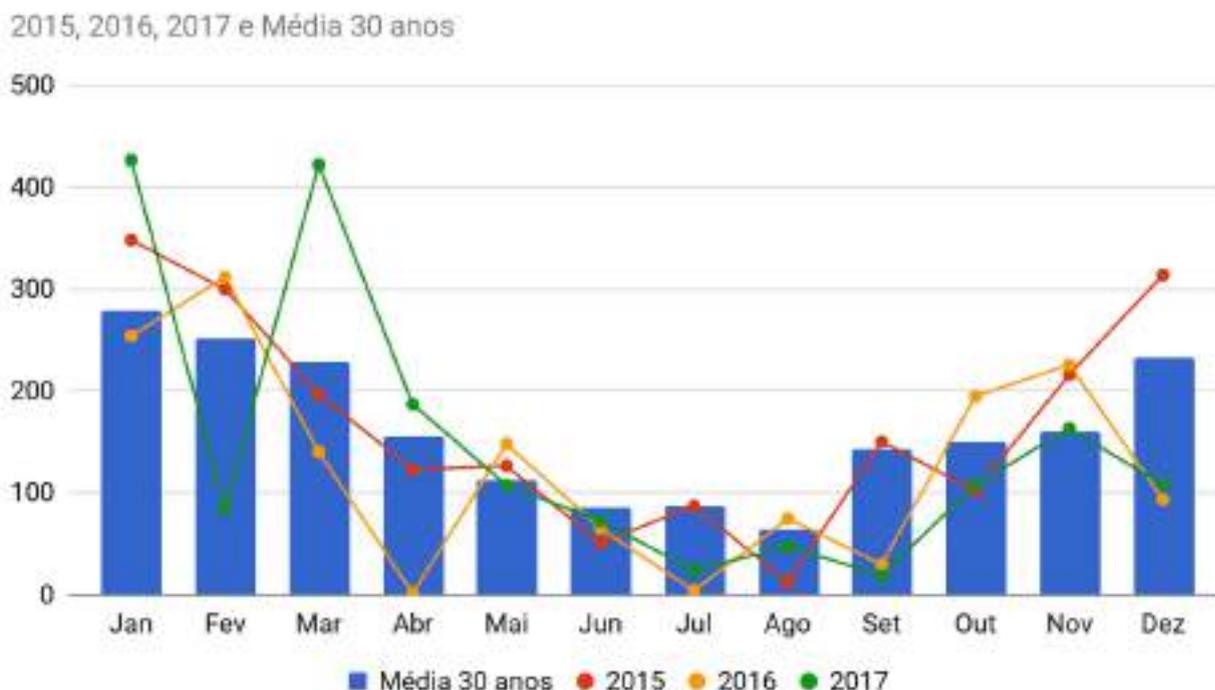
A Figura 9 mostra os acumulados mensais de chuva no período de janeiro de 2015 a dezembro de 2017 e a média climatológica de 30 anos com base nos dados do CEMADEN e Clima Tempo, respectivamente.

Figura 9. Distribuição dos acumulados mensais de chuva no período de janeiro de 2015 a dezembro de 2017 e média climatológica de 30 anos. Fonte das informações: CEMADEN: acumulados mensais de chuva - pluviômetro Forte dos Andradas, exceto outubro e novembro de 2016 (dados do pluviômetro Jardim das Palmas). Clima Tempo: média climatológica de 30 anos para o Guarujá.

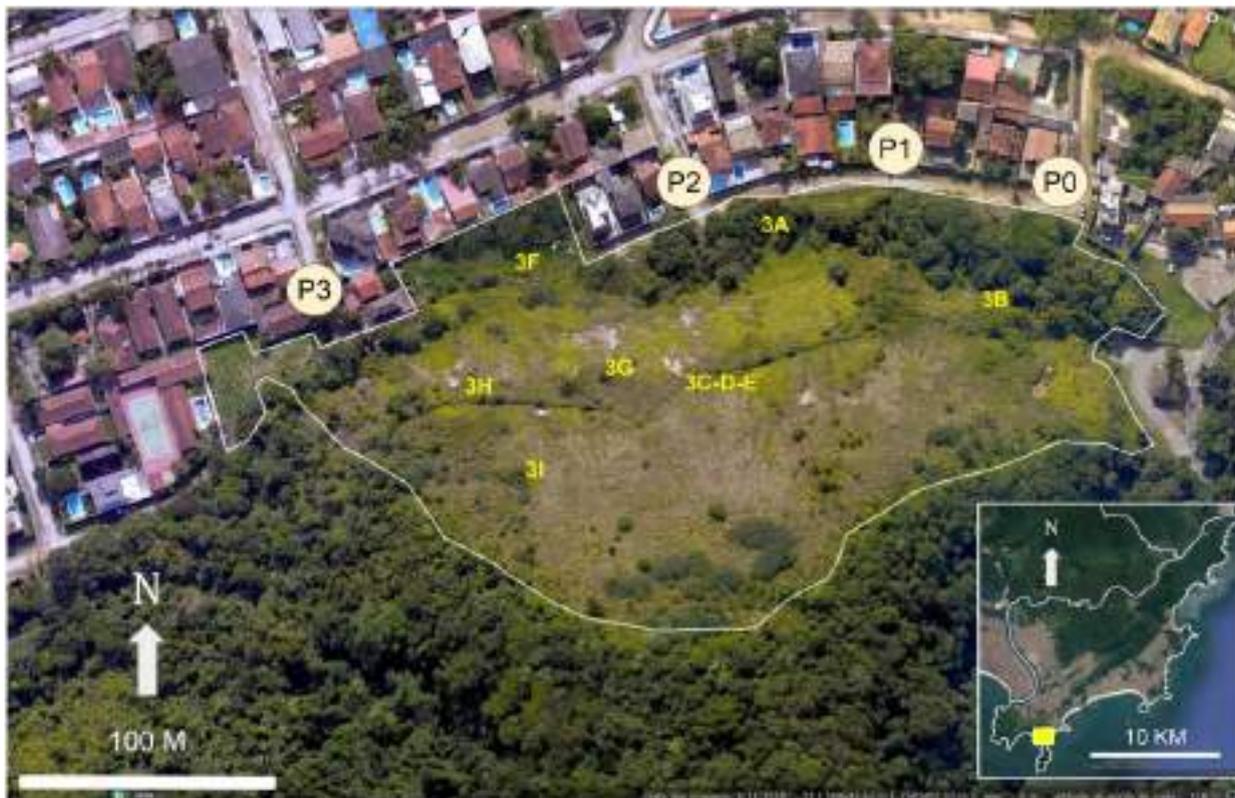
A Figura 1 mostra a localização da área no município do Guarujá, o aspecto geral da área em imagem datada de 11/06/2018 e os pontos de referência P0 a P3 do relatório do IPT de 16/03/2015, os quais delimitam a área de abrangência do estudo quanto à instabilidade geotécnica e a degradação ambiental.

Figura 1. Área vistoriada em 27/02/2019 (linha branca) e sua localização no município do Guarujá (inserção no canto inferior direito). Convenções: P0, P1, P2 e P3: pontos de controle do relatório do IPT, de 16/03/2015 que delimitam a área crítica de instabilidade e degradação ambiental. 3A-I: localização das fotos conforme figura 3. Fonte da imagem: Google Earth, de 11/06/2018.

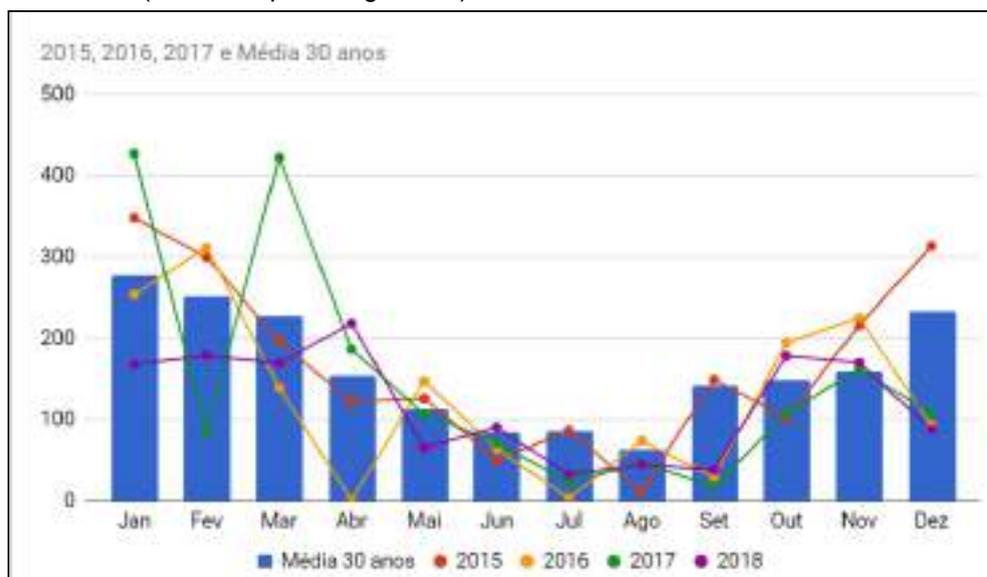
A Figura 5 mostra os acumulados mensais de chuva no período de janeiro de 2015 a dezembro de 2018 e a média climatológica de 30 anos com base nos dados do CEMADEN e Clima Tempo, respectivamente.

Esses dados mostram que no período há um acumulado anual, de respectivamente, 1946, 2025, 1325, 1769 e 1279, para a média de 30 anos, 2015, 2016, 2017 e 2018. Observa-se que para 2018 o acumulado anual tem o valor mais baixo em relação à média acumulada anual histórica e os anos anteriores. Em 2018, os acumulados mensais são em geral menores que a média climatológica com exceção dos meses de abril, junho, outubro e novembro. Nestas condições meteorológicas, de baixa pluviosidade, a encosta em estudo mostrou-se estável em 2018 com exceção de possível escorregamento de pequeno volume relatado (Figura 3C-D-E).

Figura 5. Distribuição dos acumulados mensais de chuva no período de janeiro de 2015 a dezembro de 2018 e média climatológica de 30 anos. Fonte das informações: CEMADEN: acumulados mensais de chuva - pluviômetro Forte dos Andradás, exceto outubro e novembro de 2016 e pluviômetro Jardim das Palmas. Clima Tempo: média climatológica de 30 anos para o Guarujá.
