SECRETARIA DE ESTADO DE INFRAESTRUTURA E MEIO AMBIENTE

ANEXO XII – CADERNO DE ENGENHARIA

FICHA ESTADO DE CONSERVAÇÃO - ZOOLÓGICO

FICHA ESTADO DE CONSERVAÇÃO - RUAS

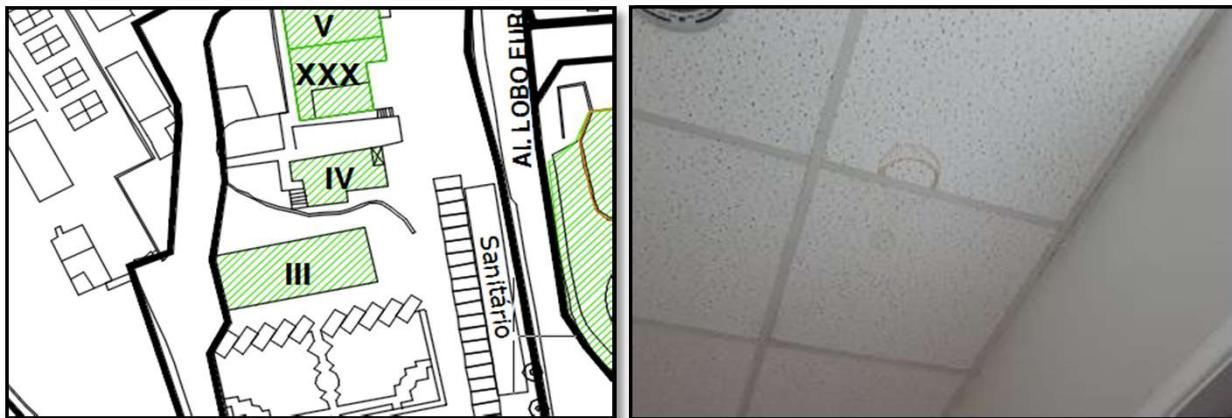
Escala: Edificação
 Zona: Técnica Zoo
 Nome: **III Divisão de Educação e Difusão**
 Uso/ local: Zoológico

Esta unidade atende satisfatoriamente as necessidades de engenharia. É necessário atenção, mesmo que a nível básico, no forro da edificação, pois há infiltração.

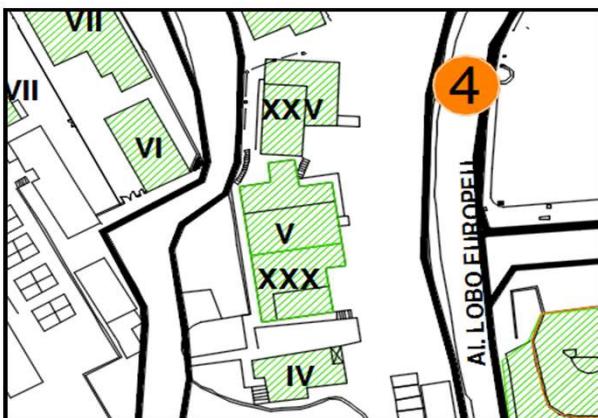
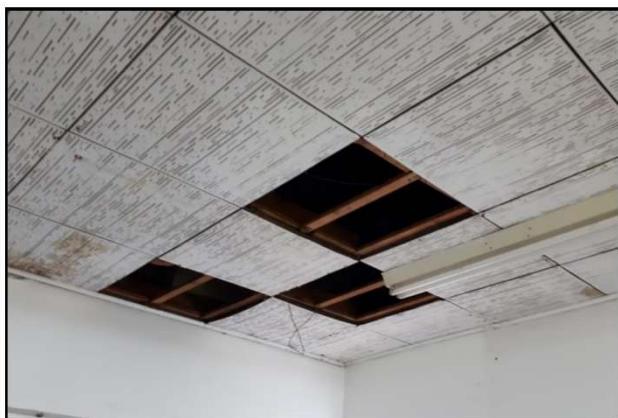
Escala: Edificação
 Zona: Técnica Zoo
 Nome: **V Setor Pessoal**
 Uso/ local: Zoológico

Há infiltrações no forro consequentemente, necessidade de reforma. Algumas portas e mobiliários necessitam ser substituídos.

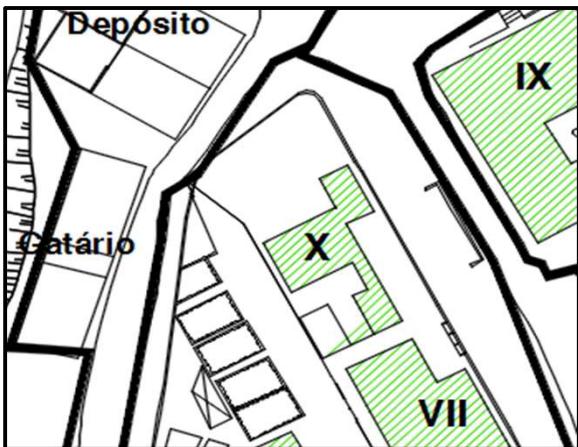
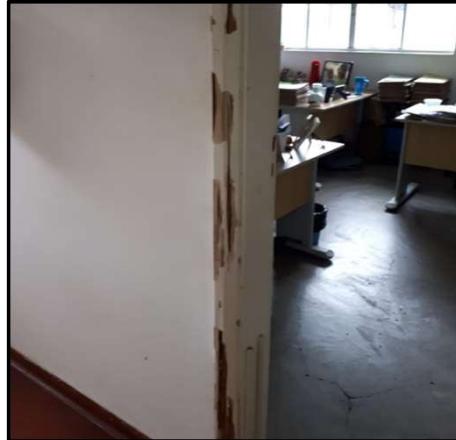
Escala: Edificação
 Zona: Técnica Zoo
 Nome: **X Divisão de Veterinária**
 Uso/ local: Zoológico

Na visita foi constatado que há necessidade de pintura no local. Há projetos para melhorias no telhado, pois o mesmo apresenta infiltrações. As melhorias estão dispostas em orçamento específico conforme demonstrado na ficha VIII.

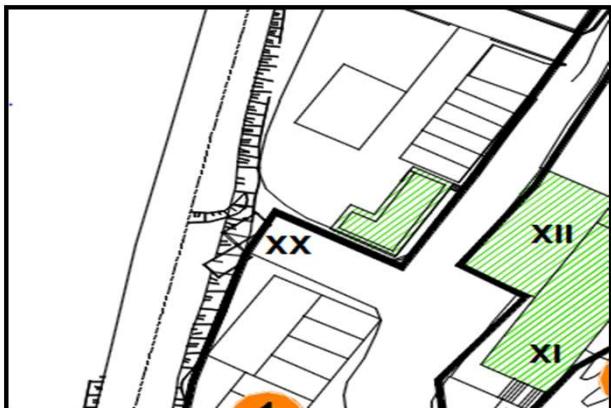
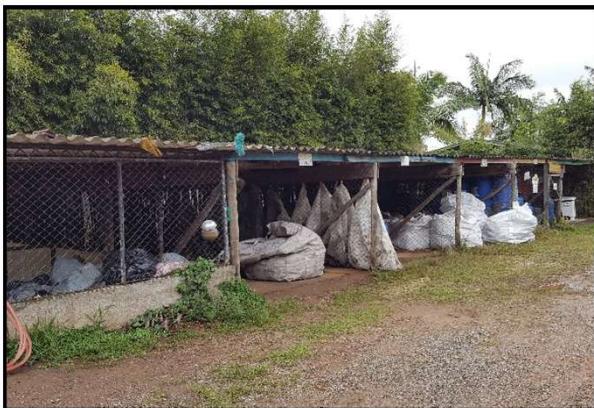
Escala: Edificação
 Zona: Técnica Zoo
 Nome: **XX Plataforma de Lixo**
 Uso/ local: Zoológico

O local possui baias para separação de lixo, um galpão com vestiários para os funcionários e uma plataforma de despejo dos resíduos que está degradada. As baias necessitam ser reconstruídas de acordo com as normas da ABNT. O galpão esta em estado precário sendo necessário sua demolição e reconstrução. A plataforma de acesso necessita apenas de reforma da laje do piso.

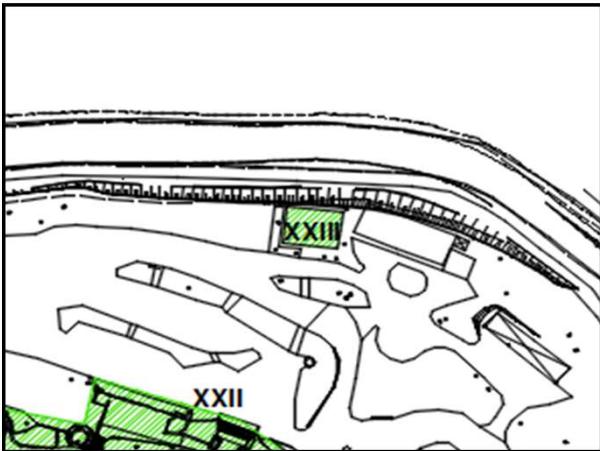
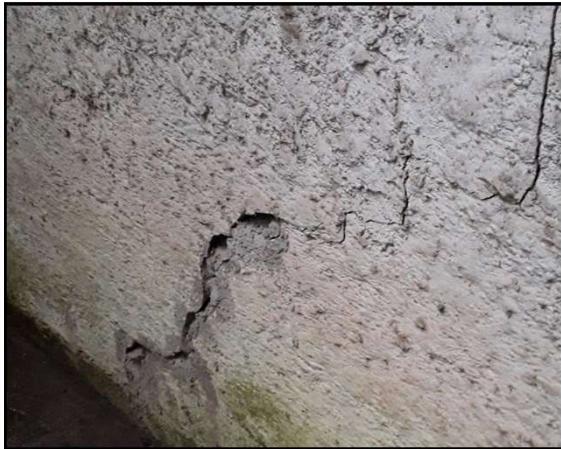
Escala: Edificação
 Zona: Zoo Safari
 Nome: **XXIII Administração Zoo Safári**
 Referência: Projeto Implantação Geral

O local já passou por reformas reincidentes na estrutura devido ao surgimento de trincas, necessário uma reforma mais específica, necessita de pintura geral.

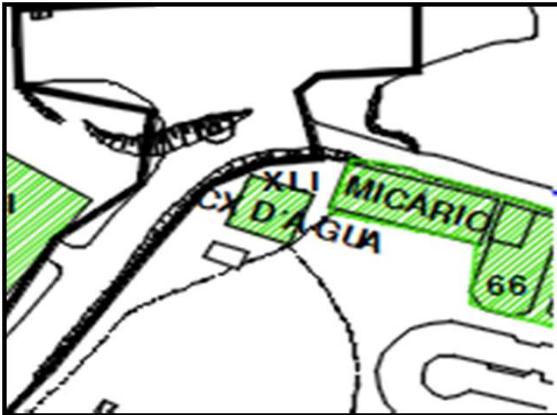
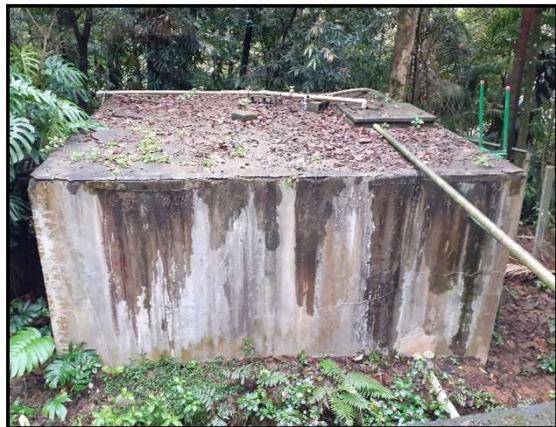
Escala:	Edificação
Zona:	Técnica Zoo
Nome:	XLI - Caixa d'água
Uso/ local:	Zoológico

Este reservatório precisa ser reformado. Observa-se trincas, e estas podem comprometer a qualidade da água armazenada. Necessário pintura.

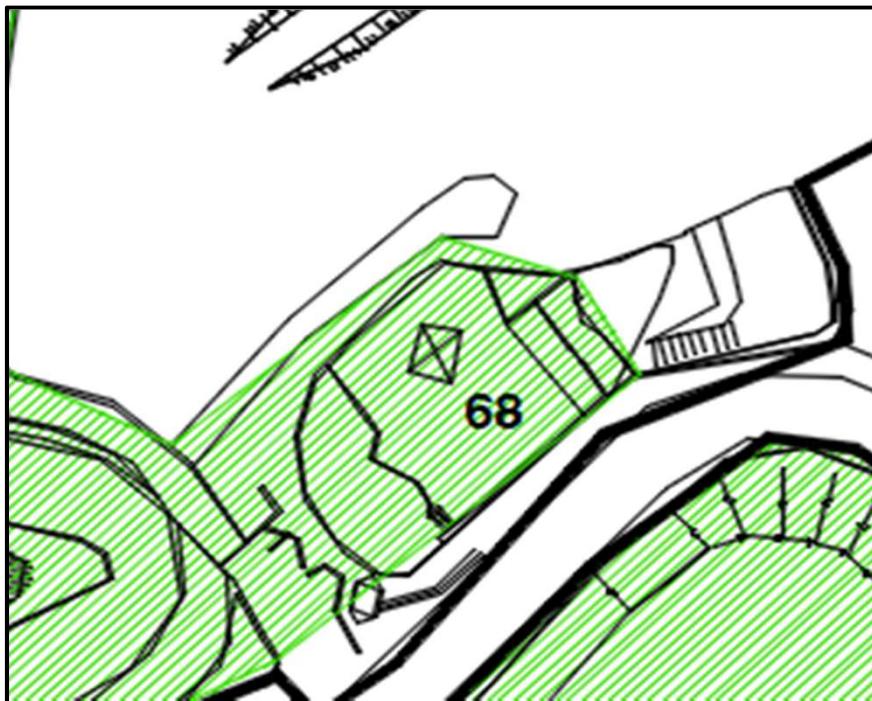
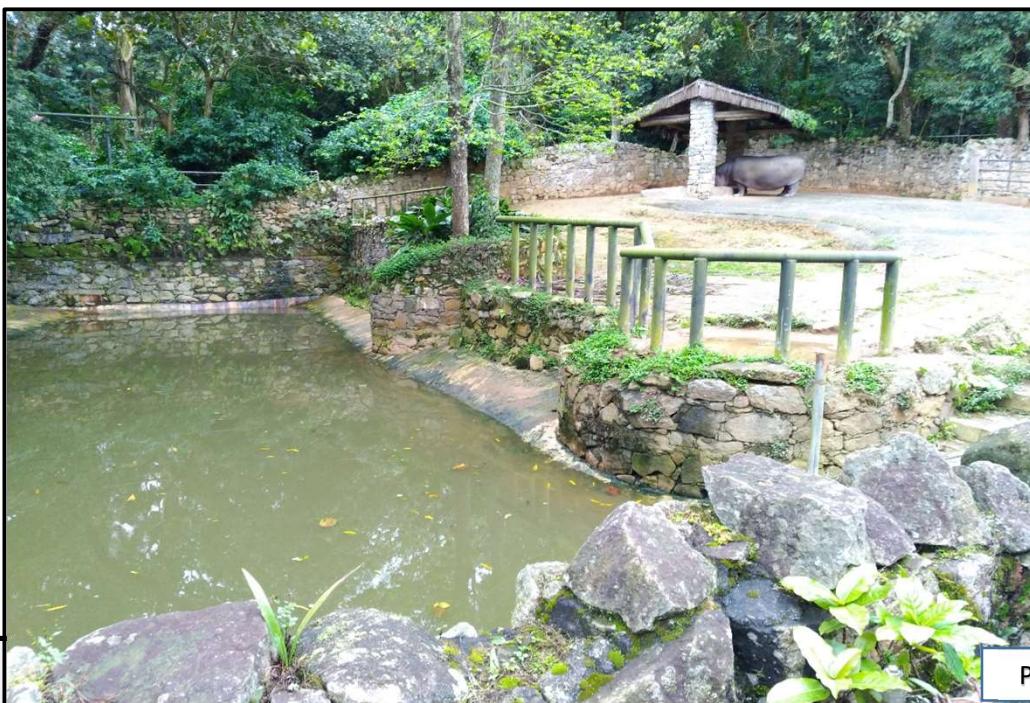
Escala: Edificação
Zona: Cambiamento - Zoologico
Nome: 68 - Hipopotamo
Uso/ local: Zoológico

68 - Hipopótamo	Não	Não	-	Não (Tanque trincado)	Sim	Sim	Inexistente	Reformar tanque e pintar.
69 - Aves Diversas Espécies	Sim	Sim	Sim	Sim	Sim	Sim	Sim	Recinto em bom estado.
70 - (Lago) Aves Diversas Espécies	Sim	Sim	Sim	Sim	Sim	Sim	Sim	Recinto em bom estado.
71 - (Ilha) Macaco Aranha Cara Vermelha	Sim	Sim	Sim	Sim	Sim	Sim	Sim	Recinto em bom estado.
72 - (Ilha) Macaco Aranha Testa Branca	Sim	Sim	Sim	Sim	Sim	Sim	Sim	Recinto em bom estado.
73 - (Ilha) Macaco Aranha Cara Preta	Sim	Sim	Sim	Sim	Sim	Sim	Sim	Recinto em bom estado.
74 - (Ilha) Macaco Aranha Testa Branca	Sim	Sim	Sim	Sim	Sim	Sim	Sim	Recinto em bom estado.
75 - (Ilha) Macaco Caiarara Preto	Sim	Sim	Sim	Sim	Sim	Sim	Sim	Recinto em bom estado.
76 - (Ilha) Macaco Preto de Peito Amarelo	Sim	Sim	Sim	Sim	Sim	Sim	Sim	Recinto em bom estado.
77a - Tartaruga Mordedora	Sim	Sim	Sim	Sim	Sim	Sim	Sim	Recinto em bom estado.
77b - Ganso Australiano	Sim	Sim	Sim	Sim	Sim	Sim	Sim	Recinto em bom estado.

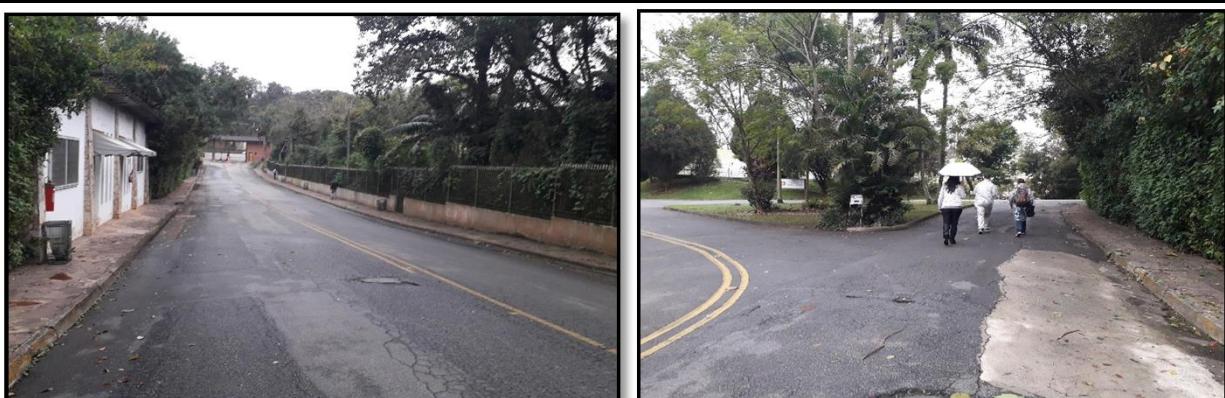
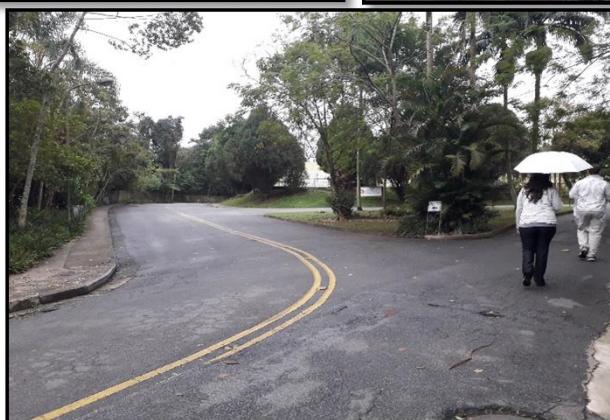
Escala: **Urbanização**
Zona: **Visitação Zoo**
Nome: **01 - Entrada portaria de serviço**
Uso/ local: **Zoológico**

Inexistente	Precário	Razoável	Bom	Satisfatório
Asfalto			X		
Concreto	X				
Madeira	X			X	
Drenagem				X	
Acessibilidade		X			
Status	Necessário realizar recape.

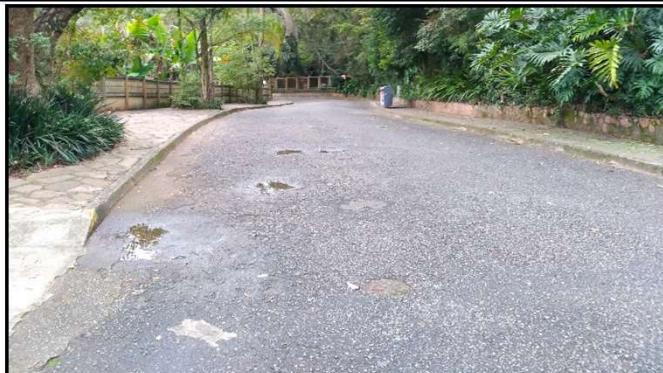
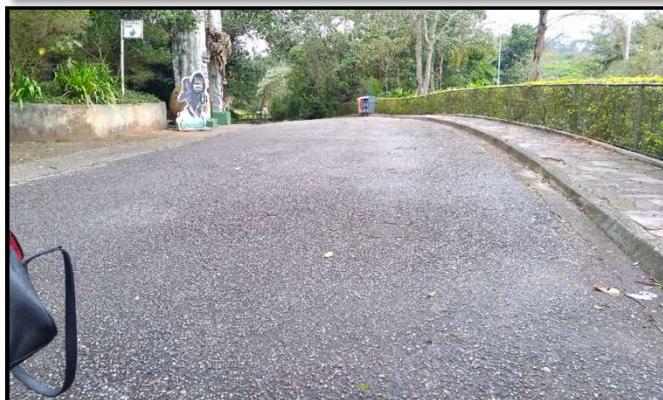
Escala: Urbanização
Zona: Visitação Zoo
Nome: 02 - Alameda Lobo Europeu
Uso/ local: Zoológico

Inexistente	Precário	Razoável	Bom	Satisfatório
Asfalto			X		
Concreto	X				
Madeira	X				
Drenagem				X	
Acessibilidade			X		
Status	Razoável, necessário recape.

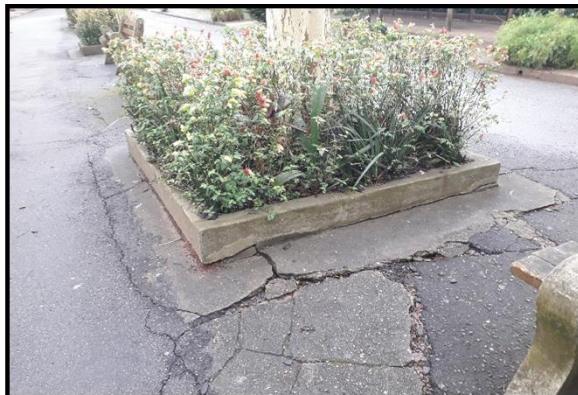
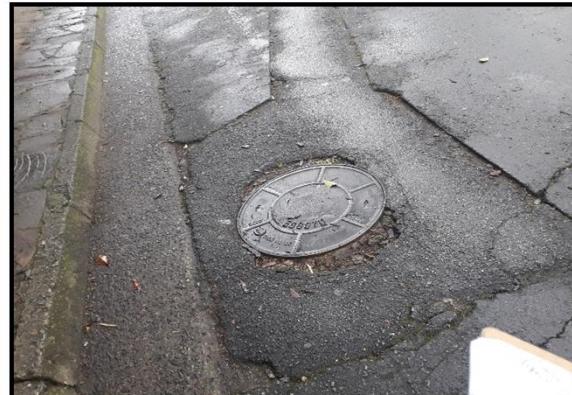
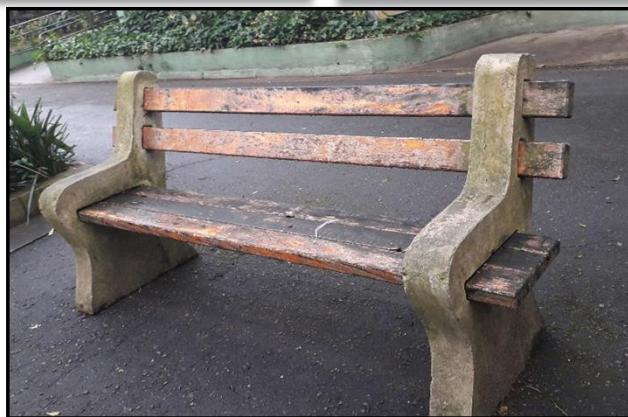
Escala: Urbanização
 Zona: Visitação Zoo
 Nome: **04 - Alameda aves**
 Uso/ local: Zoológico

Inexistente	Precário	Razoável	Bom	Satisfatório
Asfalto / Concreto		X			
Bocas de lobo/ Grelhas				X	
Canteiro		X			
Drenagem Superficial					
Acessibilidade		X			
Status	Precário, necessário recape e reforma nos bancos e canteiros.

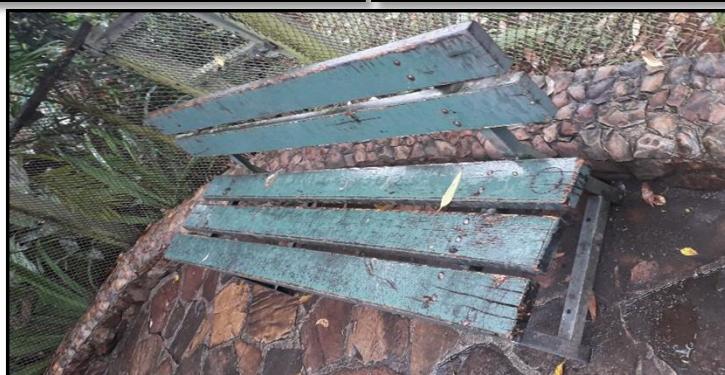
Escala: Urbanização
 Zona: Visitação Zoo
 Nome: 05 - Alameda Felinos
 Uso/ local: Zoológico

Inexistente	Precário	Razoável	Bom	Satisfatório
Asfalto		X			
Concreto	X				
Madeira	X				
Drenagem				X	
Acessibilidade		X			
Status	Asfalto precário, necessário recape, e reforma da rede de esgoto.

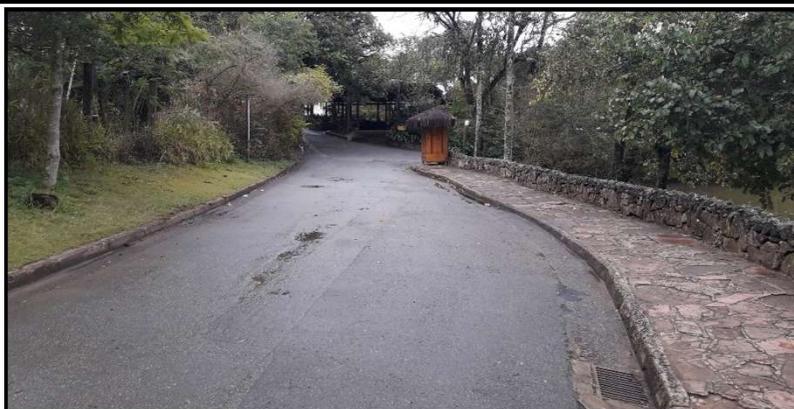
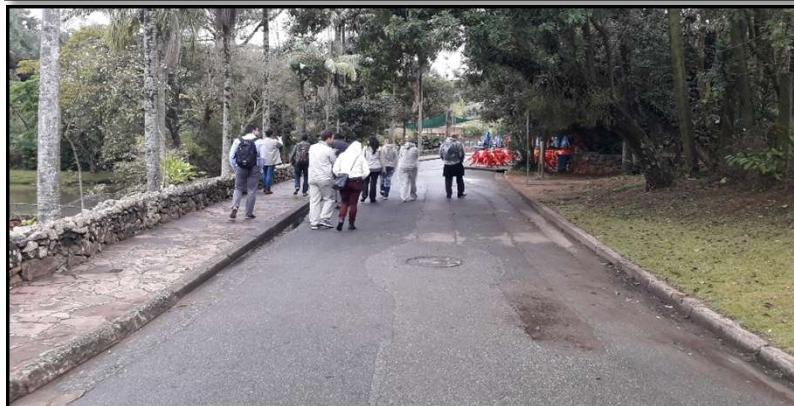
Escala: Urbanização
 Zona: Visitação Zoo
 Nome: **07 - Alameda Leão Marinho**
 Uso/ local: Zoológico

Inexistente	Precário	Razoável	Bom	Satisfatório
Asfalto			X		
Concreto	X				
Madeira	X				
Drenagem				X	
Acessibilidade		X			
Status	Razoável, necessário recape em poucos pontos.

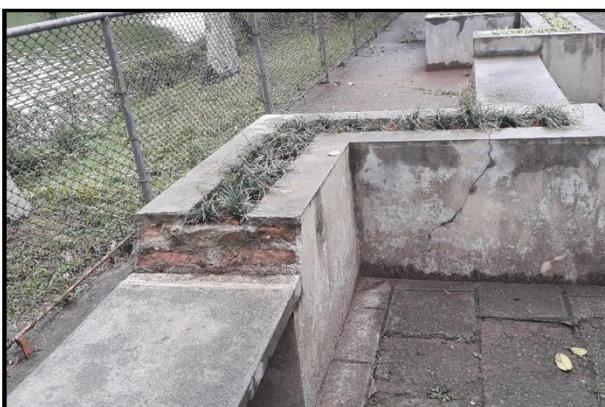
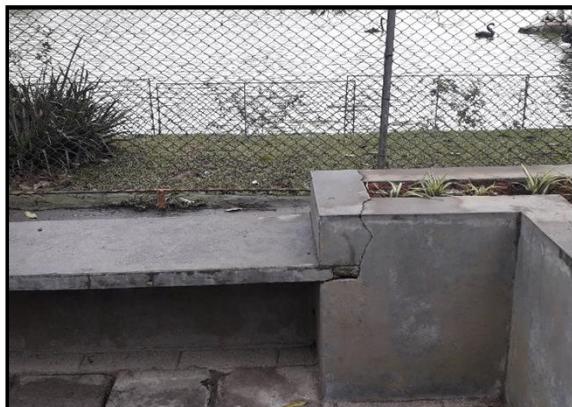
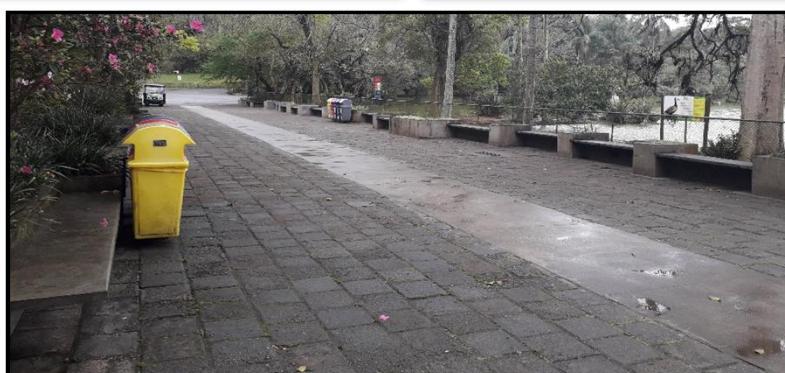
Escala: Urbanização
 Zona: VisitaçãoZoo
 Nome: **09 - Alameda Principal**
 Uso/ local: Zoológico

Inexistente	Precário	Razoável	Bom	Satisfatório
Asfalto	X				
Concreto				X	
Madeira	X				
Drenagem	X				
Acessibilidade		X			
Status	Os bancos necessitam de reforma, estão com rachaduras.

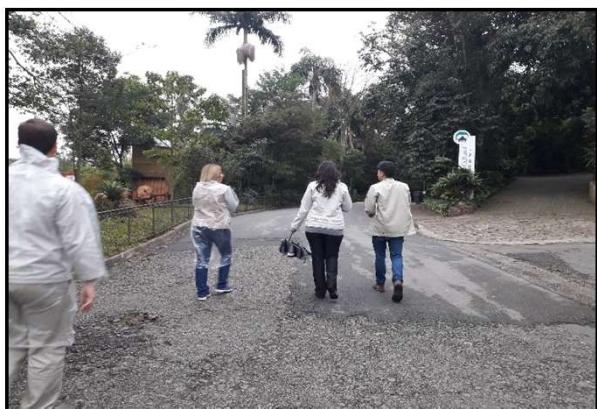
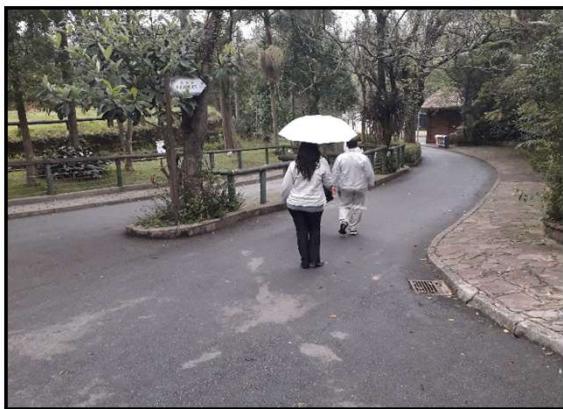
Escala: Urbanização
 Zona: Visitação Zoo
 Nome: 10 - Alameda Rinoceronte
 Uso/ local: Zoológico

Inexistente	Precário	Razoável	Bom	Satisfatório
Asfalto				X	
Concreto	X				
Madeira	X				
Drenagem		X (Poucas grelhas)			X
Acessibilidade		X			
Status	Necessário recapeamento somente na via paralela a Alameda Lago.

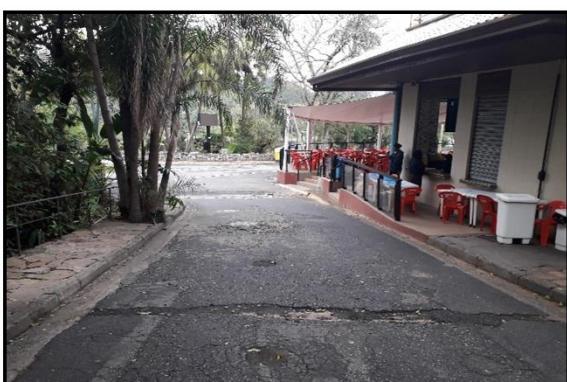
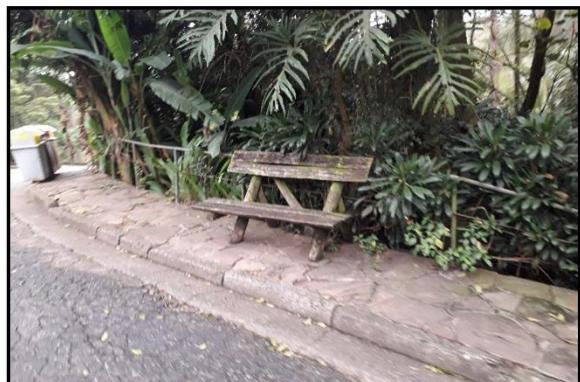
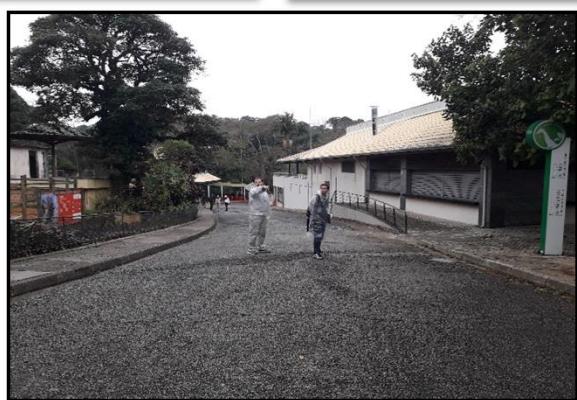
Escala:	Urbanização
Zona:	Visitação Zoo
Nome:	11 - Alameda Girafa
Uso/ local:	Zoológico

Inexistente	Precário	Razoável	Bom	Satisfatório
Asfalto			X		
Concreto	X				
Madeira	X				
Drenagem				X	
Acessibilidade		X			
Status	Razoável, necessário recapeamento e reforma nos bancos.

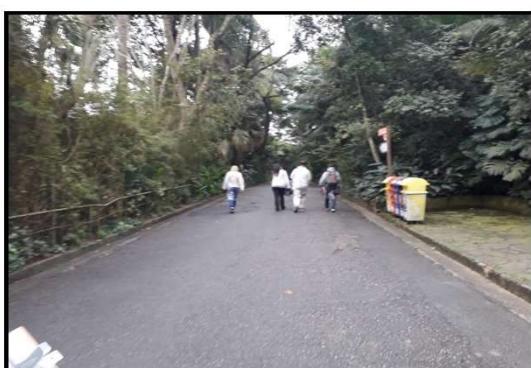
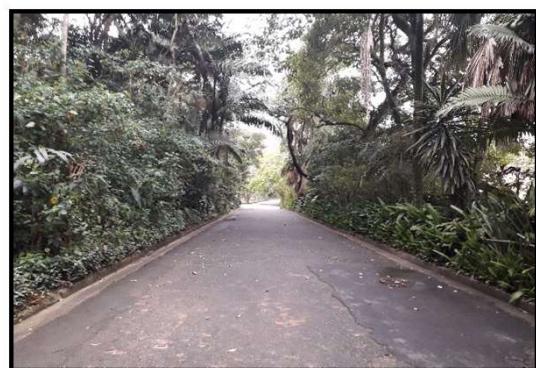
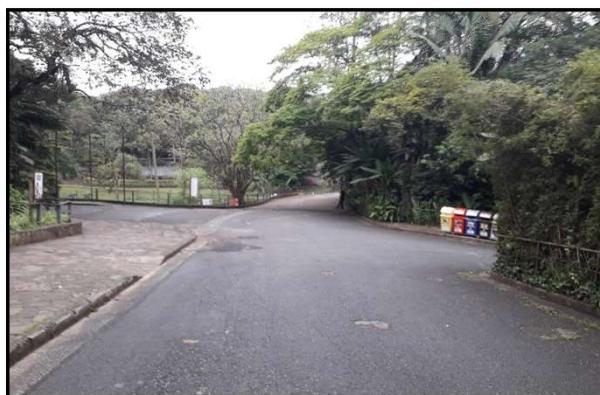
Escala: Urbanização
 Zona: Visitação Zoo
 Nome: **12 - Alameda Condor**
 Uso/ local: Zoológico

Inexistente	Precário	Razoável	Bom	Satisfatório
Asfalto			X		
Concreto	X				
Madeira	X				
Drenagem				X	
Acessibilidade		X			
Status	Necessário recapeamento.

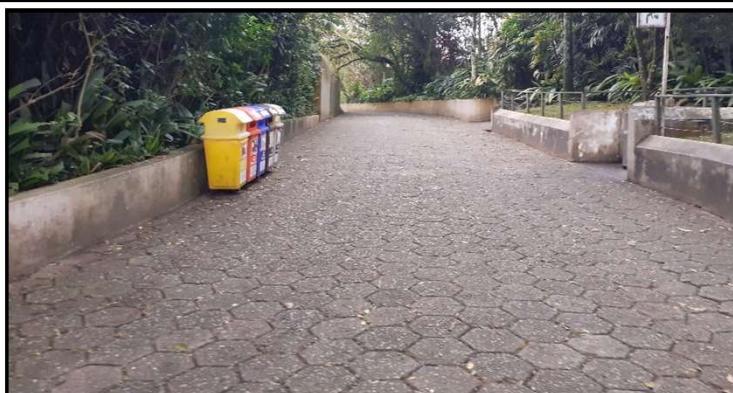
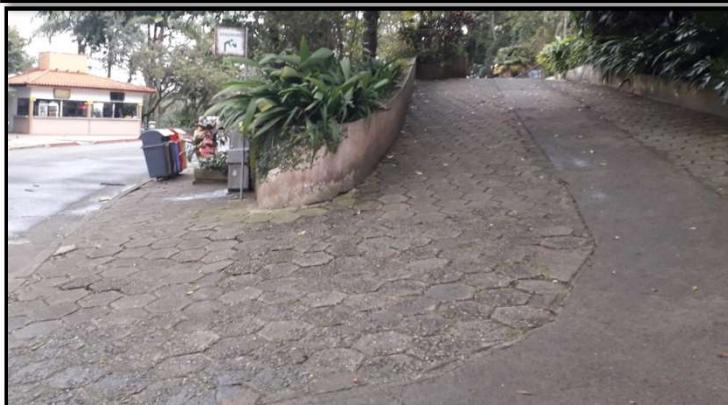
Escala: Urbanização
 Zona: VisitaçãoZoo
 Nome: **13 - Alameda Condor**
 Uso/ local: Zoológico

Inexistente	Precário	Razoável	Bom	Satisfatório
Asfalto	X				
Concreto			X		
Madeira	X				
Drenagem	X		X (poucas grelhas)		
Acessibilidade		X			
Status	Razoável, previsto troca de bloquetes e implantação.

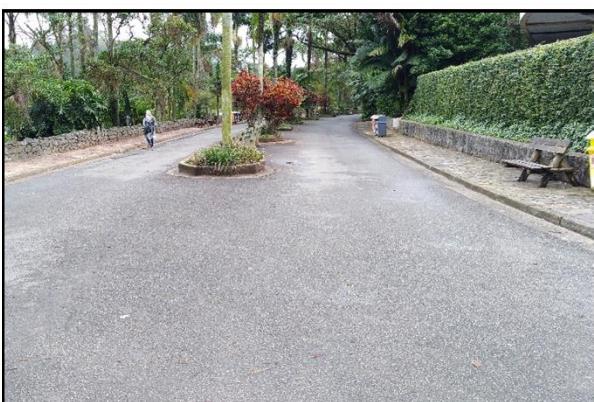
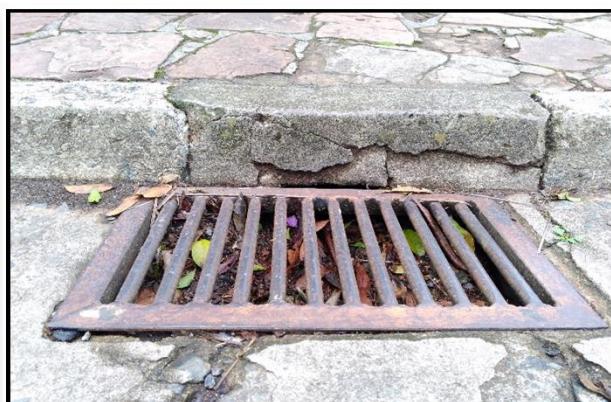
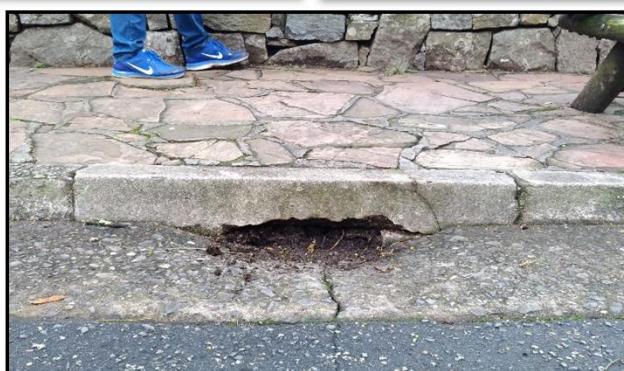
Escala: Urbanização
 Zona: VisitaçãoZoo
 Nome: **14 - Alameda Lago**
 Uso/ local: Zoológico

Inexistente	Precário	Razoável	Bom	Satisfatório
Asfalto				X	
Concreto	X				
Madeira	X				
Drenagem				X	
Acessibilidade		X			
Status	Bom estado, as bocas de leão e lobo são muito pequenas, necessário aumenter e limpar nas mesmas.

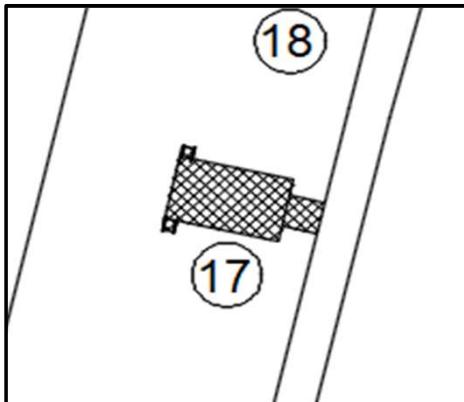
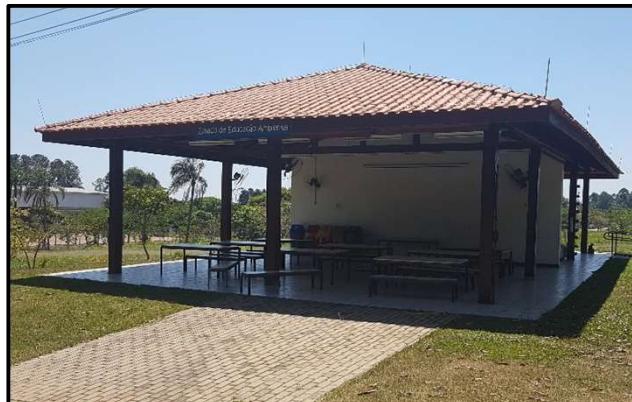
Escala: Edificação
 Zona: Visitação Fazenda
 Nome: **17 - Fazenda legal**
 Uso/ local: Fazenda

A Fazenda Legal, encontra-se em estado satisfatório, necessitando apenas de reformas pontuais nos pisos e nas trincas superficiais nas paredes.

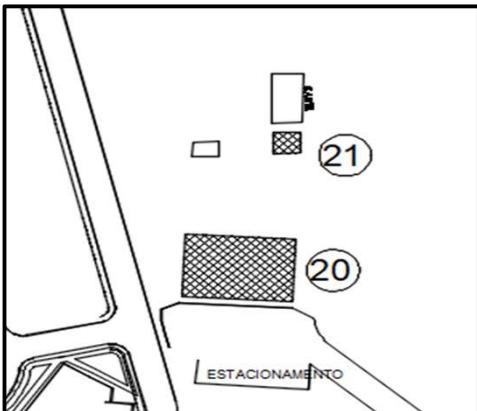
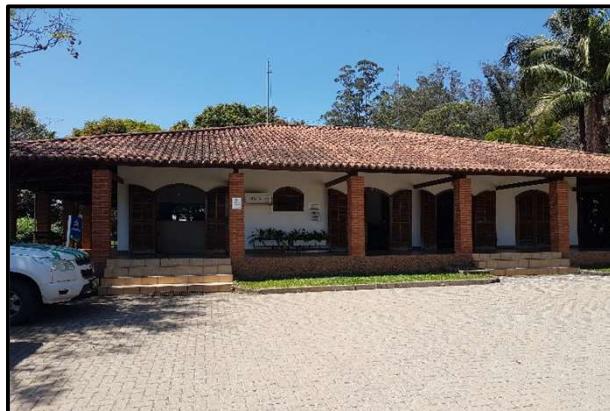
Escala: Edificação
 Zona: Técnica Fazenda
 Nome: **20 - Sede**
 Uso/ local: Fazenda

A construção necessita de atenção na estrutura, pois apresenta trincas que precisam ser reparadas, a pintura e pisos precisam de reformas pontuais e elétrica necessita ser substituída.

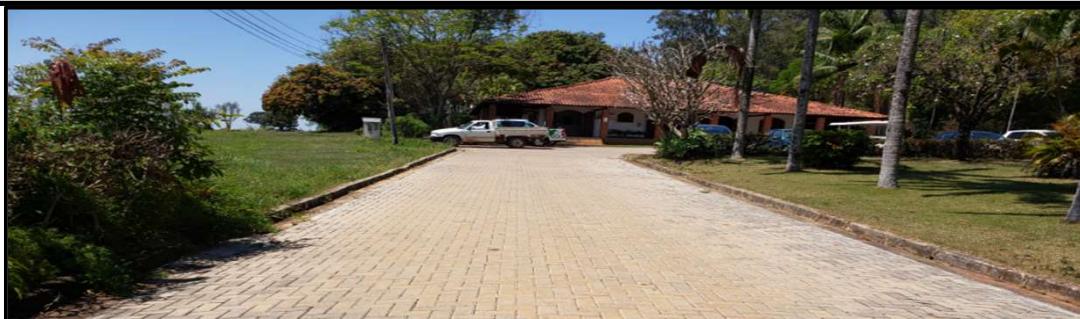
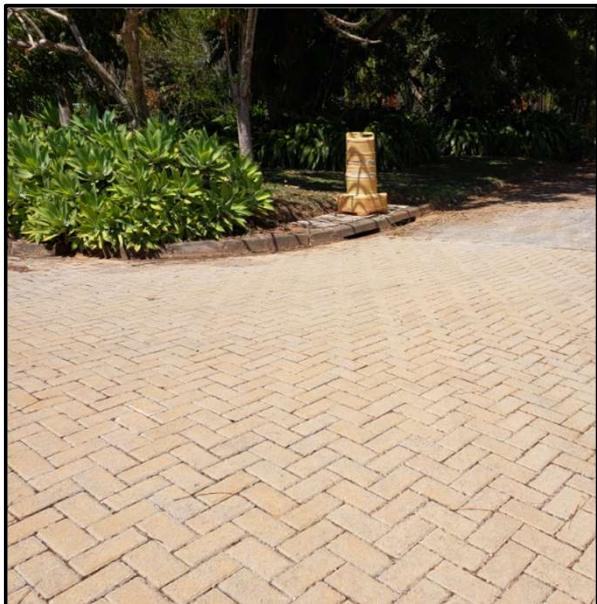
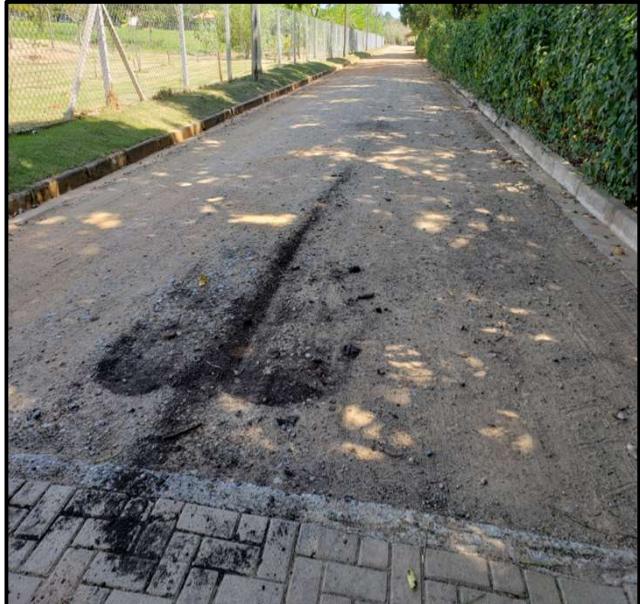
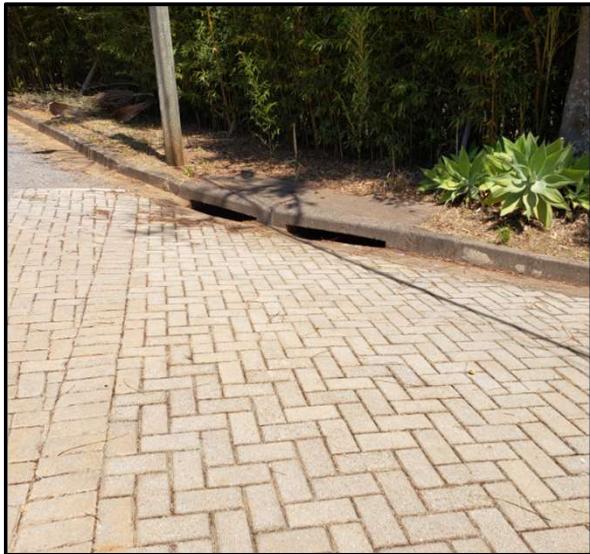
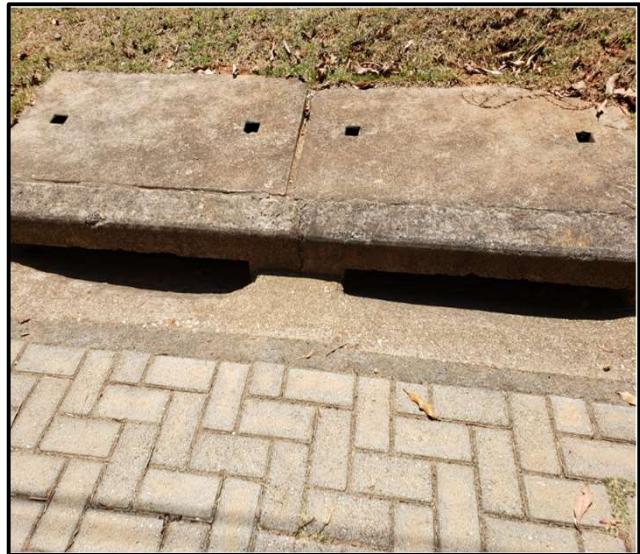
Inexistente	Precário	Razoável	Bom	Satisfatório
Asfalto					X
Concreto	X				
Madeira	X				
Drenagem				X	
Acessibilidade		X			
Status	Satisfatório, o pavimento existente está satisfatório, e a pavimentação em terra já está previsto à implantação de intertravado.

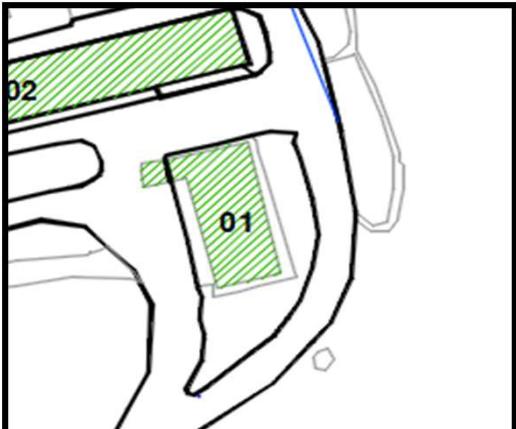
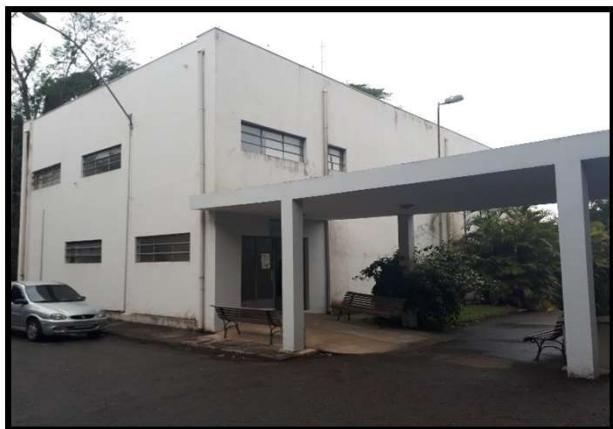
Escala: Edificação
 Zona: Técnica JB
 Nome: **01-Auditório**
 Uso/ local: Jardim Botânico

O auditório necessita de reforma a cobertura precisa ser substituída em alguns pontos devido as infiltrações, o piso necessita ser substituído.

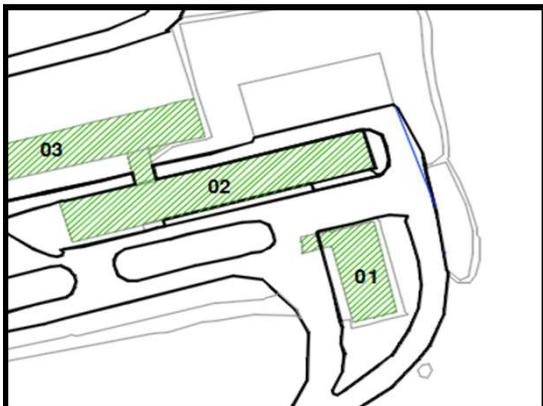
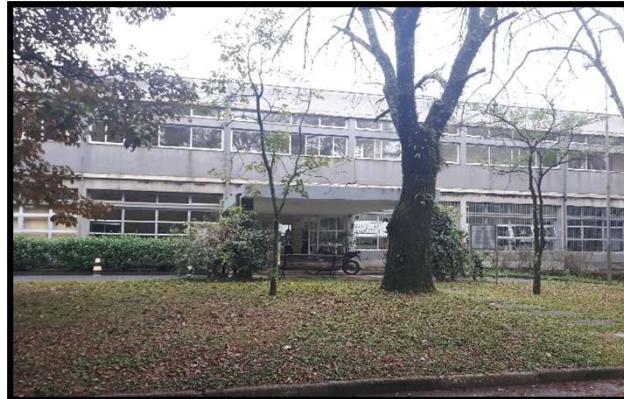
Escala: Edificação
Zona: Técnica JB
Nome: **02-Diretoria Geral e outros**
Uso/ local: Jardim Botânico

O local possui infiltrações em áreas localizadas revelando a necessidade de reparos na cobertura e forro, a pintura e hidráulica também necessitam de reparos. Os reparos elétricos são pontuais e superficiais.

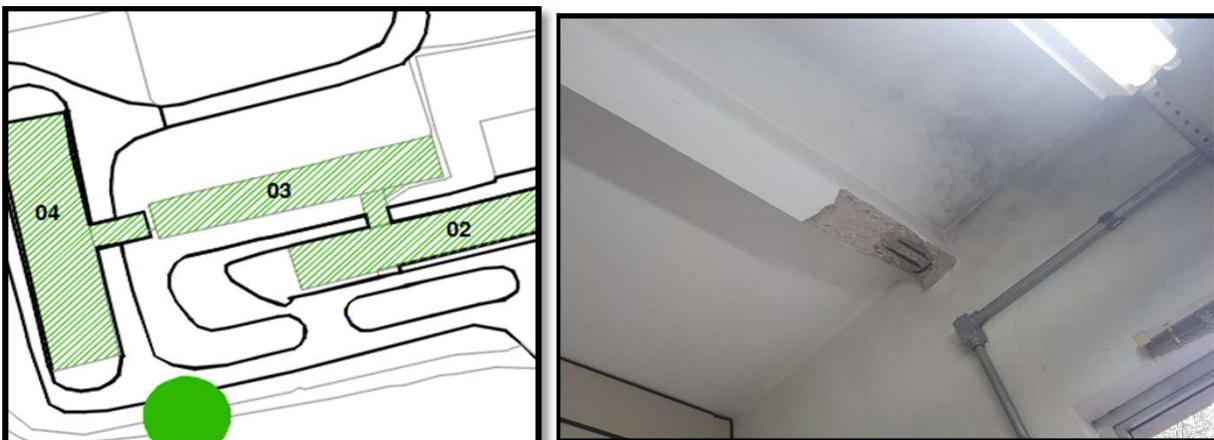
Escala: Edificação
 Zona: Técnica JB
 Nome: **03-Micologia**
 Uso/ local: Jardim Botânico

No local a atenção maior deve ser dada a cobertura que por estar permitindo infiltração está gerando patologias no interior do edifício, necessitando ser substituída, a pintura foi bastante prejudicada necessitando ser refeita em todo prédio, outros pontos precisam de reformas mais pontuais, classificando-o como razoável.

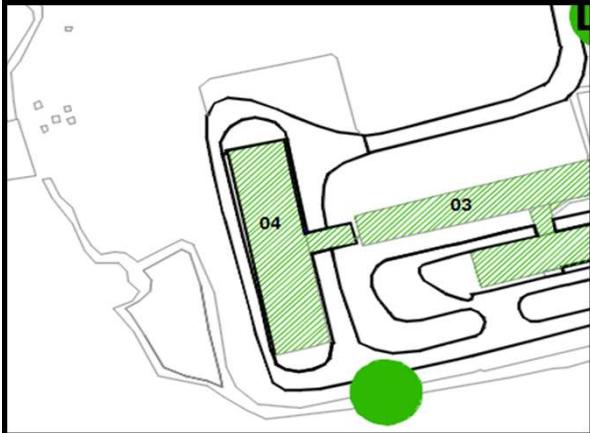
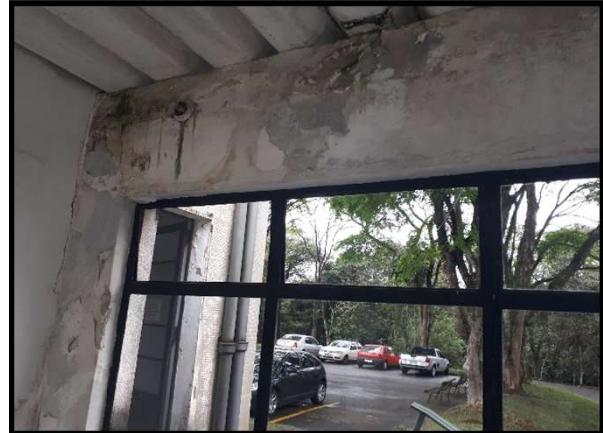
Escala:	Edificação
Zona:	Técnica JB
Nome:	04-Herbário e outros
Uso/ local:	Jardim Botânico

O prédio apresenta avarias na cobertura recomendando-se a substituição da mesma, a pintura sofreu muitos danos devido as infiltrações e necessita ser refeita em todo prédio. Reformas na hidráulica, elétrica entre outros são mais pontuais.

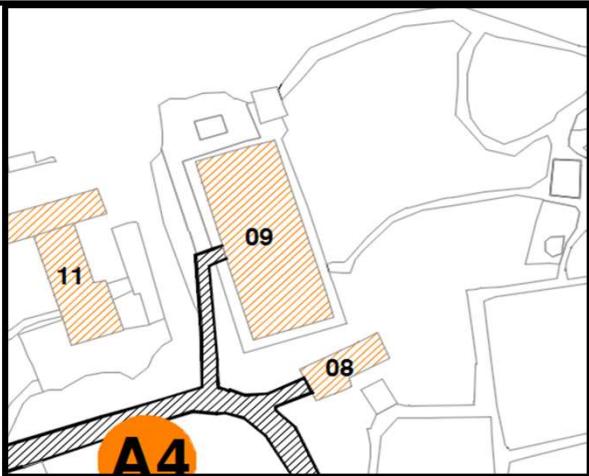
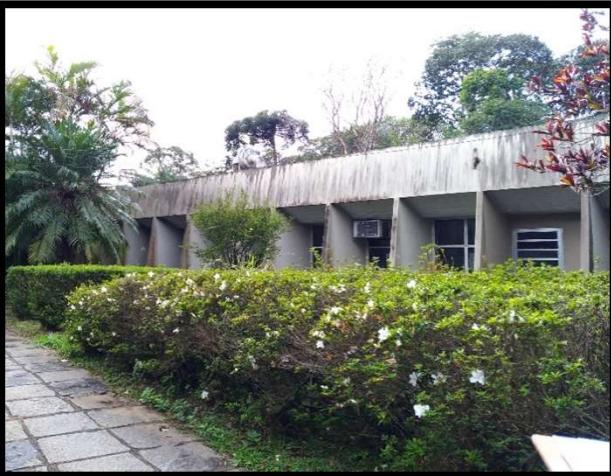
Escala: Edificação
 Zona: Técnica JB
 Nome: **09-Ecologia**
 Uso/ local: Jardim Botânico

O telhado possui áreas com infiltração necessitando de reparos para controlá-las e assim sanar os problemas na pintura e revestimentos. A pintura está bastante avariada necessitando ser refeita, elétrica necessita de reformas, o restante do itens necessitam de reparos pontuais.

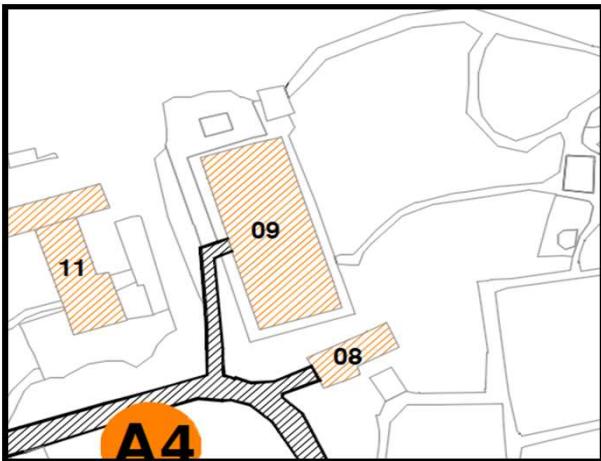
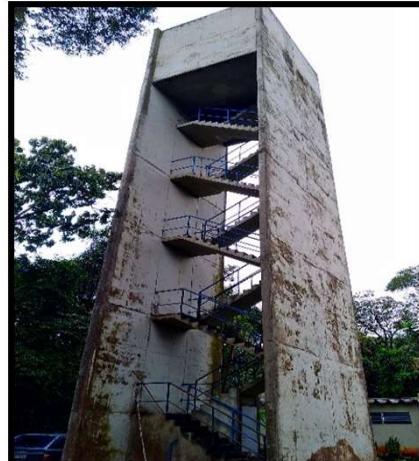
Escala: Edificação
Zona: Técnica JB
Nome: 09-Ecologia - Reservatório de água
Uso/ local: Jardim Botânico

O local necessita de pintura, a estrutura possui trincas superficiais que necessitam ser reparadas. É recomendável instalação de guarda-corpo.

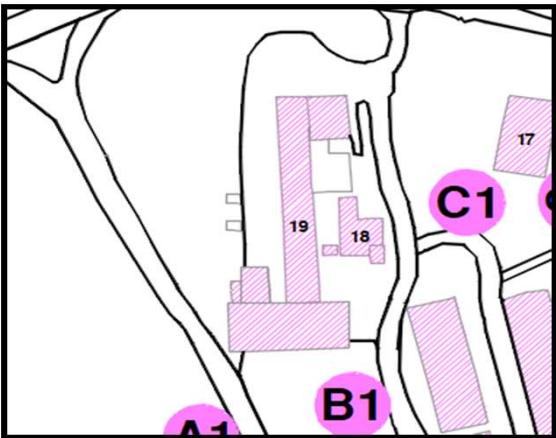
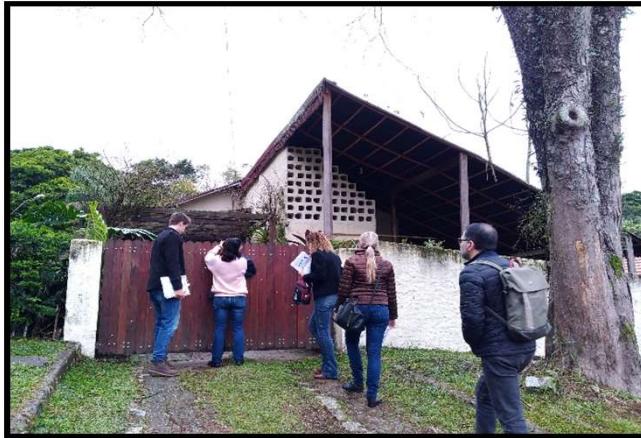
Escala: Edificação
 Zona: Técnica JB
 Nome: 18-CERAD
 Uso/ local: Jardim Botânico

A cobertura é o principal problema na edificação. Há infiltrações e a pintura deve ser otimizada.

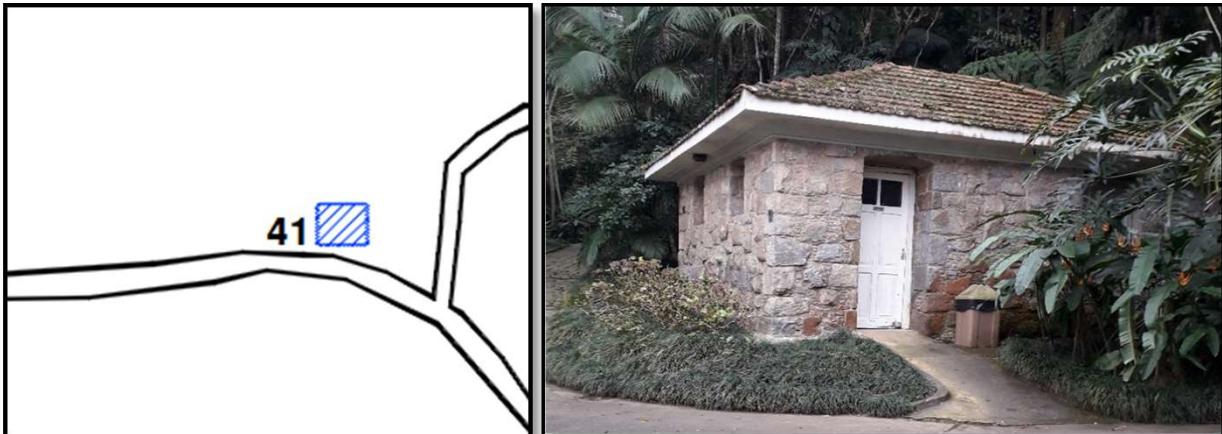
Escala: Edificação
 Zona: Técnica JB
 Nome: **41-Sanitários - Trilha**
 Uso/ local: Jardim Botânico

O telhado possui áreas com infiltração necessitando reparos para controlá-las, e assim sanar os problemas na pintura e revestimentos, a pintura na laje está necessitando ser refeita, elétrica necessita de reformas, o restante precisa de atenção pontuais.

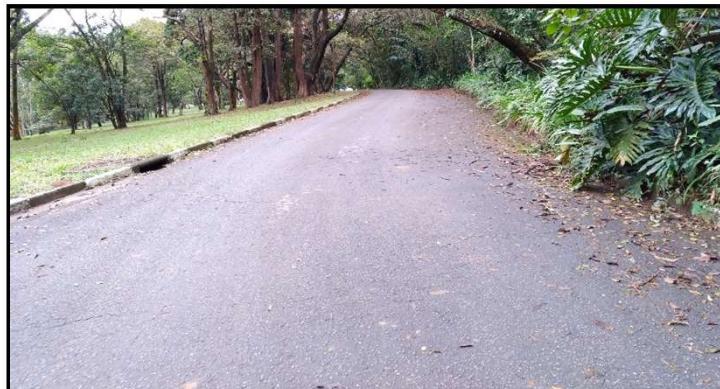
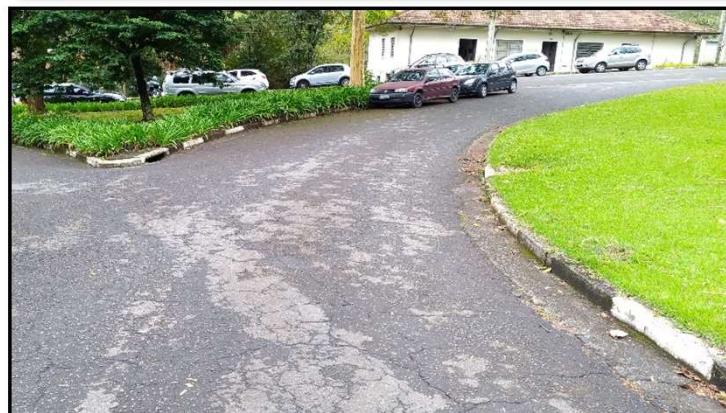
Escala: Urbanização
Zona: Técnica JB
Nome: **Rua A1**
Uso/ local: Jardim Botânico

Inexistente	Precário	Razoável	Bom	Satisfatório
Asfalto				X	
Concreto	X				
Madeira	X				
Drenagem				X	
Acessibilidade		X			
Status			Bom

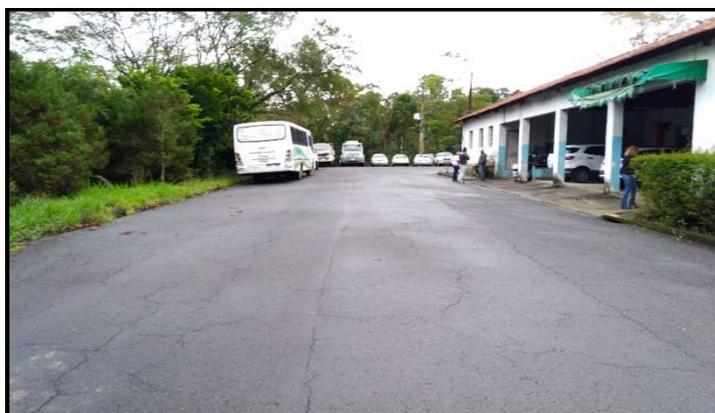
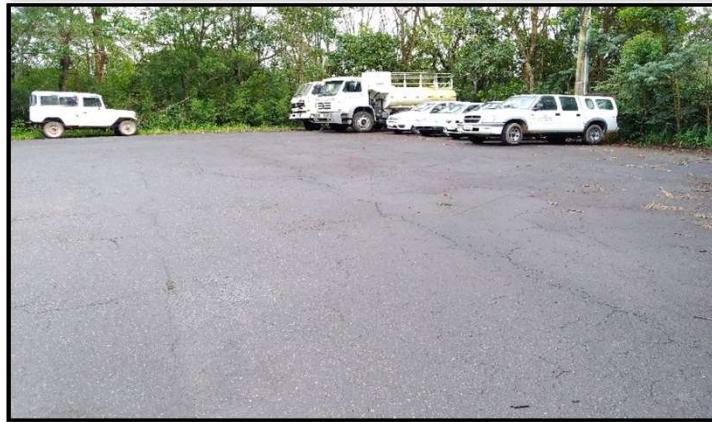
Escala: Urbanização
Zona: Técnica JB
Nome: Rua B1
Uso/ local: Jardim Botânico

Inexistente	Precário	Razoável	Bom	Satisfatório
Asfalto				X	
Concreto	X				
Madeira	X				
Drenagem			X		
Acessibilidade		X			
Status				Bom

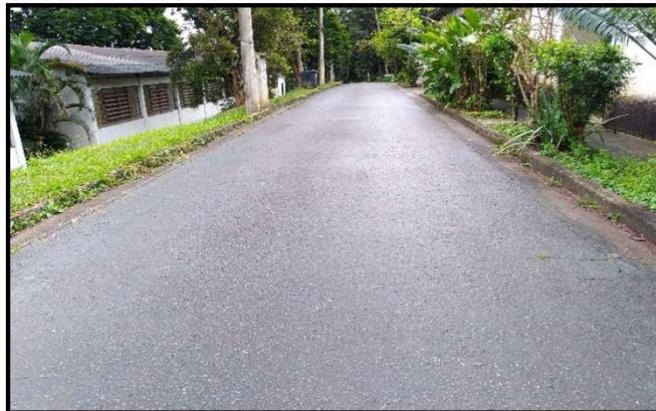
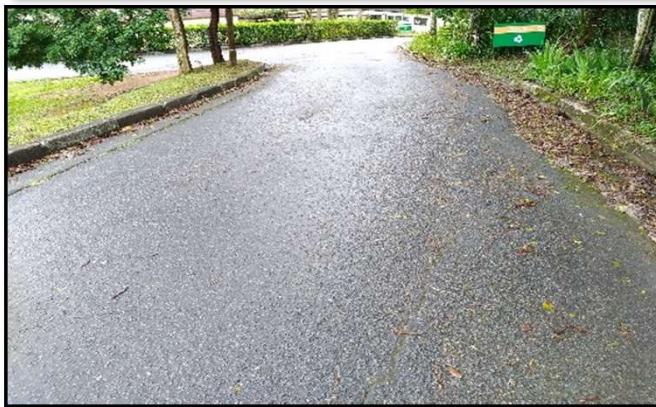
Escala: Urbanização
Zona: Técnica JB
Nome: Rua C1
Uso/ local: Jardim Botânico

Inexistente	Precário	Razoável	Bom	Satisfatório
Asfalto				X	
Concreto	X				
Madeira	X				
Drenagem				X	
Acessibilidade		X			
Status			Bom

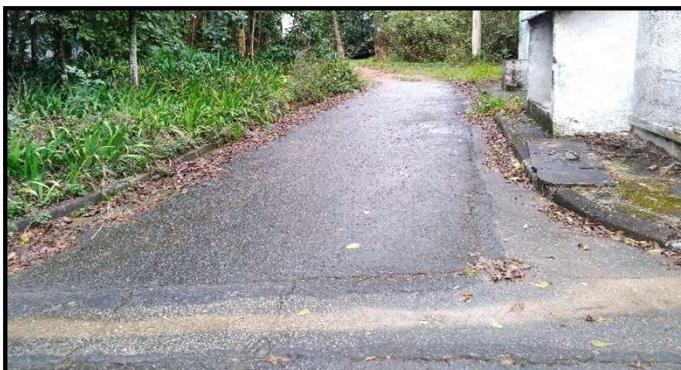
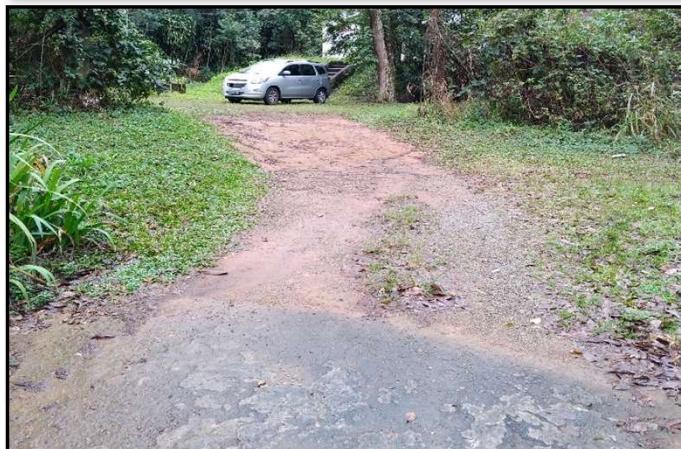
Rua C1.1

Inexistente	Precário	Razoável	Bom	Satisfatório
Asfalto		X			
Concreto	X				
Madeira	X				
Drenagem	X				
Acessibilidade		X			
Status	Precário, metade asfaltada.
