SECRETARIA DE ESTADO DE INFRAESTRUTURA E MEIO AMBIENTE

ANEXO XII – CADERNO DE ENGENHARIA

FICHA ESTADO DE CONSERVAÇÃO - ZOOLÓGICO

FICHA ESTADO DE CONSERVAÇÃO - RUAS

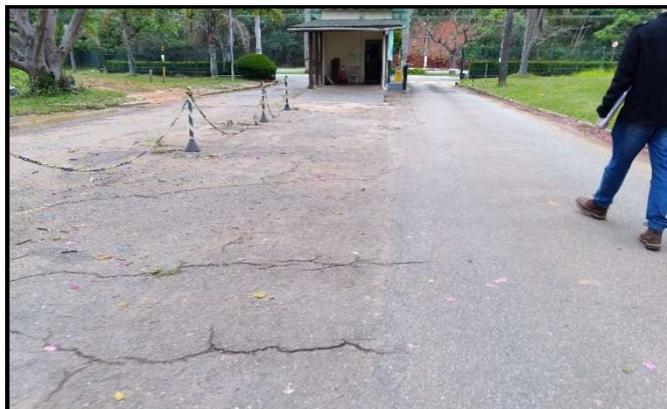
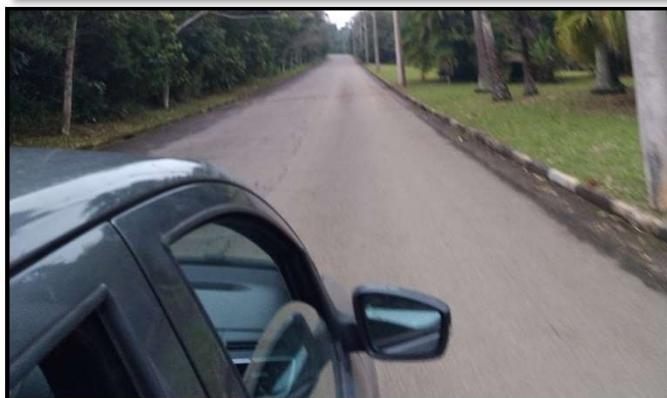
Rua B2

Inexistente	Precário	Razoável	Bom	Satisfatório
Asfalto			X		
Concreto	X				
Madeira	X				
Drenagem				X	
Acessibilidade		X			
Status	Bom, porém boa parte necessita de recapeamento no asfalto.

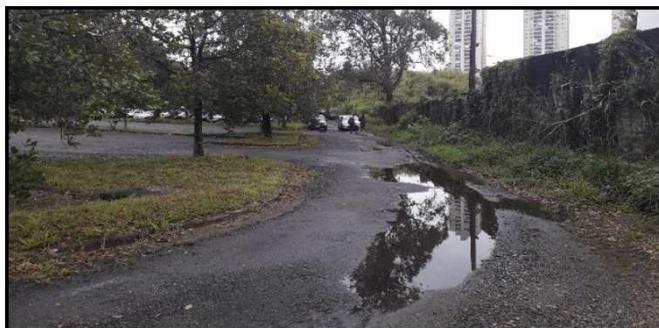
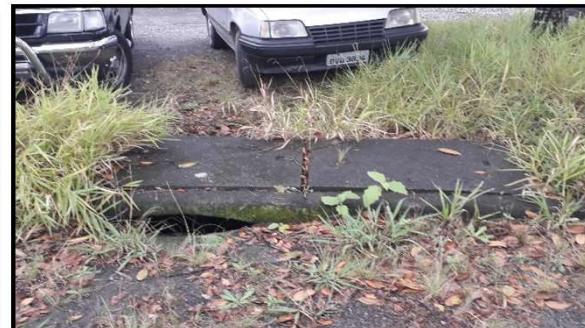
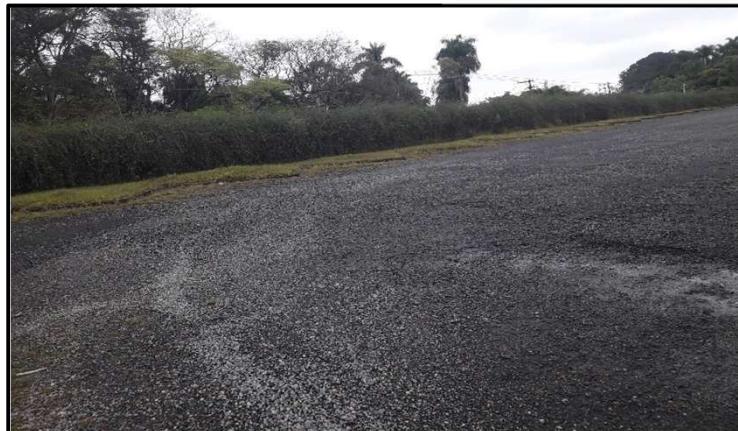
A3 - Estacionamento

Inexistente	Precário	Razoável	Bom	Satisfatório
Asfalto		X			
Concreto	X				
Madeira	X				
Drenagem		X			
Acessibilidade		X			
Status	Precário, necessário realizar uma limpeza nas boca de lobo.

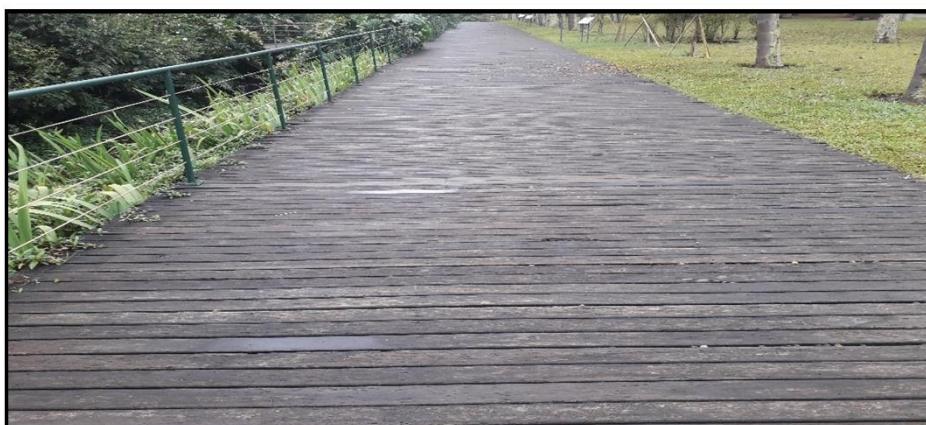
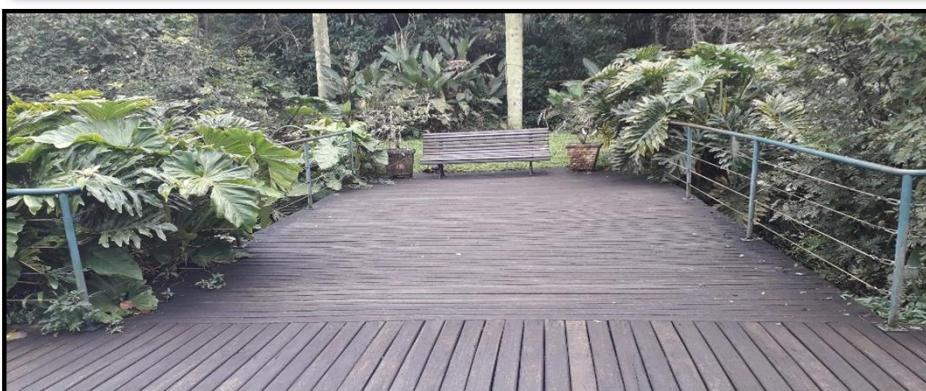
Rua - B3

Inexistente	Precário	Razoável	Bom	Satisfatório
Asfalto			X		
Concreto	X				
Madeira	X				
Drenagem	X				
Acessibilidade				X	
Status	Razoável, necessário reforma nos guarda-corpo e no deck.

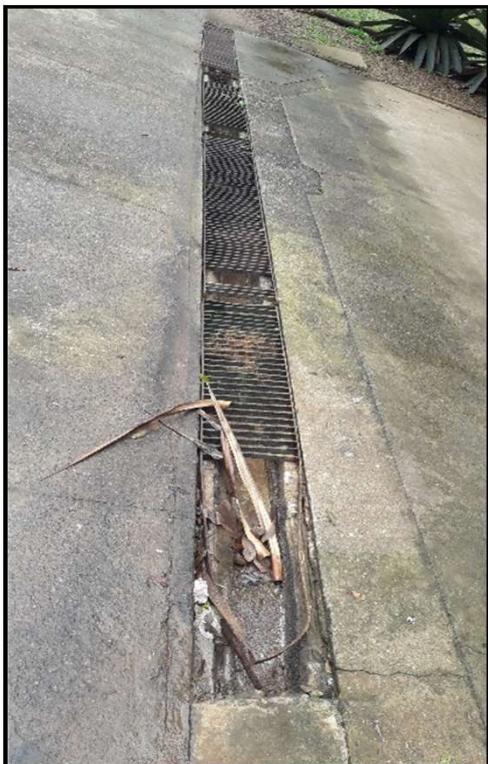
Inexistente	Precário	Razoável	Bom	Satisfatório
Asfalto / Concreto				X	
Bocas de lobo/ Grelhas	X				
Drenagem Superficial			X		
Acessibilidade				X	
Status	Bom, necessário reforma nas grelhas.

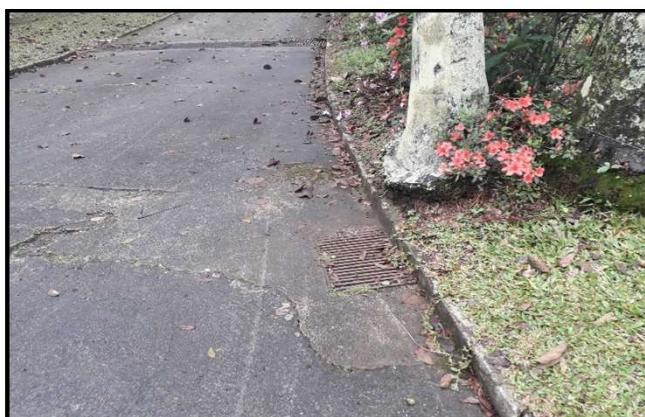
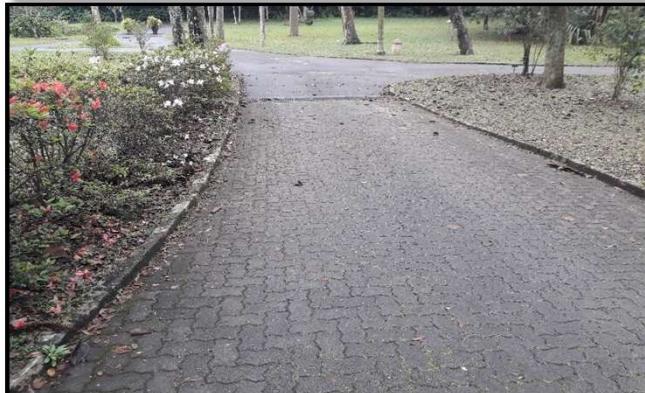
Rua D3

Inexistente	Precário	Razoável	Bom	Satisfatório
Asfalto			X		
Concreto				X	
Madeira	X				
Drenagem			X		
Acessibilidade				X	
Status	Razoável, necessário reforma no pavimento, trilhas, pergolado e escadaria entre as colunas grandes.

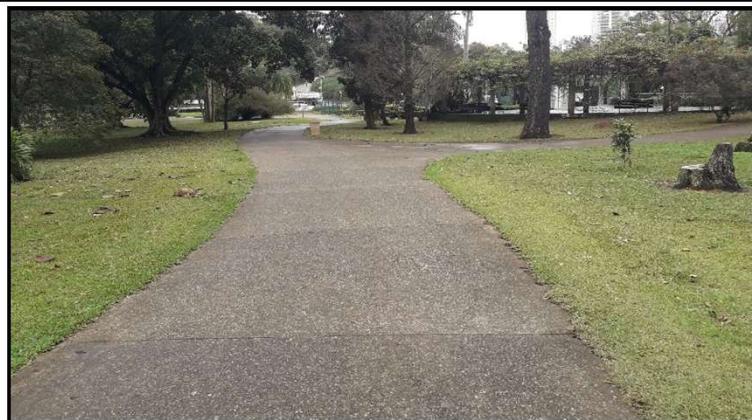
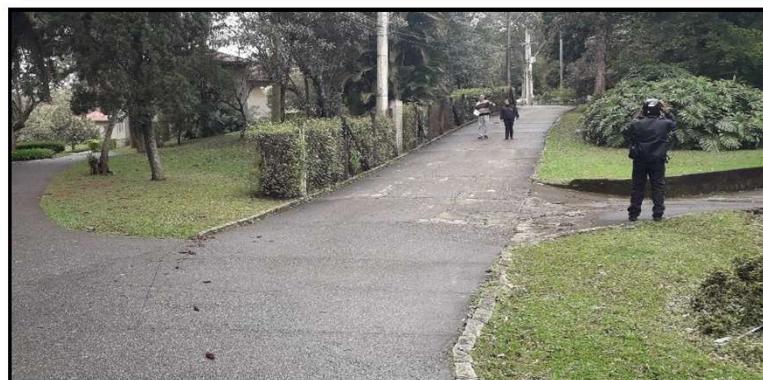
Rua E3

Inexistente	Precário	Razoável	Bom	Satisfatório
Asfalto			X		
Concreto	X				
Madeira	X				
Drenagem	X				
Acessibilidade				X	
Status	Razoável, necessário reforma simples no caminho de concreto.

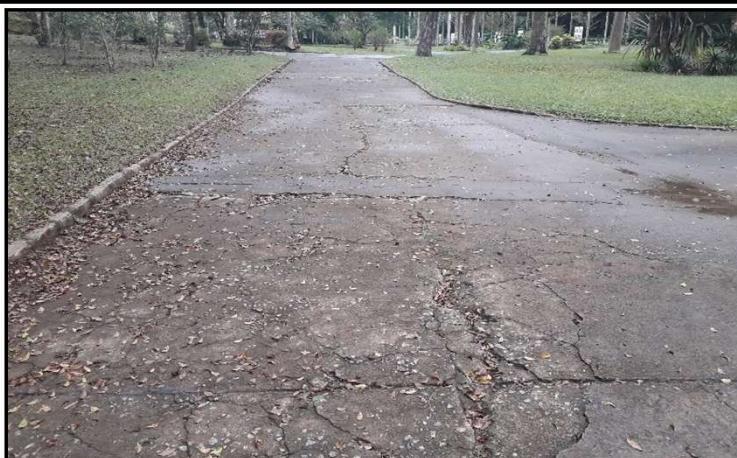
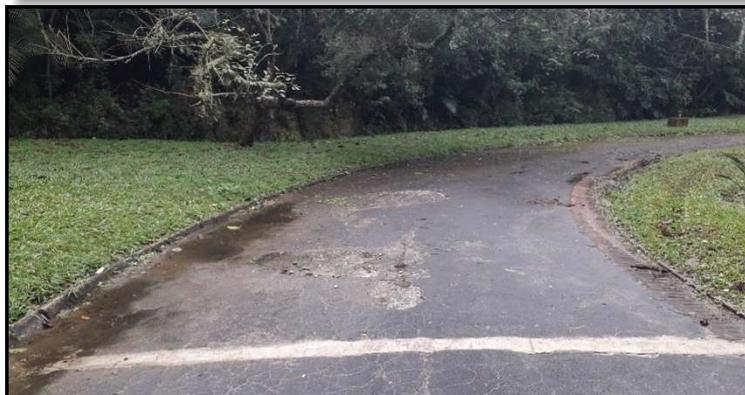
Rua G3

Inexistente	Precário	Razoável	Bom	Satisfatório
Asfalto / Concreto		X			
Bocas de lobo/ Grelhas				X	
Drenagem Superficial		X			
Acessibilidade				X	
Status	Precário, necessário reforma geral.

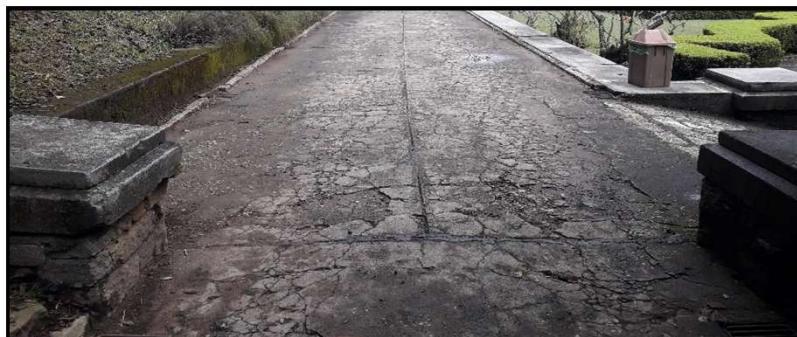
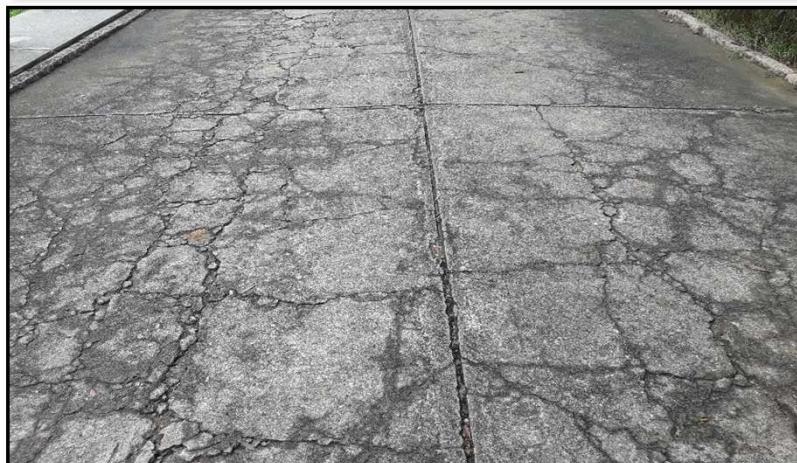
Rua H3

Inexistente	Precário	Razoável	Bom	Satisfatório
Asfalto		X			
Concreto	X				
Madeira	X				
Drenagem		X			
Acessibilidade		X			
Status	Precário, necessário reforma geral.

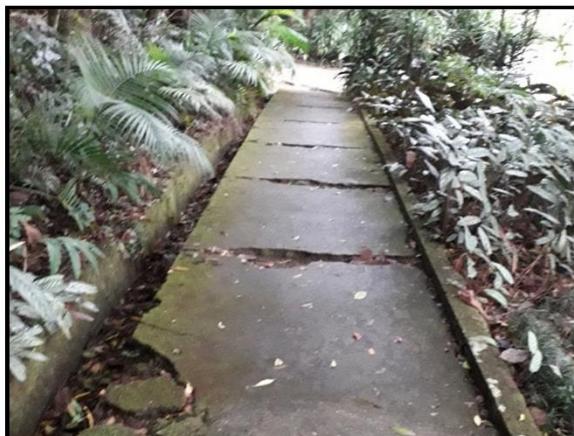
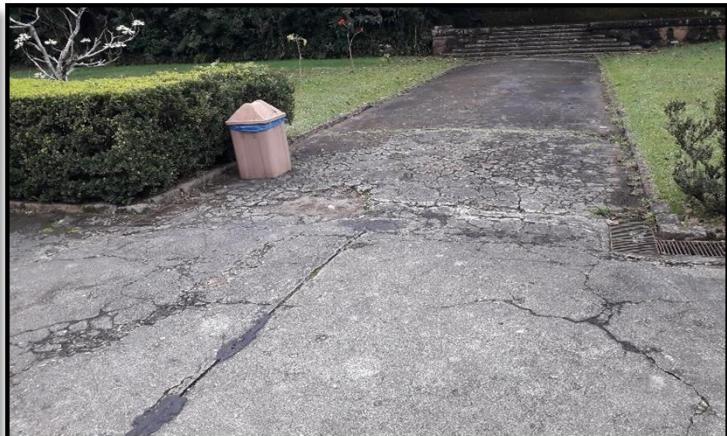
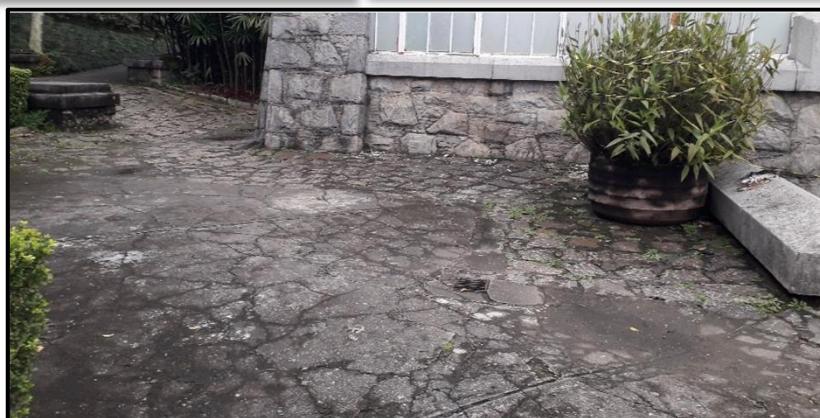
Rua I3

Inexistente	Precário	Razoável	Bom	Satisfatório
Asfalto / Concreto		X			
Bocas de lobo/ Grelhas				X	
Drenagem Superficial		X			
Acessibilidade				X	
Status	Precário, necessário reforma geral.

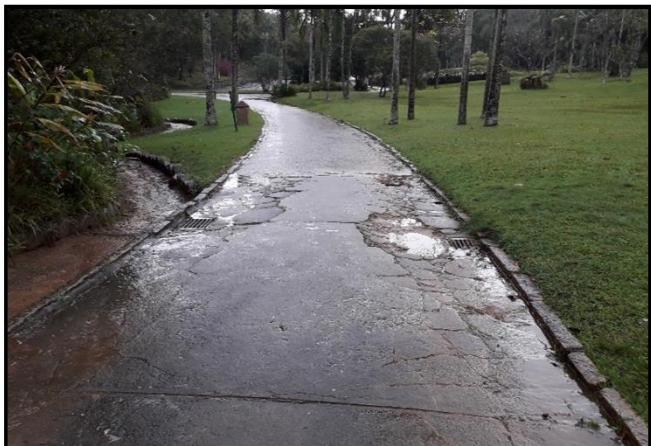
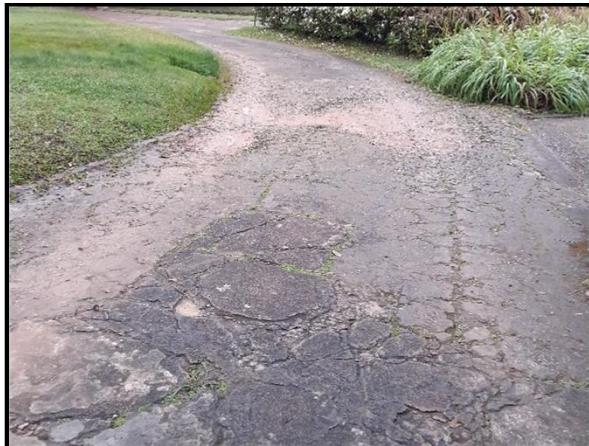
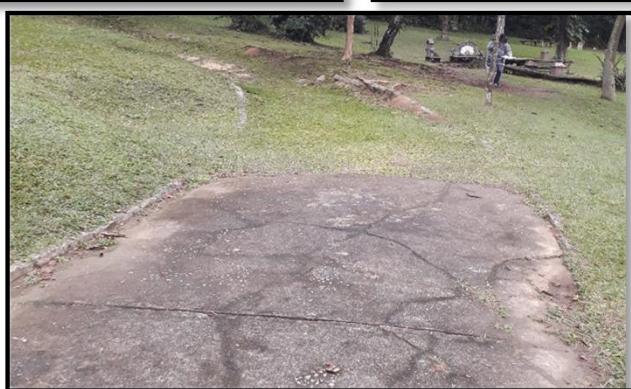
Rua J3

Inexistente	Precário	Razoável	Bom	Satisfatório
Asfalto		X			
Concreto	X				
Madeira	X				
Drenagem		X			
Acessibilidade			X		
Status	Precário, necessário reforma nos caminhos e bancos.

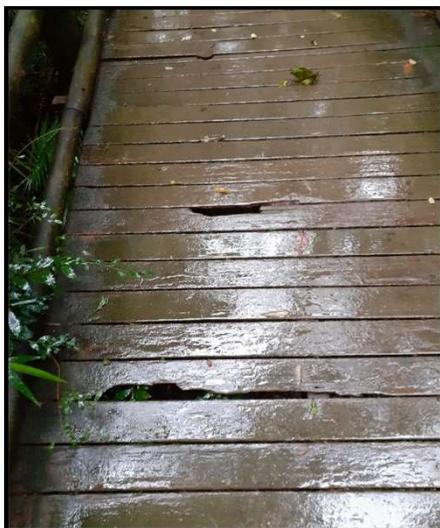
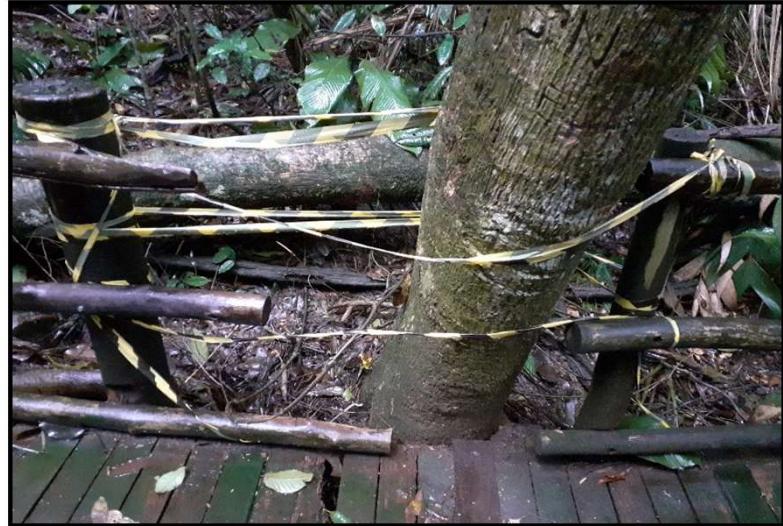
Rua J3

Inexistente	Precário	Razoável	Bom	Satisfatório
Asfalto		X			
Concreto	X				
Madeira	X				
Drenagem			X		
Acessibilidade	X				
Status	Precário, necessário reparar ripas de madeira.
