STATE SECRETARIAT FOR INFRASTRUCTURE AND ENVIRONMENT

**ANNEX XII – ENGINEERING SPECIFICATIONS**

# FICHA ESTADO DE CONSERVAÇÃO - ZOOLOGICO

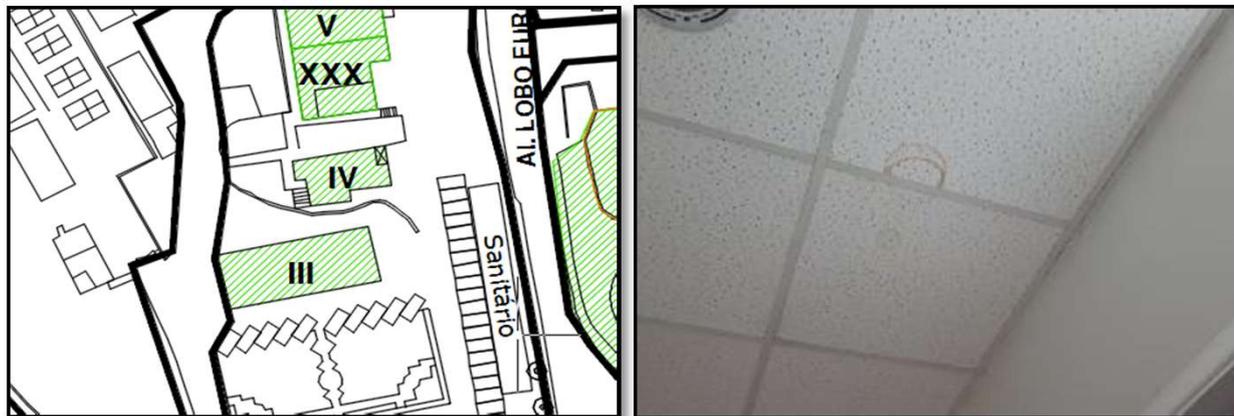
Escala: Edificação  
Zona: Técnica Zoo  
Nome: III Divisão de Educação e Difusão  
Uso/ local: Zoológico

Esta unidade atende satisfatoriamente as necessidades de engenharia. É necessária atenção, mesmo que a nível básico, no forro da edificação, pois há infiltração.

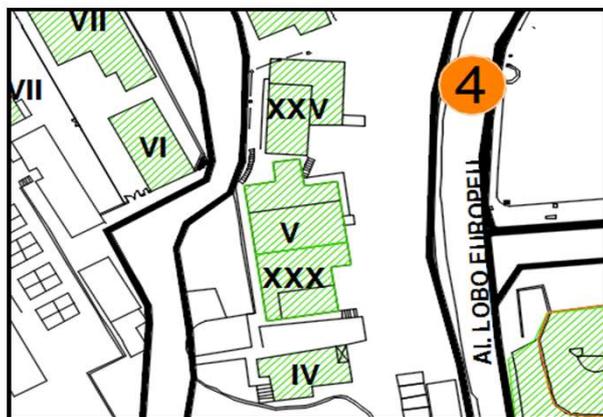
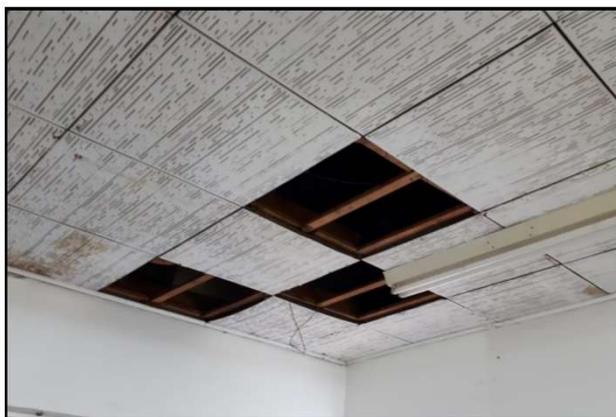
Escala: Edificação  
Zona: Técnica Zoo  
Nome: **V Setor Pessoal**  
Uso/ local: Zoológico

Há infiltrações no forro conseqüentemente, necessidade de reforma. Algumas portas e mobiliários necessitam ser substituídos.

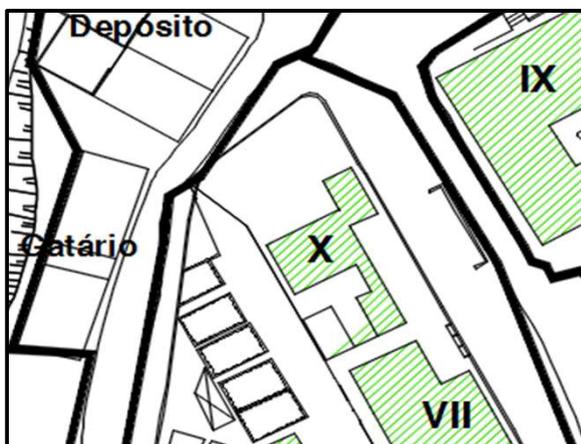
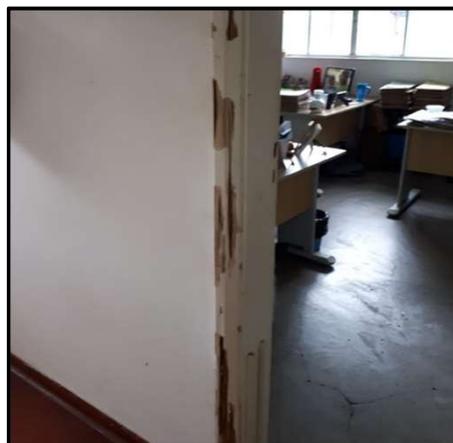
Escala: Edificação  
Zona: Técnica Zoo  
Nome: **X Divisão de Veterinária**  
Uso/ local: Zoológico

Na visita foi constatado que há necessidade de pintura no local. Há projetos para melhorias no telhado, pois o mesmo apresenta infiltrações. As melhorias estão dispostas em orçamento específico conforme demonstrado na ficha VIII.

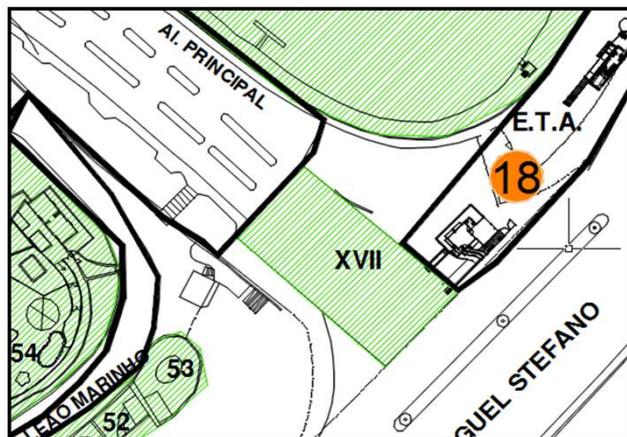
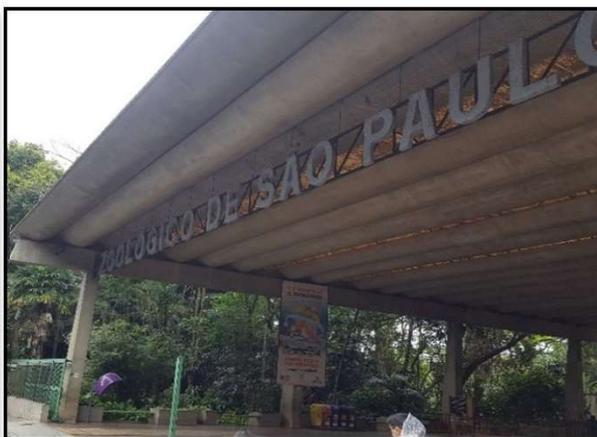
Escala: Edificação  
 Zona: Técnica Zoo  
 Nome: **XVII Portaria Principal**  
 Uso/ local: Zoológico

**Status** **Razoável**

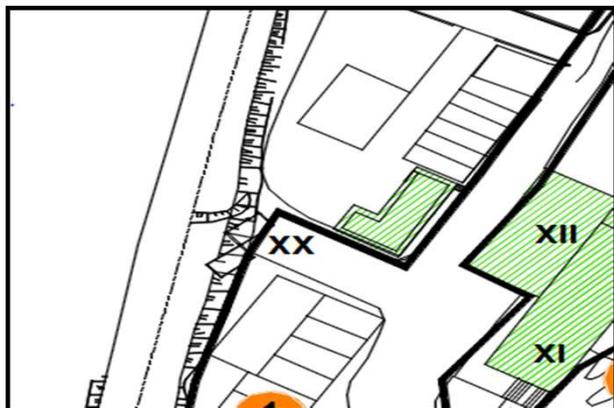
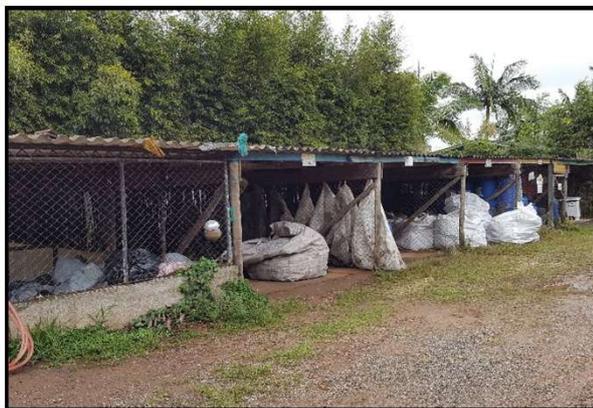
Escala:	Edificação
Zona:	Técnica Zoo
Nome:	<b>XX Plataforma de Lixo</b>
Uso/ local:	Zoológico

O local possui baias para separação de lixo, um galpão com vestiários para os funcionários e uma plataforma de despejo dos resíduos que está degradada. As baias necessitam ser reconstruídas de acordo com as normas da ABNT. O galpão está em estado precário sendo necessário sua demolição e reconstrução. A plataforma de acesso necessita apenas de reforma da laje do piso.

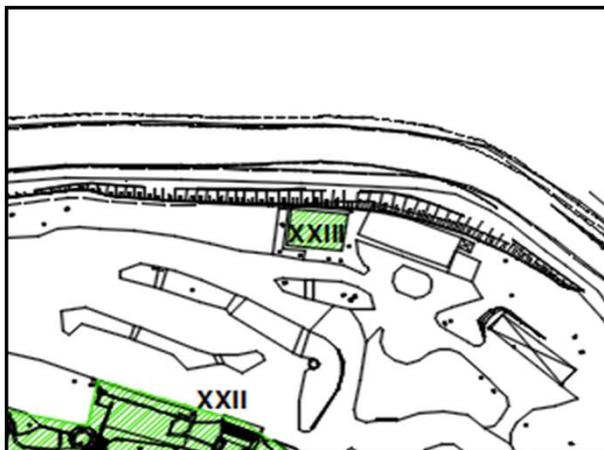
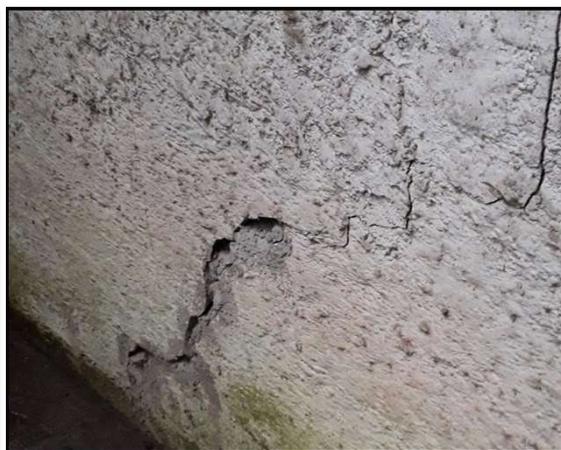
Escala: Edificação  
Zona: Zoo Safari  
Nome: **XXIII Administração Zoo Safári**  
Referência: Projeto Implantação Geral

O local já passou por reformas recorrentes na estrutura devido ao surgimento de trincas, necessário uma reforma mais específica, necessita de pintura geral.

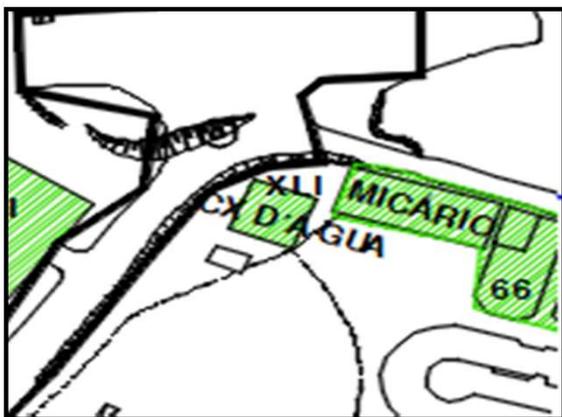
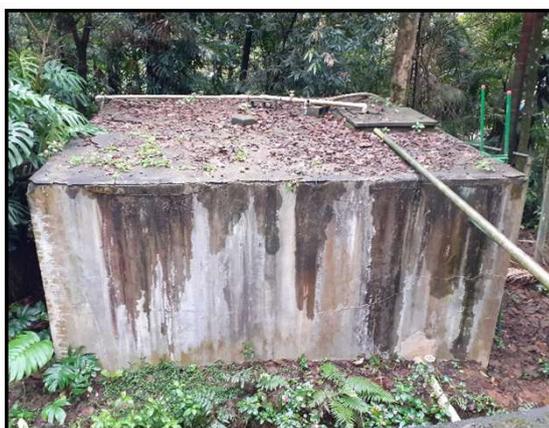
Escala: Edificação  
 Zona: Técnica Zoo  
 Nome: **XLI - Caixa d'água**  
 Uso/ local: Zoológico

Este reservatório precisa ser reformado. Observa-se trincas, e estas podem comprometer a qualidade da água armazenada. Necessário pintura.

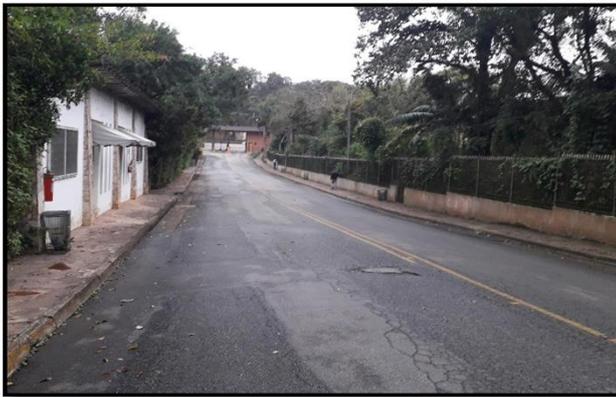
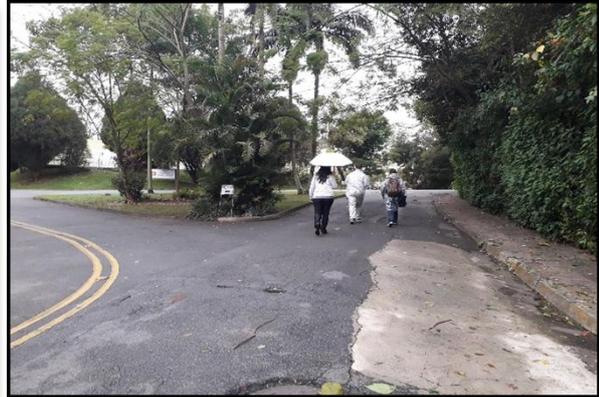
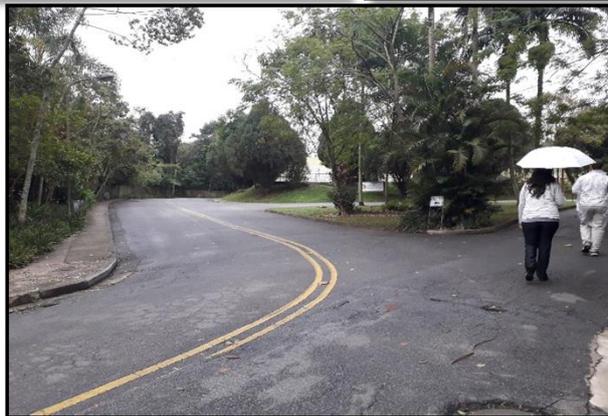
Escala: Urbanização  
 Zona: Visitaç o Zoo  
 Nome: **01 - Entrada portaria de servi o**  
 Uso/ local: Zool gico

Inexistente	Prec�rio	Razo�vel	Bom	Satisfat�rio
Asfalto			X		
Concreto	X				
Madeira	X			X	
Drenagem				X	
Acessibilidade		X			
<b>Status</b>	<b>Necess�rio realizar recape.</b>

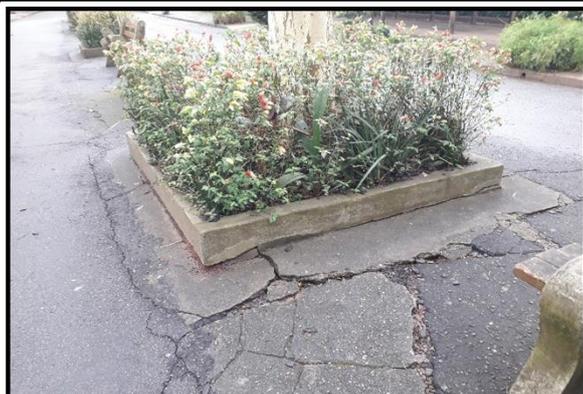
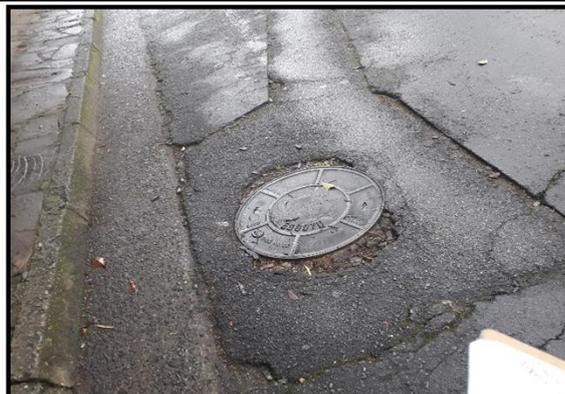
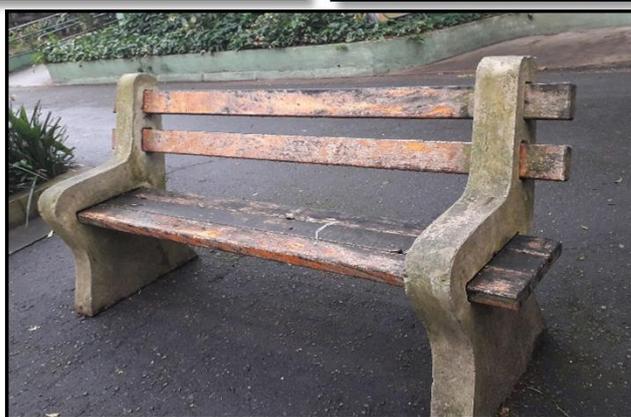
Escala: Urbanização  
 Zona: Visitaç o Zoo  
 Nome: **04 - Alameda aves**  
 Uso/ local: Zool gico

Inexistente	Prec�rio	Razo�vel	Bom	Satisfat�rio
Asfalto / Concreto		X			
Bocas de lobo/ Grelhas				X	
Canteiro		X			
Drenagem Superficial					
Acessibilidade		X			
<b>Status</b>	<b>Prec�rio, necess�rio recape e reforma nos bancos e canteiros.</b>

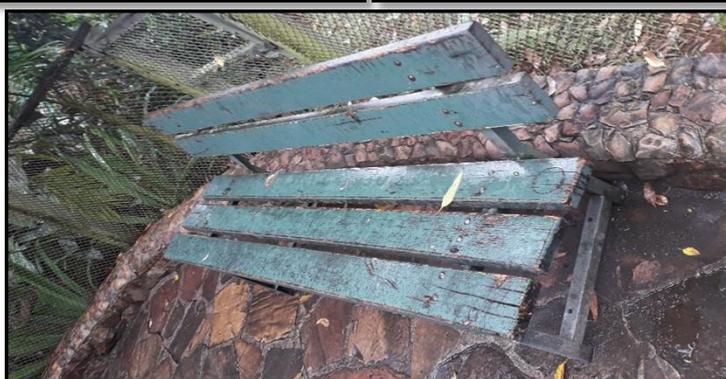
Escala: Urbanização  
 Zona: Visitação Zoo  
 Nome: **05 - Alameda Felinos**  
 Uso/ local: Zoológico

Inexistente	Precário	Razoável	Bom	Satisfatório
Asfalto		X			
Concreto	X				
Madeira	X				
Drenagem				X	
Acessibilidade		X			
<b>Status</b>	<b>Asfalto precário, necessário recape, e reforma da rede de esgoto.</b>

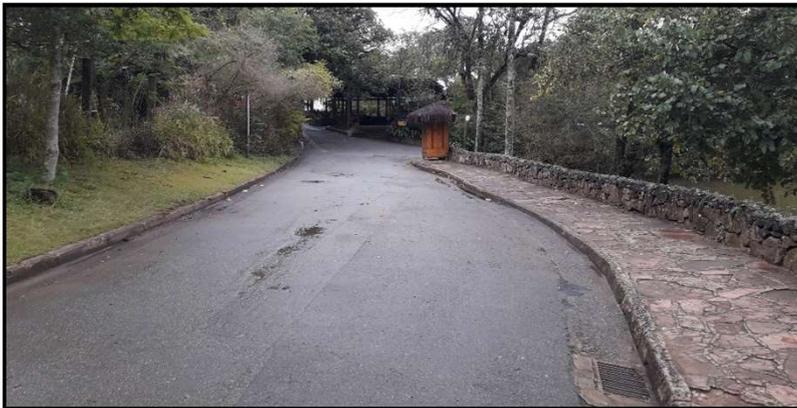
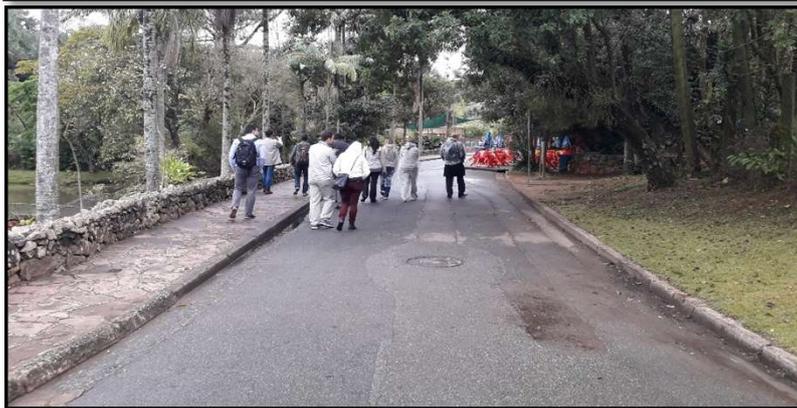
Escala: Urbanização  
 Zona: Visitaç o Zoo  
 Nome: **07 - Alameda Le o Marinho**  
 Uso/ local: Zool gico

Inexistente	Prec�rio	Razo�vel	Bom	Satisfat�rio
Asfalto			X		
Concreto	X				
Madeira	X				
Drenagem				X	
Acessibilidade		X			
<b>Status</b>	<b>Razo�vel, necess�rio recape em poucos pontos.</b>

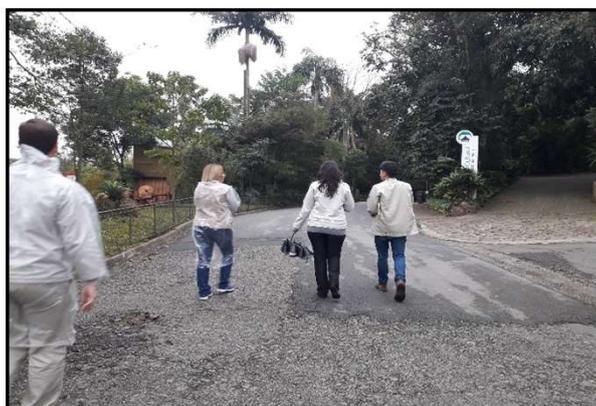
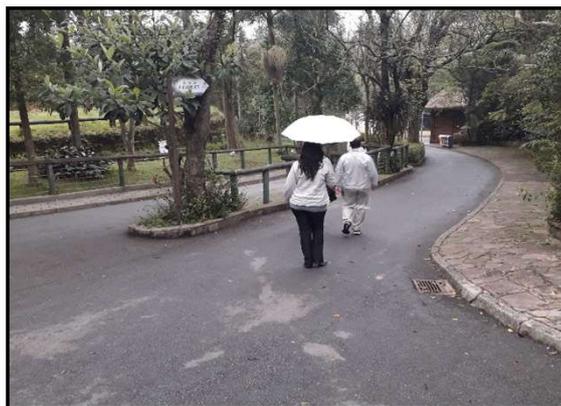
Escala: Urbanização  
 Zona: Visitaçãozoo  
 Nome: **10 - Alameda Rinoceronte**  
 Uso/ local: Zoológico

Inexistente	Precário	Razoável	Bom	Satisfatório
Asfalto			X		
Concreto	X				
Madeira	X				
Drenagem		X (Poucas grelhas)		X	
Acessibilidade		X			
<b>Status</b>	<b>Necessário recapeamento somente na via paralela a Alameda Lago.</b>

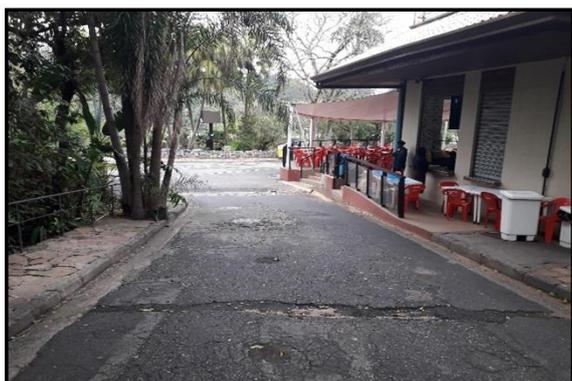
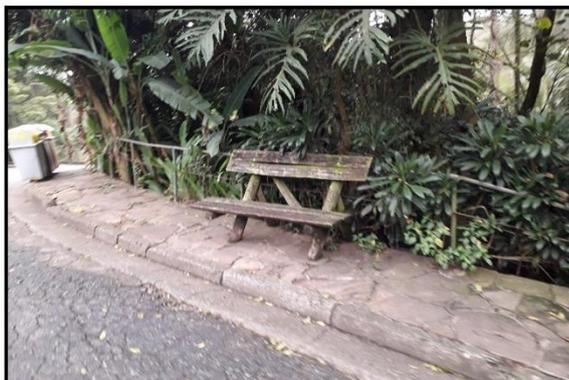
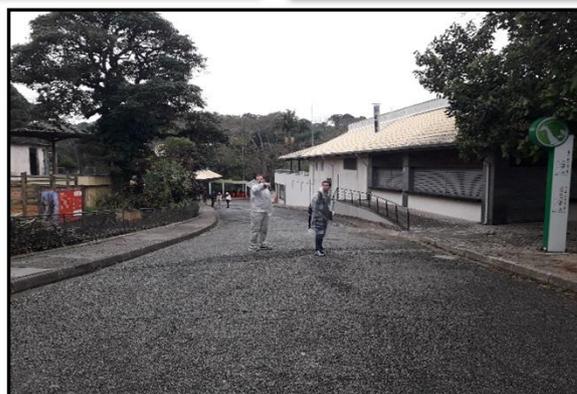
Escala: Urbanização  
 Zona: VisitaçãoZoo  
 Nome: **11 - Alameda Girafa**  
 Uso/ local: Zoológico

Inexistente	Precário	Razoável	Bom	Satisfatório
Asfalto			X		
Concreto	X				
Madeira	X				
Drenagem				X	
Acessibilidade		X			
<b>Status</b>	<b>Razoável, necessário recapeamento e reforma nos bancos.</b>

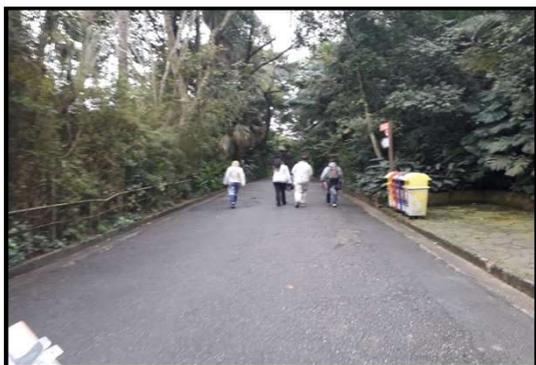
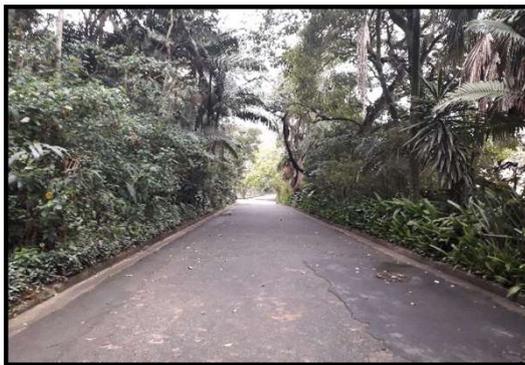
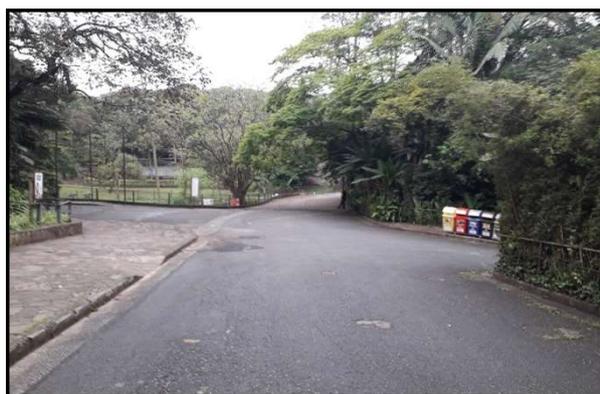
Escala:	Urbanização
Zona:	VisitaçãoZoo
Nome:	<b>12 - Alameda Condor</b>
Uso/ local:	Zoológico

Inexistente	Precário	Razoável	Bom	Satisfatório
Asfalto			X		
Concreto	X				
Madeira	X				
Drenagem				X	
Acessibilidade		X			
<b>Status</b>	<b>Necessário recapeamento.</b>

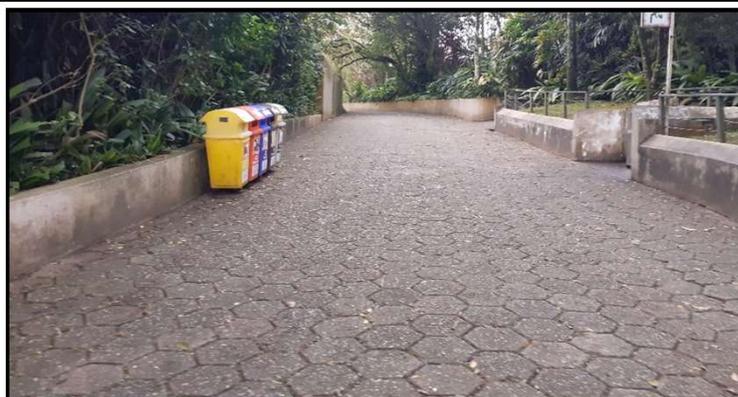
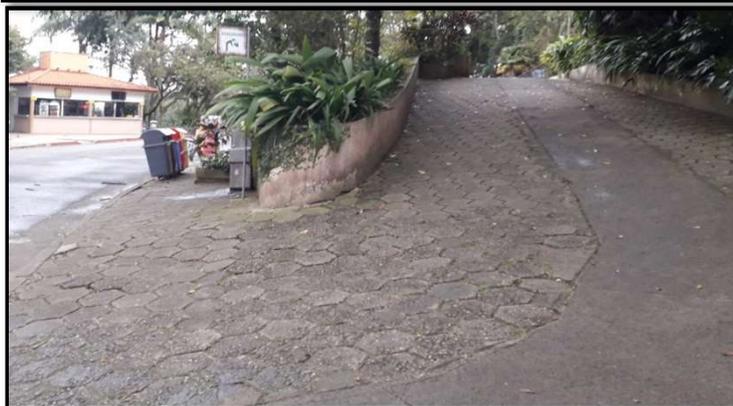
Inexistente	Precário	Razoável	Bom	Satisfatório
Asfalto	X				
Concreto			X		
Madeira	X				
Drenagem	X		X (poucas grelhas)		
Acessibilidade		X			
<b>Status</b>	<b>Razoável, previsto troca de bloquetes e implantação.</b>

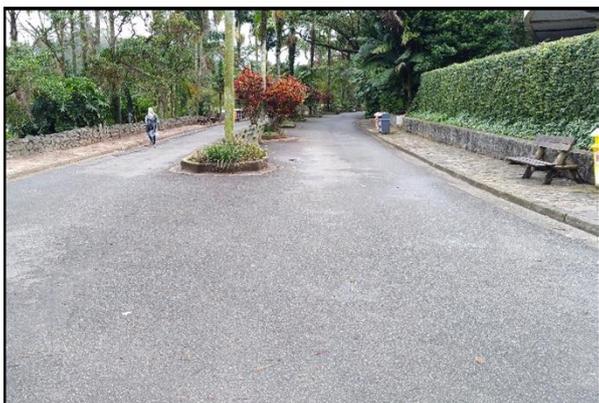
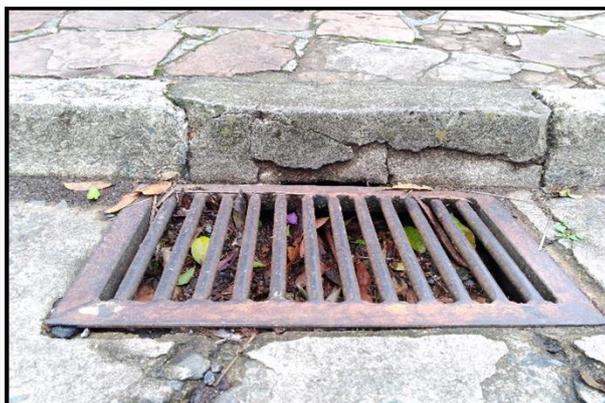
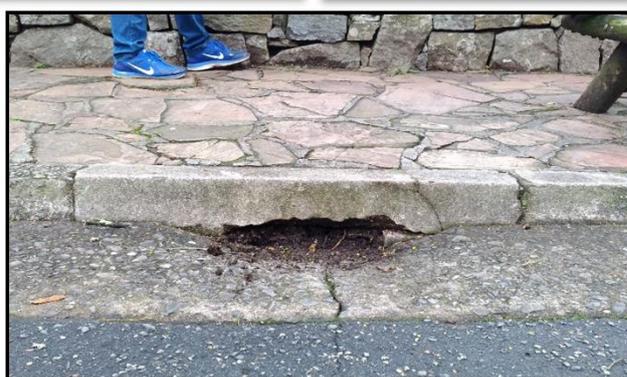
Escala: Urbanização  
 Zona: Visitaçãozoo  
 Nome: **14 - Alameda Lago**  
 Uso/ local: Zoológico

Inexistente	Precário	Razoável	Bom	Satisfatório
Asfalto				X	
Concreto	X				
Madeira	X				
Drenagem				X	
Acessibilidade		X			
<b>Status</b>	<b>Bom estado, as bocas de leão e lobo são muito pequenas, necessário aumentar e limpar nas mesmas.</b>

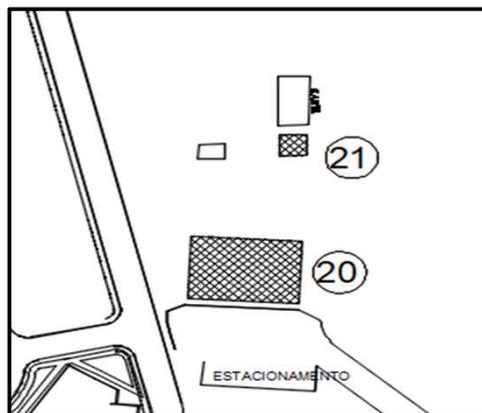
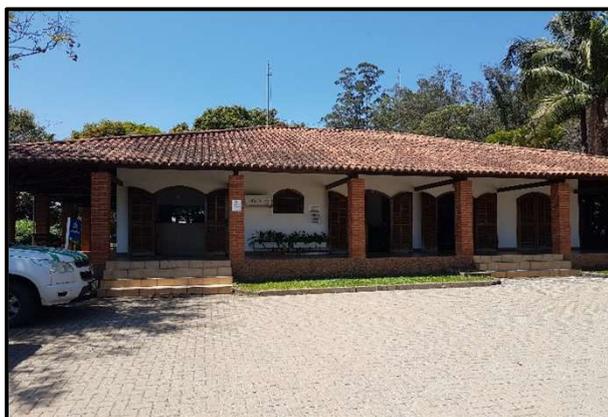
Escala: Edificação  
Zona: Técnica Fazenda  
Nome: **20 - Sede**  
Uso/ local: Fazenda

A construção necessita de atenção na estrutura, pois apresenta trincas que precisam ser reparadas, a pintura e pisos precisam de reformas pontuais e elétrica necessita ser substituída.

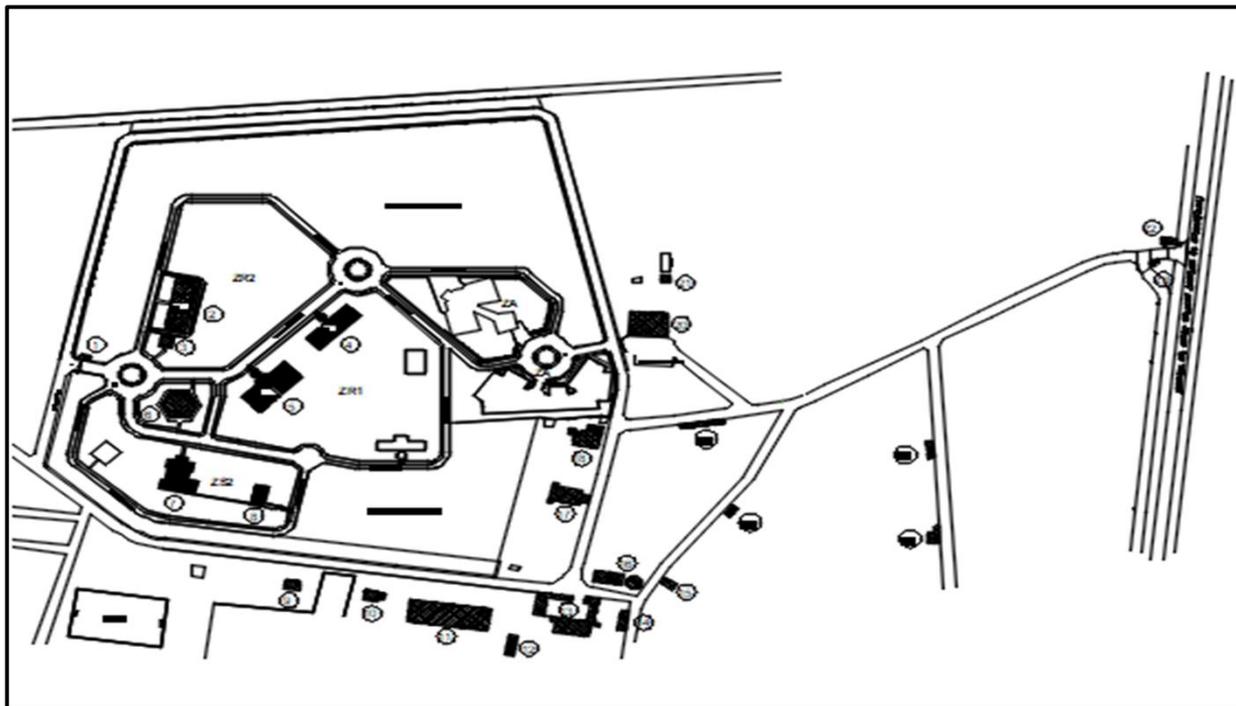
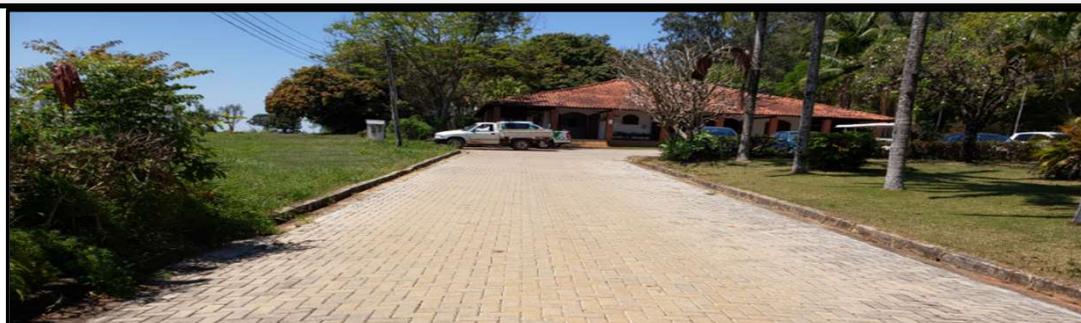
Escala: Urbanização  
Zona: Técnica Fazenda  
Nome: **Ruas**  
Uso/ local: Fazenda

Inexistente	Precário	Razoável	Bom	Satisfatório
Asfalto					X
Concreto	X				
Madeira	X				
Drenagem				X	
Acessibilidade		X			
Status	Satisfatório, o pavimento existente está satisfatório, e a pavimentação em terra já está previsto à implantação de intertravado.

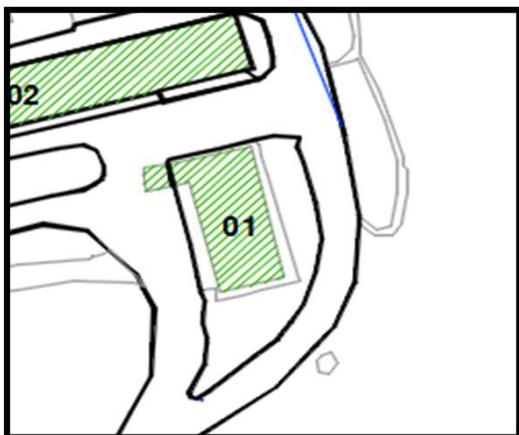
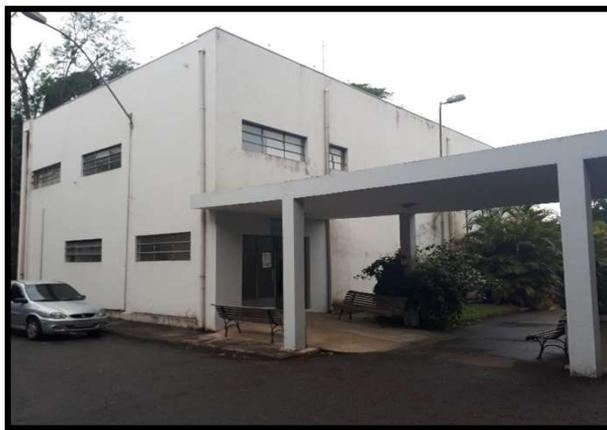
Escala: Edificação  
Zona: Técnica JB  
Nome: **01-Auditório**  
Uso/ local: Jardim Botânico

O auditório necessita de reforma a cobertura precisa ser substituída em alguns pontos devido as infiltrações, o piso necessita ser substituído.

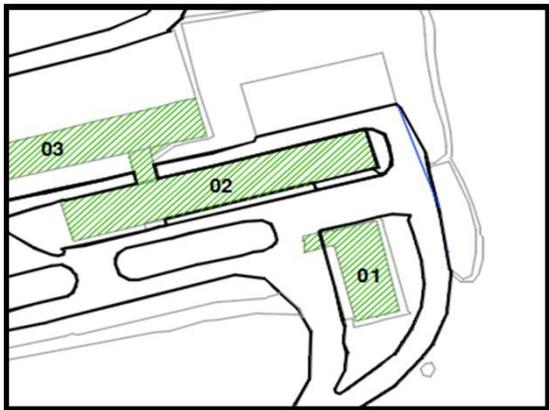
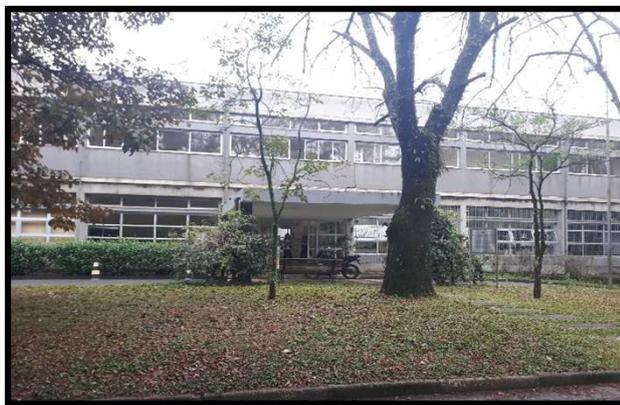
Escala:	Edificação
Zona:	Técnica JB
Nome:	<b>02-Diretoria Geral e outros</b>
Uso/ local:	Jardim Botânico

O local possui infiltrações em áreas localizadas revelando a necessidade de reparos na cobertura e forro, a pintura e hidráulica também necessitam de reparos. Os reparos elétricos são pontuais e superficiais.

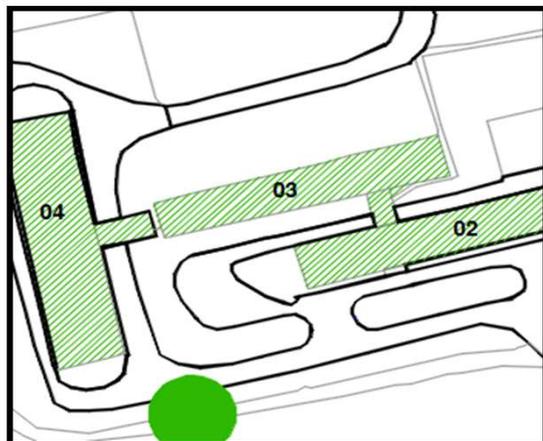
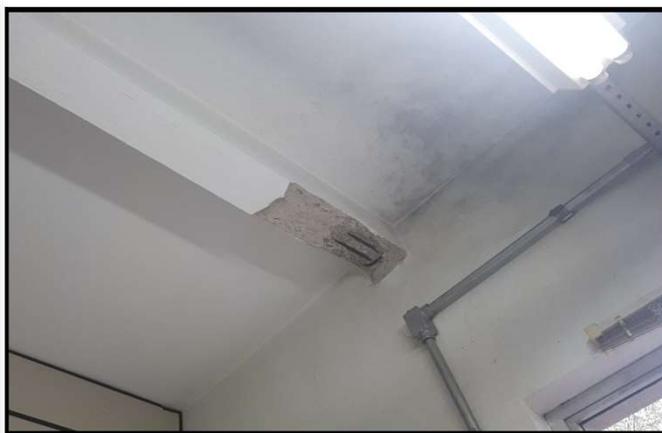
Escala: Edificação  
Zona: Técnica JB  
Nome: **03-Micologia**  
Uso/ local: Jardim Botânico

No local a atenção maior deve ser dada a cobertura que por estar permitindo infiltração está gerando patologias no interior do edifício, necessitando ser substituída, a pintura foi bastante prejudicada necessitando ser refeita em todo prédio, outros pontos precisam de reformas mais pontuais, classificando-o como razoável.

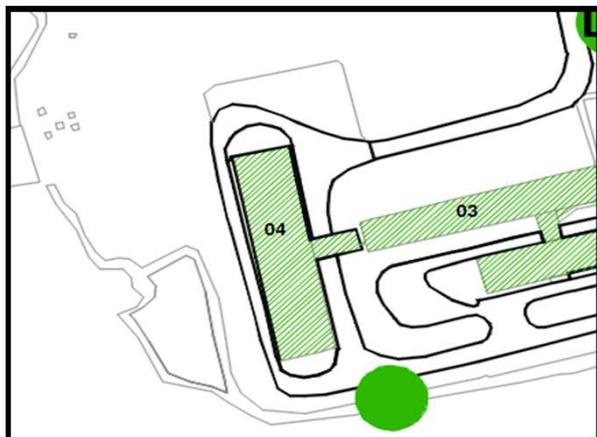
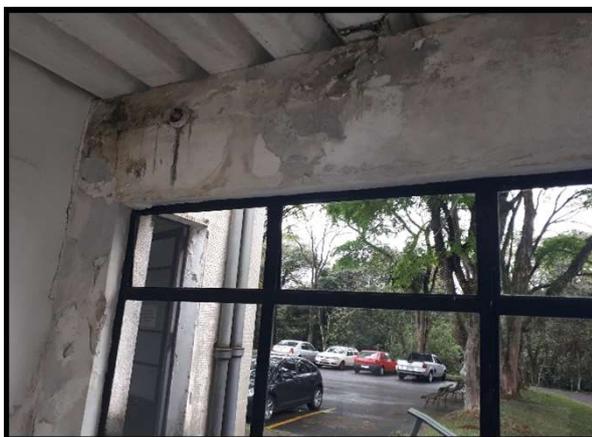
Escala: Edificação  
Zona: Técnica JB  
Nome: **04-Herbário e outros**  
Uso/ local: Jardim Botânico

O prédio apresenta avarias na cobertura recomendando-se a substituição da mesma, a pintura sofreu muitos danos devido as infiltrações e necessita ser refeita em todo prédio. Reformas na hidráulica, elétrica entre outros são mais pontuais. A correspondência da avaliação do estado de conservação com o nível de reforma esperado é o seguinte:  
Estado de conservação precário - intervenção de nível avançado (reforma em 100% do item);  
Estado de conservação razoável - intervenção de nível médio (reforma em 50% do item);  
Estado de conservação bom - intervenção de nível básico (reforma entre 10% e 20% do item);  
Estado de conservação satisfatório - item não necessita de reforma.

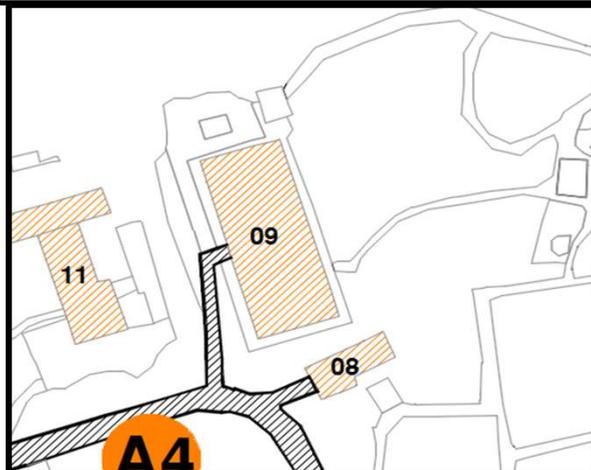
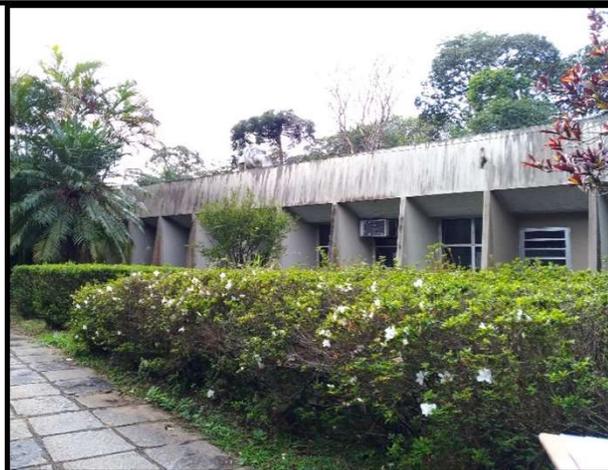
Escala: Edificação  
 Zona: Técnica JB  
 Nome: **09-Ecologia**  
 Uso/ local: Jardim Botânico

O telhado possui áreas com infiltração necessitando de reparos para controla-las e assim sanar os problemas na pintura e revestimentos. A pintura está bastante avariada necessitando ser refeita, elétrica necessita de reformas, o restante do itens necessitam de reparos pontuais.

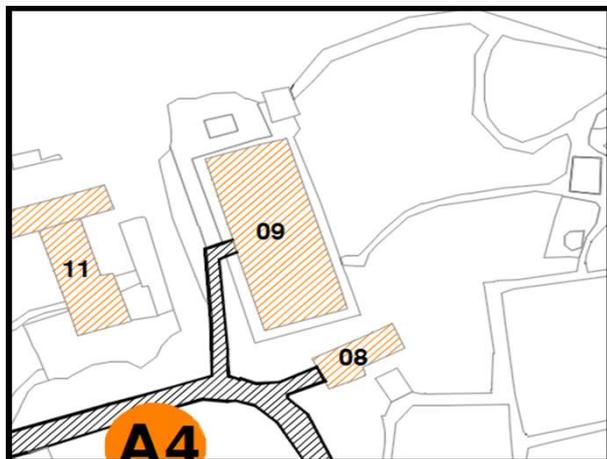
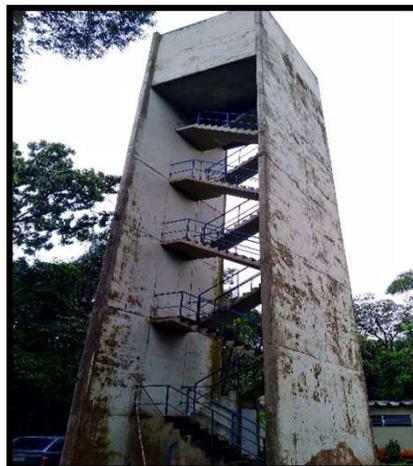
Escala:	Edificação
Zona:	Técnica JB
Nome:	<b>09-Ecologia - Reservatório de água</b>
Uso/ local:	Jardim Botânico

O local necessita de pintura, a estrutura possui trincas superficiais que necessitam ser reparadas. É recomendável instalação de guarda-corpo.

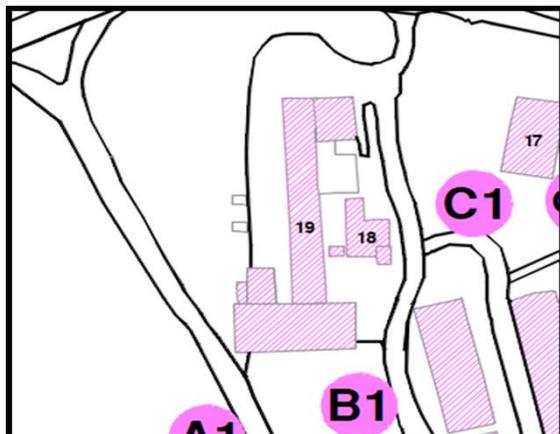
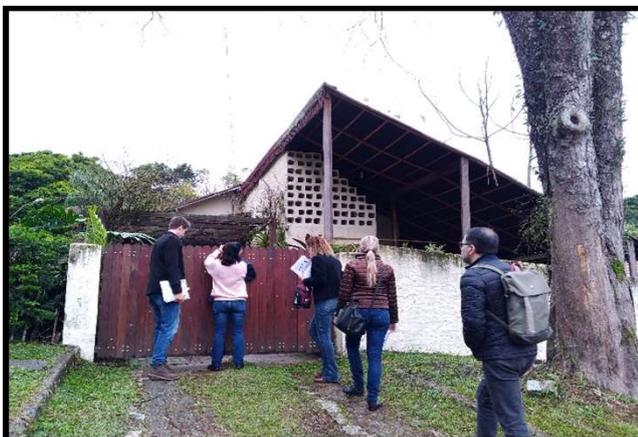
Escala: Edificação  
 Zona: Técnica JB  
 Nome: **18-CERAD**  
 Uso/ local: Jardim Botânico

A cobertura é o principal problema na edificação. Há infiltrações e a pintura deve ser otimizada.  
 A correspondência da avaliação do estado de conservação com o nível de reforma esperado é o seguinte:  
 Estado de conservação precário - intervenção de nível avançado (reforma em 100% do item);  
 Estado de conservação razoável - intervenção de nível médio (reforma em 50% do item);  
 Estado de conservação bom - intervenção de nível básico (reforma entre 10% e 20% do item);  
 Estado de conservação satisfatório - item não necessita de reforma.

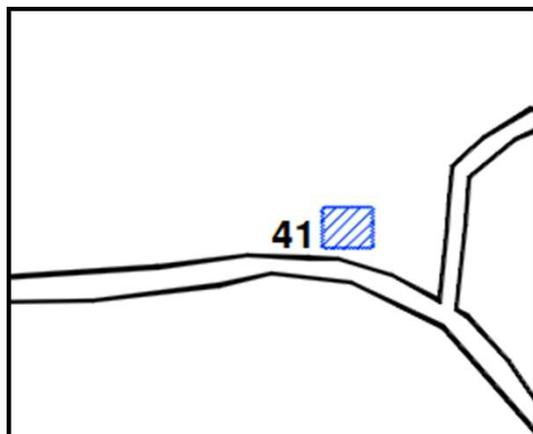
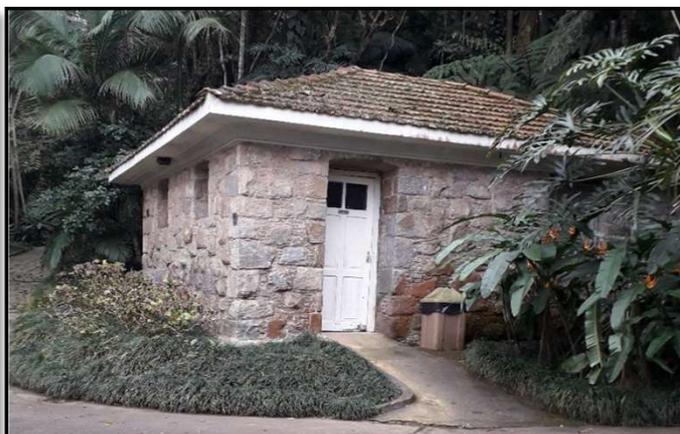
Escala: Edificação  
 Zona: Técnica JB  
 Nome: **41-Sanitários - Trilha**  
 Uso/ local: Jardim Botânico

O telhado possui áreas com infiltração necessitando reparos para controla-las, e assim sanar os problemas na pintura e revestimentos, a pintura na laje está necessitando ser refeita, elétrica necessita de reformas, o restante precisa de atenção pontuais.

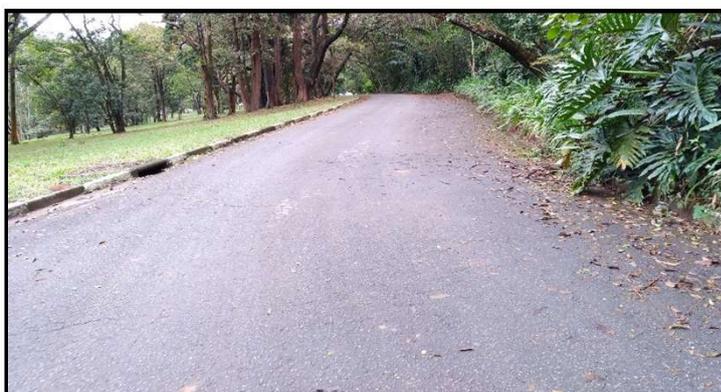
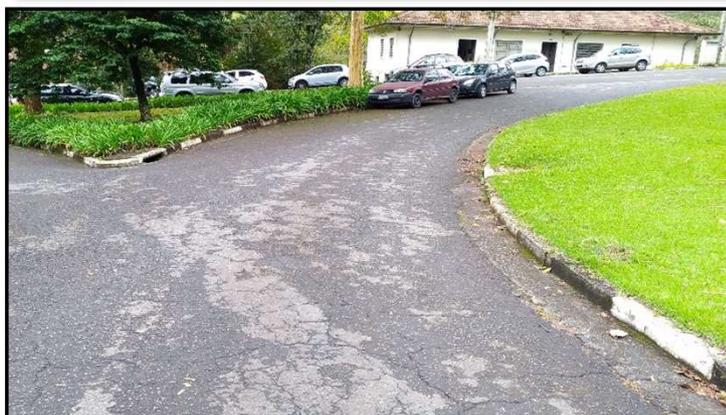
Rua A1

Inexistente	Precário	Razoável	Bom	Satisfatório
Asfalto				X	
Concreto	X				
Madeira	X				
Drenagem				X	
Acessibilidade		X			
<b>Status</b>				<b>Bom</b>

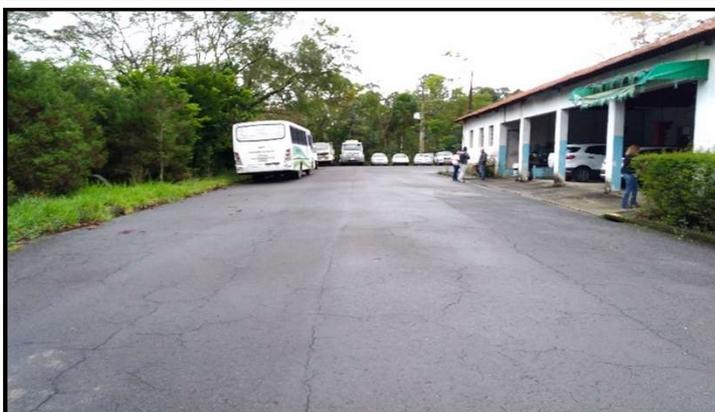
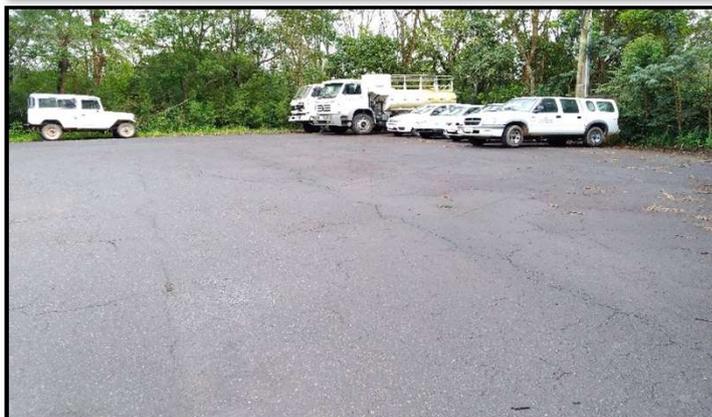
Escala: Urbanização  
 Zona: Técnica JB  
 Nome: **Rua B1**  
 Uso/ local: Jardim Botânico

Inexistente	Precário	Razoável	Bom	Satisfatório
Asfalto				X	
Concreto	X				
Madeira	X				
Drenagem			X		
Acessibilidade		X			
<b>Status</b>			<b>Bom</b>

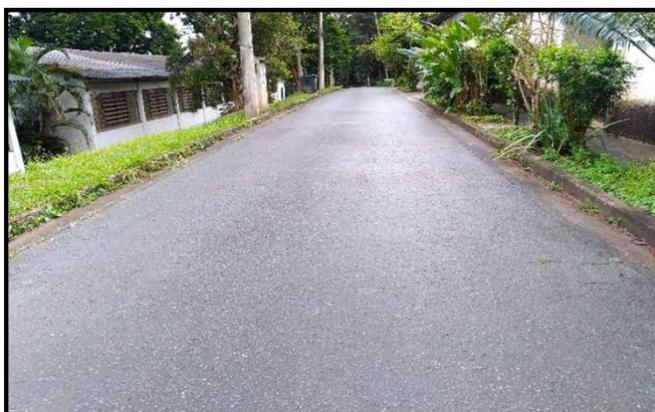
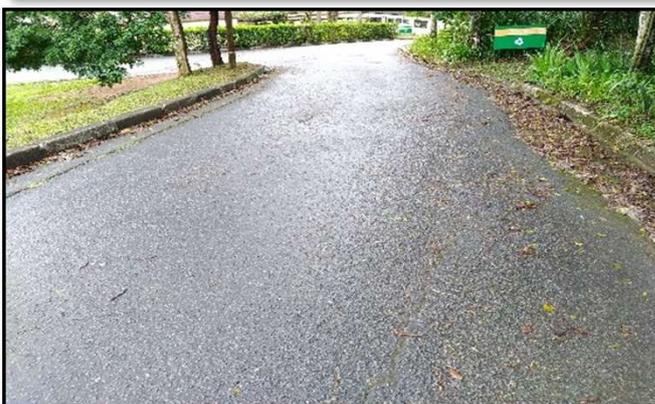
Escala: Urbanização  
 Zona: Técnica JB  
 Nome: **Rua C1**  
 Uso/ local: Jardim Botânico

Inexistente	Precário	Razoável	Bom	Satisfatório
Asfalto				X	
Concreto	X				
Madeira	X				
Drenagem				X	
Acessibilidade		X			
<b>Status</b>	<b>Bom</b>

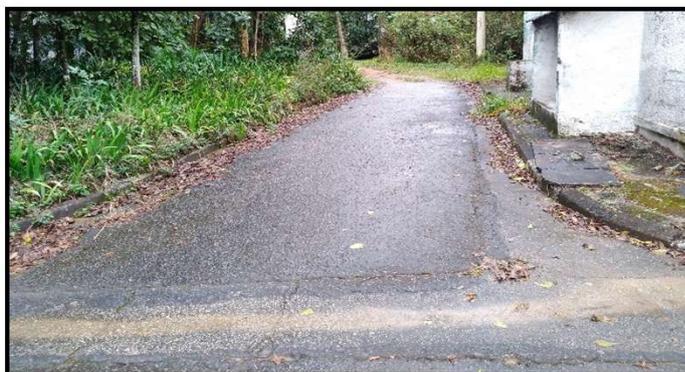
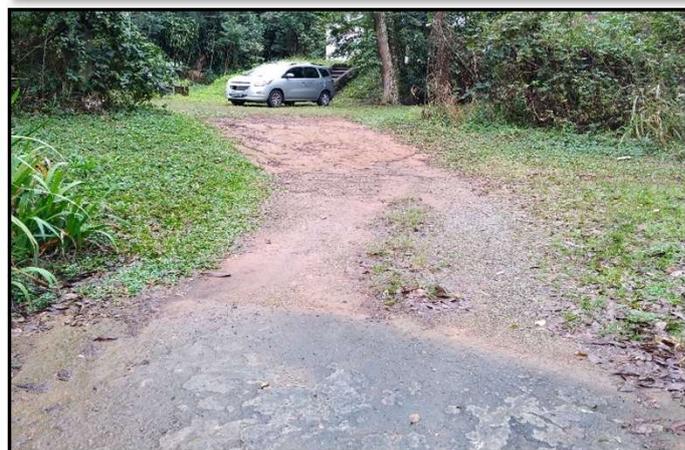
Escala: Urbanização  
 Zona: Técnica JB  
 Nome: **Rua C1.1**  
 Uso/ local: Jardim Botânico

Inexistente	Precário	Razoável	Bom	Satisfatório
Asfalto		X			
Concreto	X				
Madeira	X				
Drenagem	X				
Acessibilidade		X			
<b>Status</b>	<b>Precário, metade asfaltada.</b>

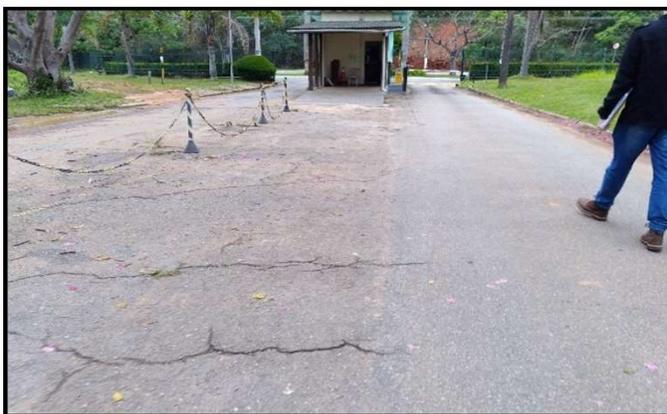
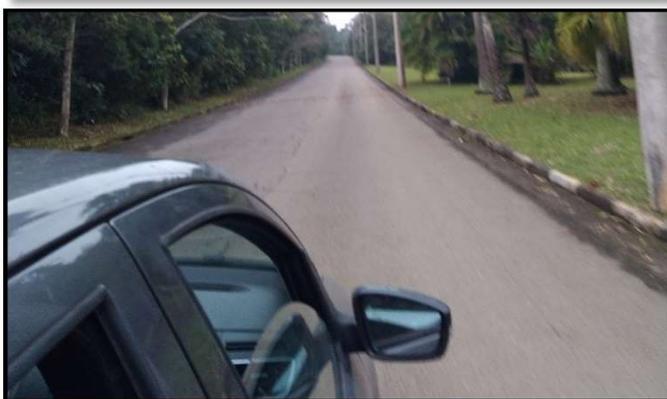
Rua B2

Inexistente	Precário	Razoável	Bom	Satisfatório
Asfalto			X		
Concreto	X				
Madeira	X				
Drenagem				X	
Acessibilidade		X			
<b>Status</b>	<b>Bom, porém boa parte necessita de recapeamento no asfalto.</b>

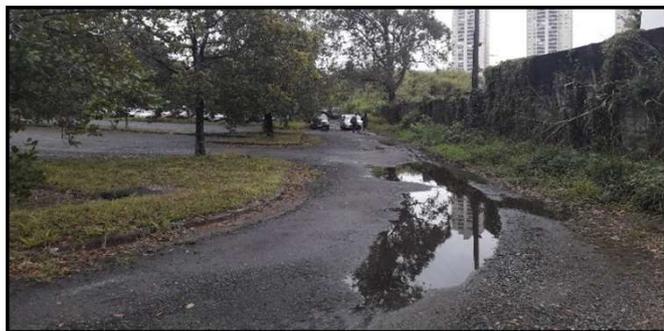
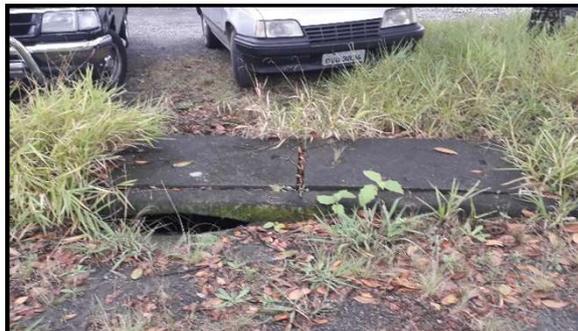
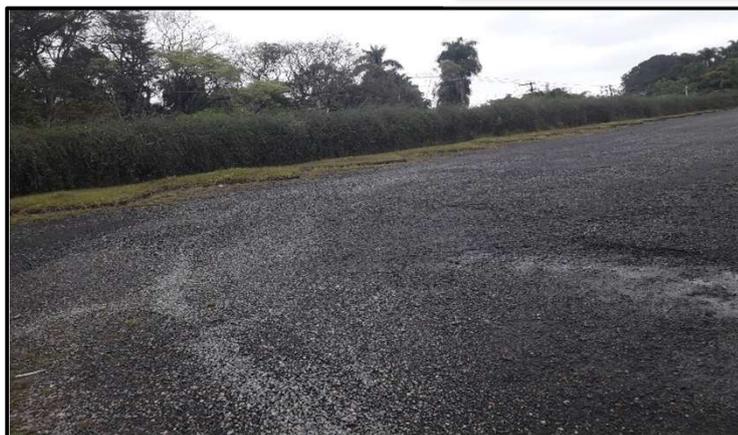
LEGENDA  
 A3 - Estacionamento

Inexistente	Precário	Razoável	Bom	Satisfatório
Asfalto		X			
Concreto	X				
Madeira	X				
Drenagem		X			
Acessibilidade		X			
<b>Status</b>	<b>Precário, necessário realizar uma limpeza nas boca de lobo.</b>

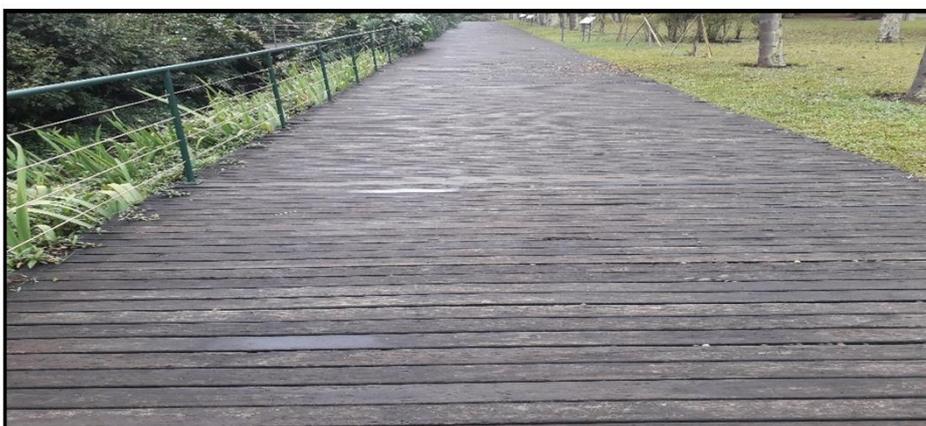
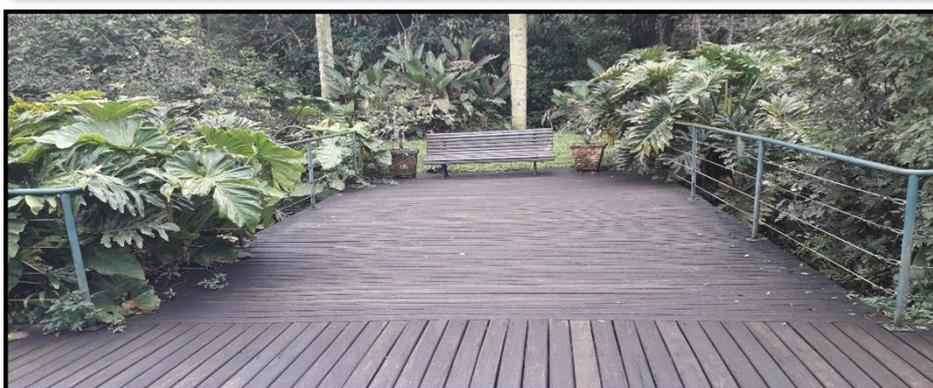
Rua - B3

Inexistente	Precário	Razoável	Bom	Satisfatório
Asfalto			x		
Concreto	x				
Madeira	x				
Drenagem	x				
Acessibilidade					x
<b>Status</b>	<b>Razoável, necessário reforma nos guarda-corpo e no deck.</b>

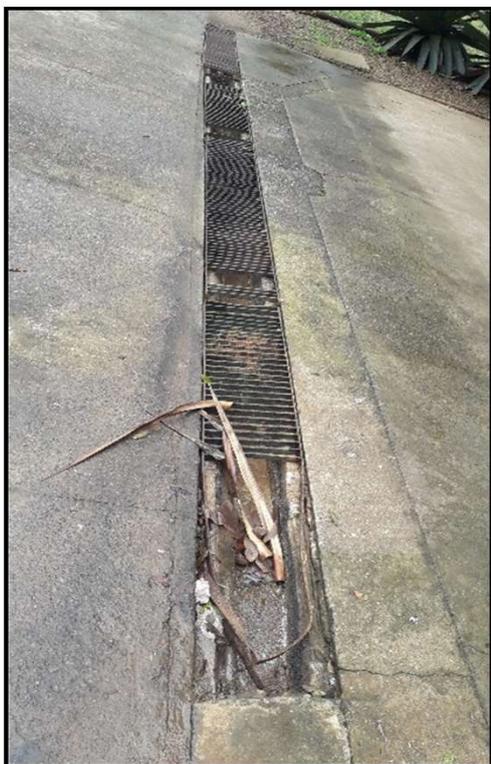
**LEGENDA**  
 Rua C3

Inexistente	Precário	Razoável	Bom	Satisfatório
Asfalto / Concreto				X	
Bocas de lobo/ Grelhas	X				
Drenagem Superficial			X		
Acessibilidade				X	
<b>Status</b>	<b>Bom, necessário reforma nas grelhas.</b>

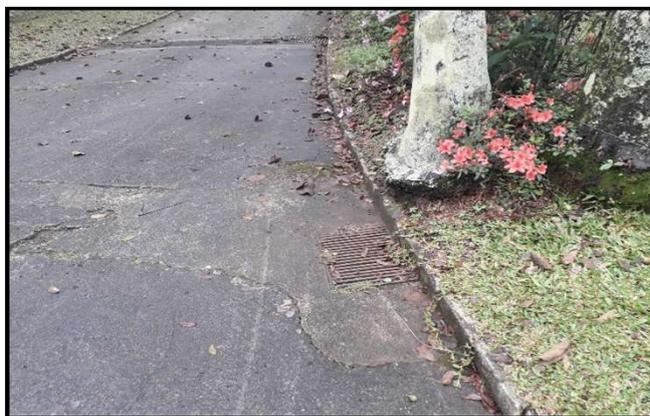
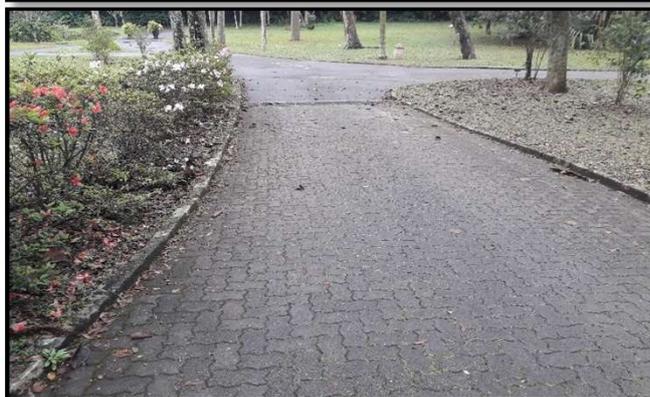
**LEGENDA**  
 Rua D3

Inexistente	Precário	Razoável	Bom	Satisfatório
Asfalto			X		
Concreto				X	
Madeira	X				
Drenagem			X		
Acessibilidade				X	
<b>Status</b>	<b>Razoável, necessário reforma no pavimento, trilhas, pergolado e escadaria entre as colunas grandes.</b>
