STATE SECRETARIAT FOR INFRASTRUCTURE AND ENVIRONMENT

**ANNEX XII – ENGINEERING SPECIFICATIONS**

# FICHA ESTADO DE CONSERVAÇÃO - ZOOLOGICO

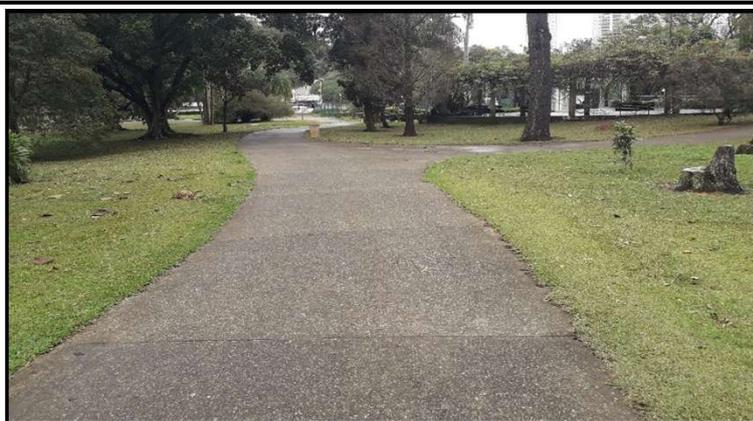
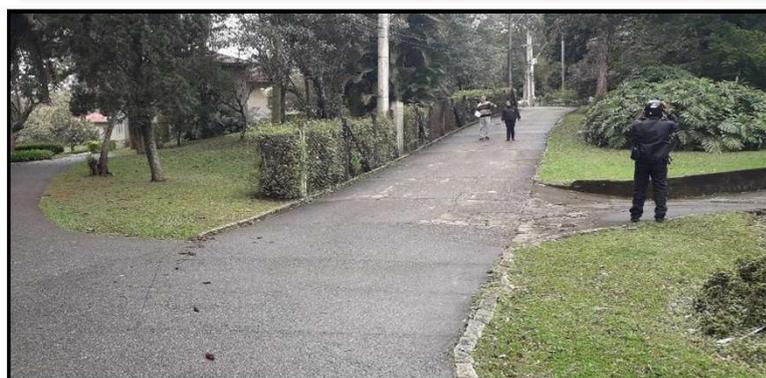
**LEGENDA**  
 Rua E3

Inexistente	Precário	Razoável	Bom	Satisfatório
Asfalto			X		
Concreto	X				
Madeira	X				
Drenagem	X				
Acessibilidade				X	
<b>Status</b>	<b>Razoável, necessário reforma simples no caminho de concreto.</b>

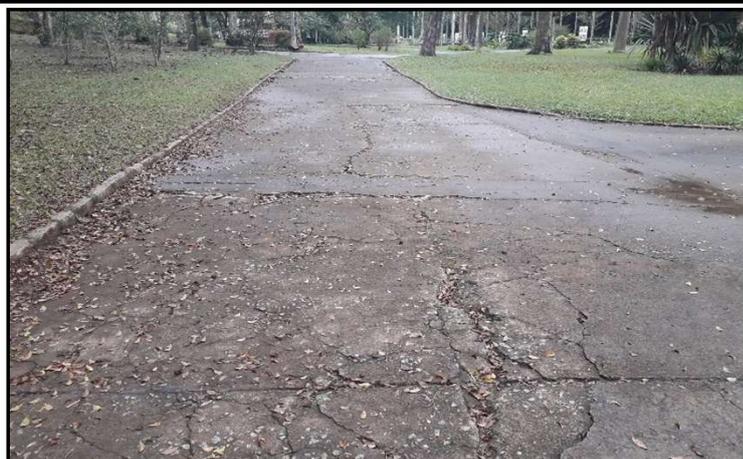
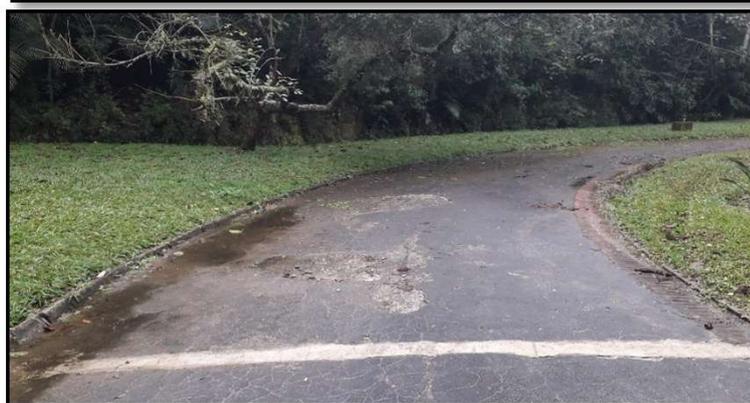
Rua G3

Inexistente	Precário	Razoável	Bom	Satisfatório
Asfalto / Concreto		X			
Bocas de lobo/ Grelhas				X	
Drenagem Superficial		X			
Acessibilidade				X	
<b>Status</b>	<b>Precário, necessário reforma geral.</b>

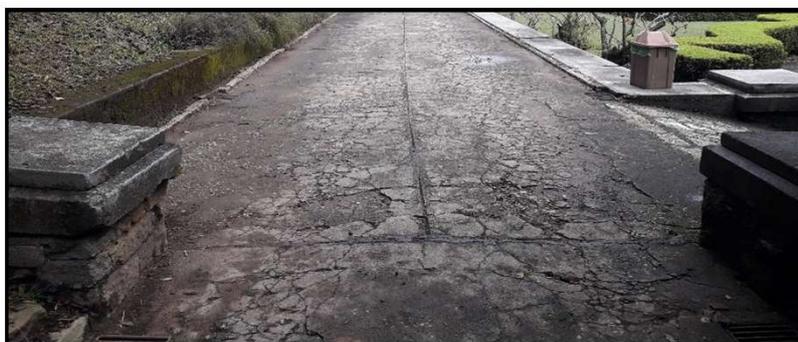
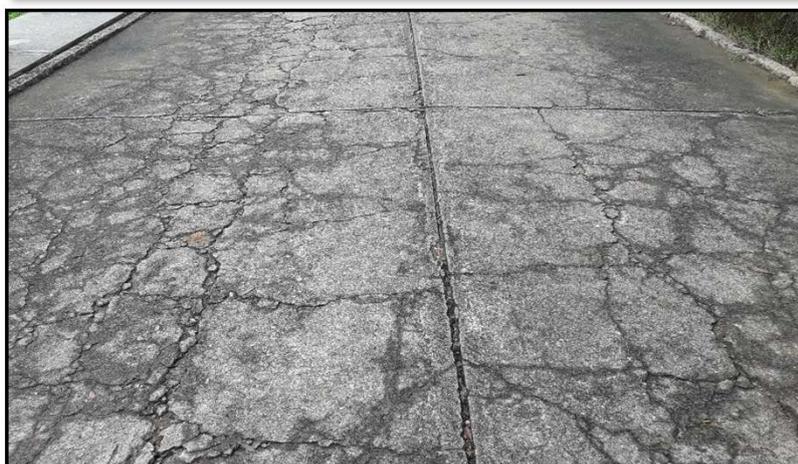
Inexistente	Precário	Razoável	Bom	Satisfatório
Asfalto		X			
Concreto	X				
Madeira	X				
Drenagem		X			
Acessibilidade		X			
<b>Status</b>	<b>Precário, necessário reforma geral.</b>

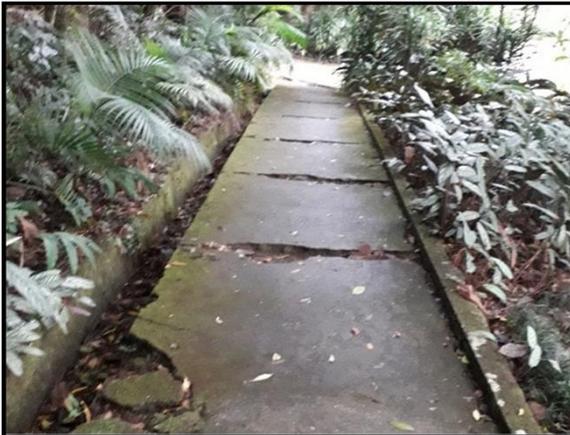
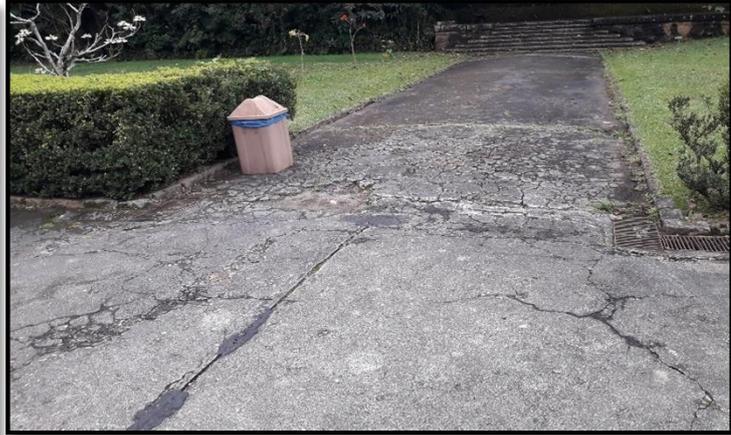
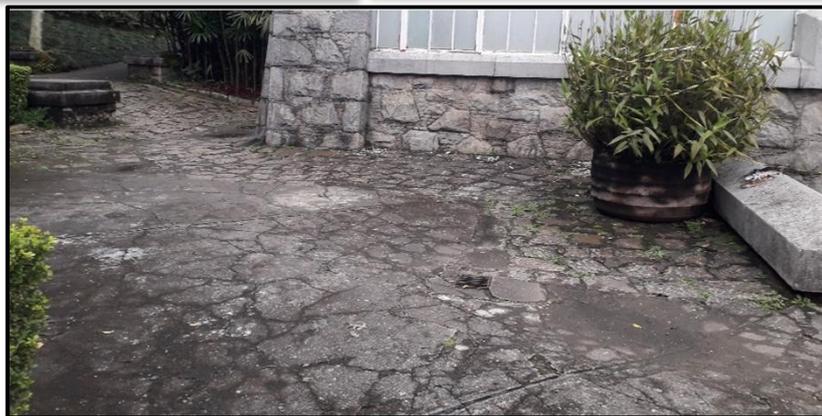
Escala: Urbanização  
 Zona: Técnica JB  
 Nome: **Rua I3**  
 Uso/ local: Jardim Botânico

Inexistente	Precário	Razoável	Bom	Satisfatório
Asfalto / Concreto		X			
Bocas de lobo/ Grelhas				X	
Drenagem Superficial		X			
Acessibilidade				X	
<b>Status</b>	<b>Precário, necessário reforma geral.</b>

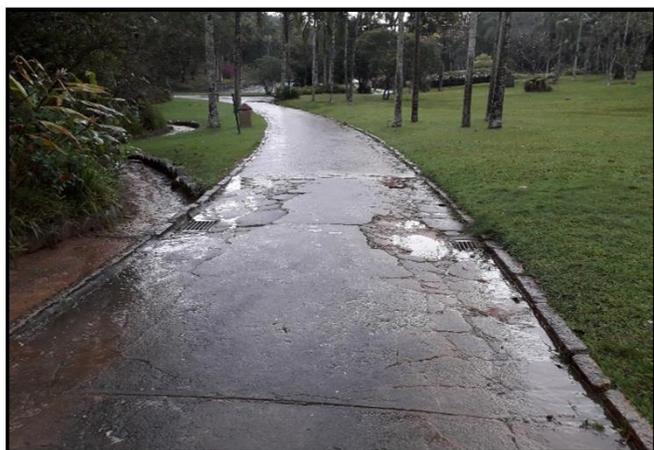
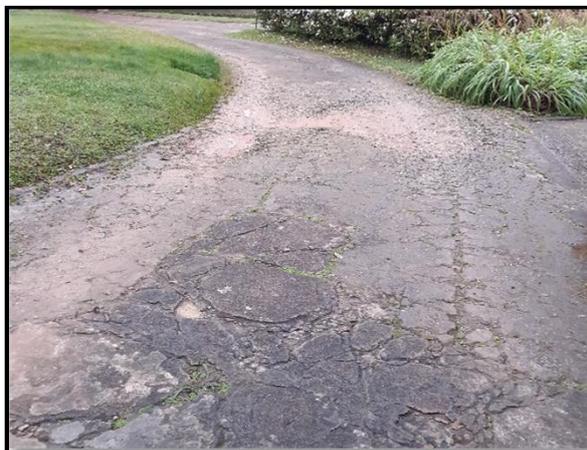
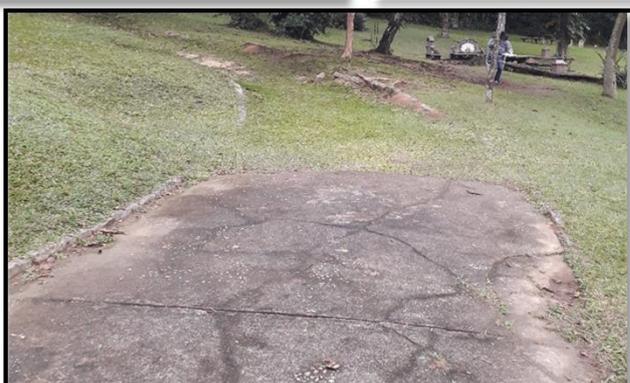
Escala: Urbanização  
 Zona: Técnica JB  
 Nome: **Rua J3**  
 Uso/ local: Jardim Botânico

Inexistente	Precário	Razoável	Bom	Satisfatório
Asfalto		X			
Concreto	X				
Madeira	X				
Drenagem		X			
Acessibilidade			X		
<b>Status</b>	<b>Precário, necessário reforma nos caminhos e bancos.</b>

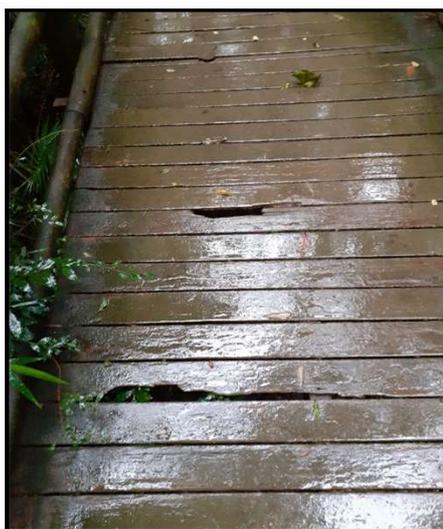
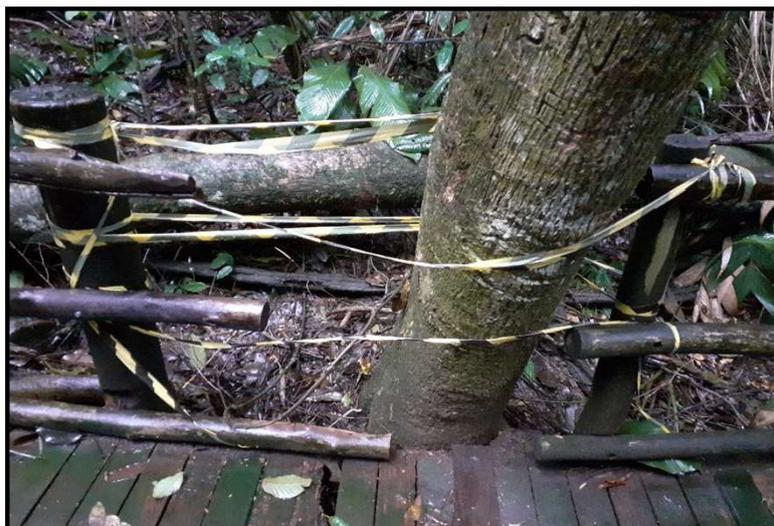
Rua J3

Inexistente	Precário	Razoável	Bom	Satisfatório
Asfalto		X			
Concreto	X				
Madeira	X				
Drenagem			X		
Acessibilidade	X				
<b>Status</b>	<b>Precário, necessário reparar ripas de madeira.</b>
