## PARQUE VILLA-LOBOS

ANEXO IA - RELATÓRIO FOTOGRÁFICO | SETEMBRO 2021

Indicar a localização e apresentar as condições atuais do estado de conservação da **ÁREA DO MIRANTE** do **Parque Villa-Lobos**.

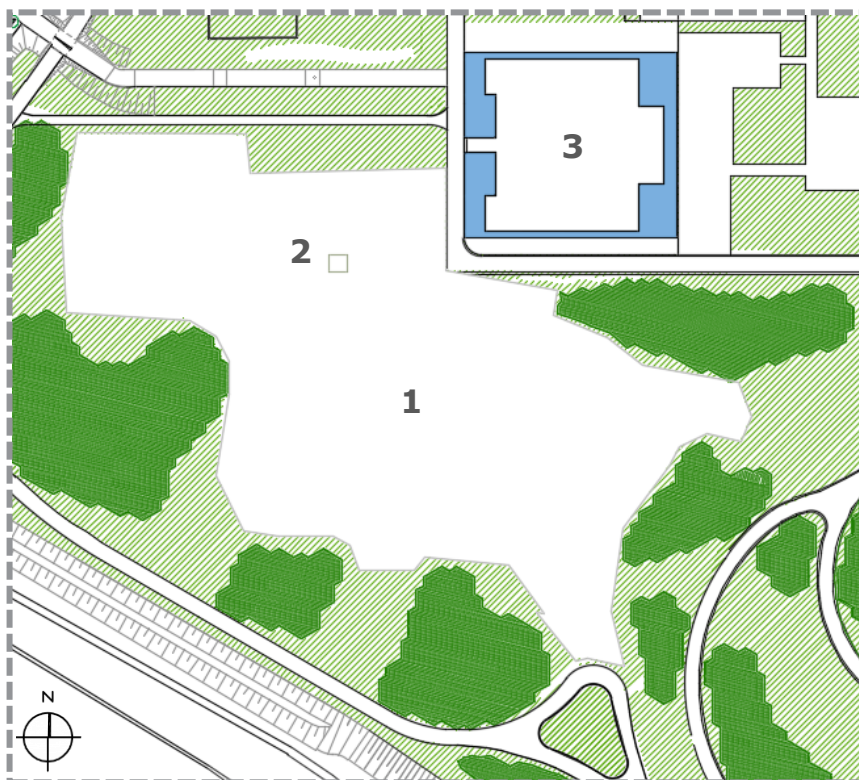
**Imagem 03** – Mapa área do mirante. Sem escala. 2021.

A área da **torre da caixa d'água**, apelidada de Mirante, apresenta uma **área de 36m<sup>2</sup>** e altura de 47,5m. Tal edificação está localizada em uma **área livre asfaltada** que apresenta aproximadamente **21.998m<sup>2</sup>**.

Atualmente, a área apresenta duas caçambas que são utilizadas como ponto de coleta de resíduos gerais do parque e do serviço realizado pela equipe de áreas verdes.
