**PARQUE ECOLÓGICO DO TIETÊ – NÚCLEO DE LAZER ENGENHEIRO GOULART**  
RELATÓRIO FOTOGRÁFICO DO ESTADO DE CONSERVAÇÃO DO CONJUNTO DO VIVEIRO | SETEMBRO 2021

# RELATÓRIO FOTOGRÁFICO DO ESTADO DE CONSERVAÇÃO DO CONJUNTO DO VIVEIRO – SETEMBRO 2021

Apresentar as condições do estado de conservação **DO CONJUNTO DO VIVEIRO** do **Parque Ecológico do Tietê – Núcleo de Lazer Engenheiro Goulart**.

1. Manutenção das edificações do conjunto;
2. Instalação de sinalização indicativa e direcional do espaço;
3. Revisão geral do alambrado.

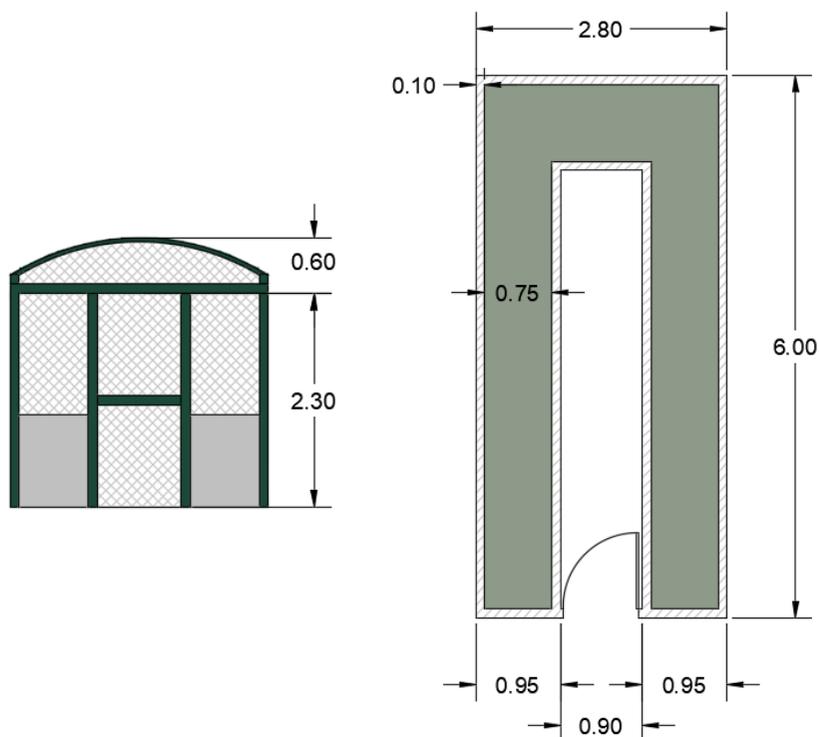
**Imagens 04 e 05** – Vista frontal e planta esquemáticas.

*Obs: A alvenaria externa tem 1m de altura, enquanto a interna tem 0,8m de altura.*

ESTADO DE CONSERVAÇÃO					
CRITÉRIOS	0	1	2	3	4
Cobertura		X			
Pisos e revestimentos		X			
Pintura		X			
Portas e esquadrias			X		
Elétrica	X				
Hidráulica	X				
Acessibilidade	X				
Estrutura		X			
Mobiliário	X

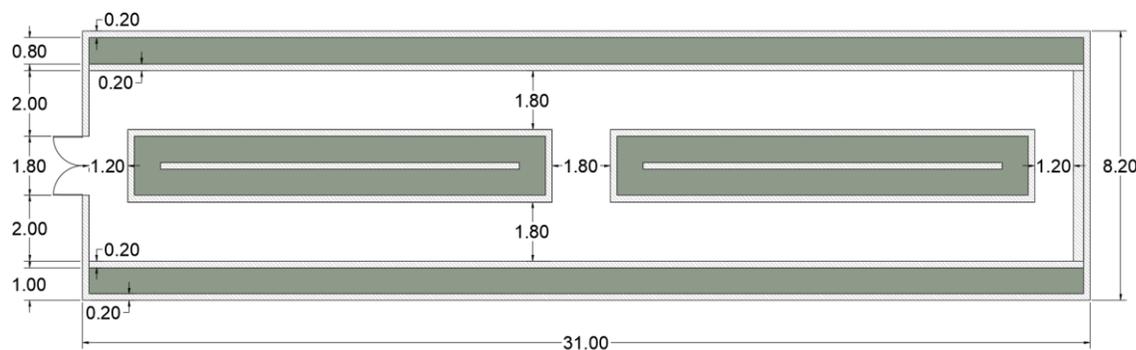
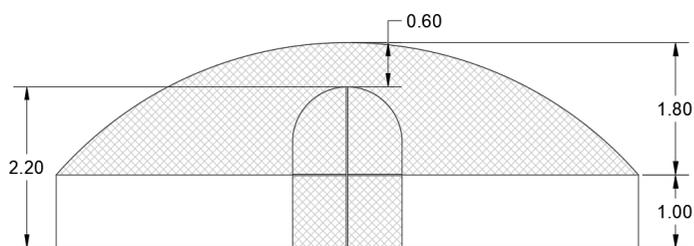
**Imagens 07 e 08** – Vista frontal e planta esquemáticas.

ESTADO DE CONSERVAÇÃO					
CRITÉRIOS	0	1	2	3	4
Cobertura			X		
Pisos e revestimentos				X	
Pintura	X				
Portas e esquadrias			X		
Elétrica	X				
Hidráulica				X	
Acessibilidade	X				
Estrutura		X			
Mobiliário	X

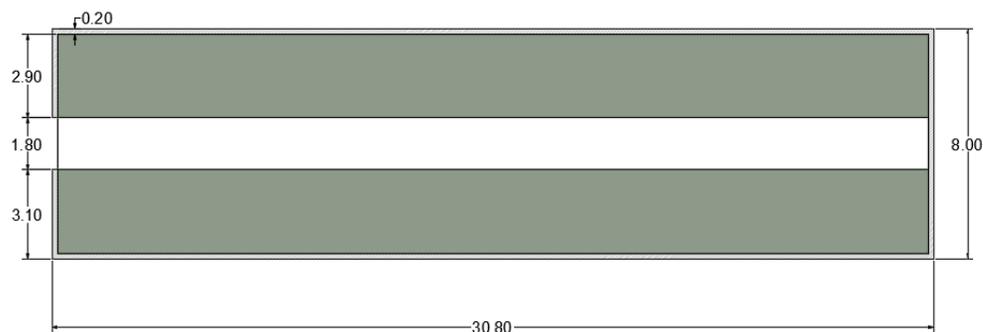
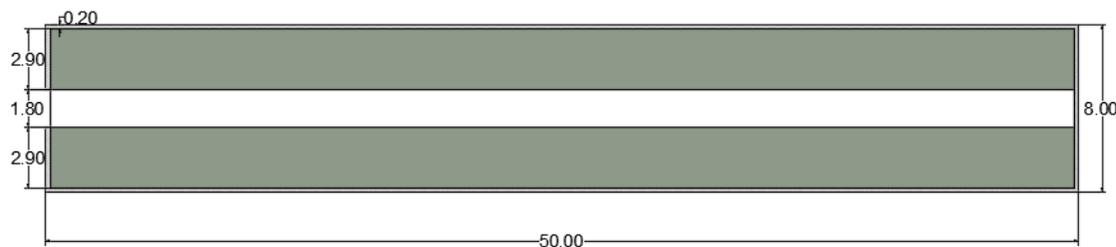
**Imagens 19 e 20** – Vista frontal e planta esquemáticas.

ESTADO DE CONSERVAÇÃO					
CRITÉRIOS	0	1	2	3	4
Cobertura			X		
Pisos e revestimentos				X	
Pintura		X			
Portas e esquadrias			X		
Elétrica	X				
Hidráulica				X	
Acessibilidade	X				
Estrutura			X		
Mobiliário	X

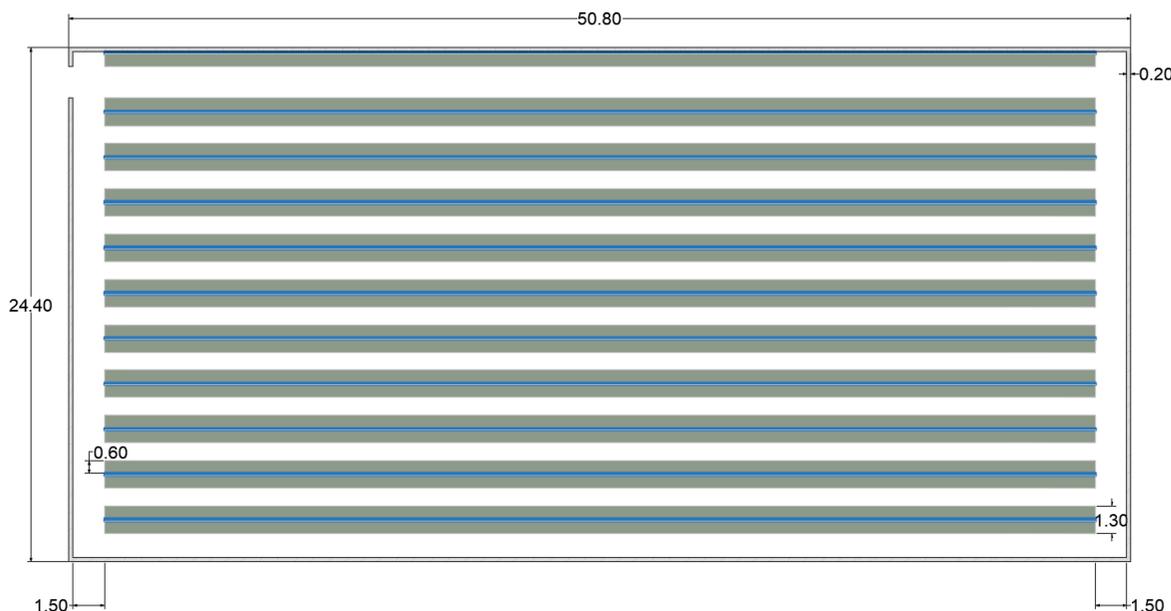
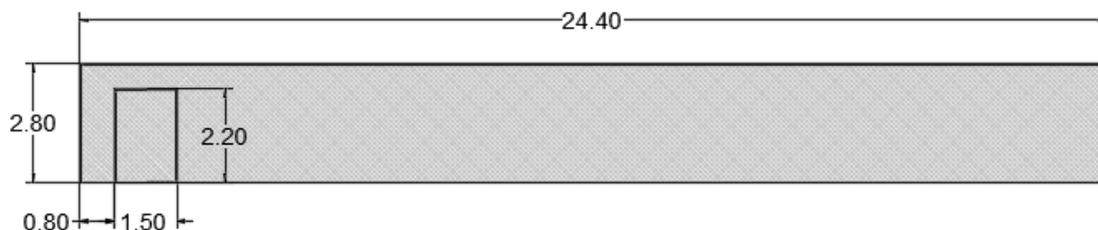
**Imagens 26 e 27** – Vista frontal e planta esquemáticas.

ESTADO DE CONSERVAÇÃO					
CRITÉRIOS	0	1	2	3	4
Cobertura		X			
Pisos e revestimentos				X	
Pintura		X			
Portas e esquadrias		X			
Elétrica	X				
Hidráulica				X	
Acessibilidade	X				
Estrutura		X			
Mobiliário	X

Obs: Na planta baixa, em azul está destacado o sistema de irrigação por rede de aspersor.

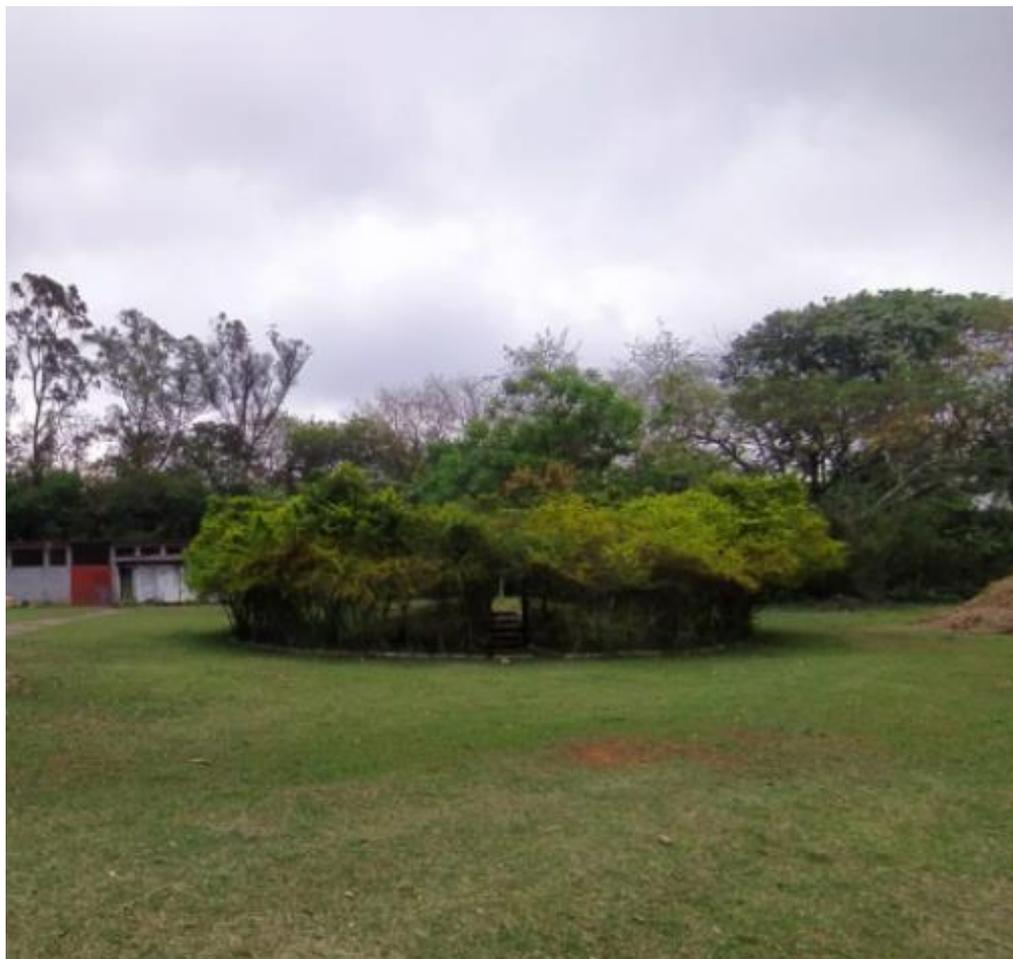
**Imagem 33** – Localização do ponto de medição pluviométrica.

Trata-se de um ponto de medição pluviométrica que é utilizado para educação ambiental.

O local tem apenas função de educação ambiental para os visitantes. Os dados coletados não são fornecidos para desenvolvimento de uma base científica sobre tal assunto.

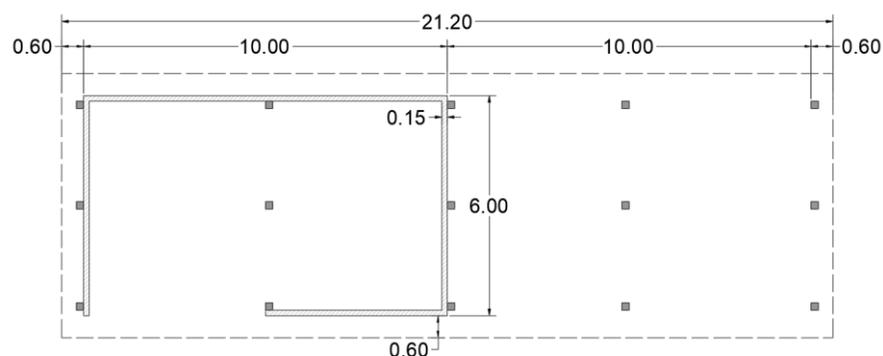
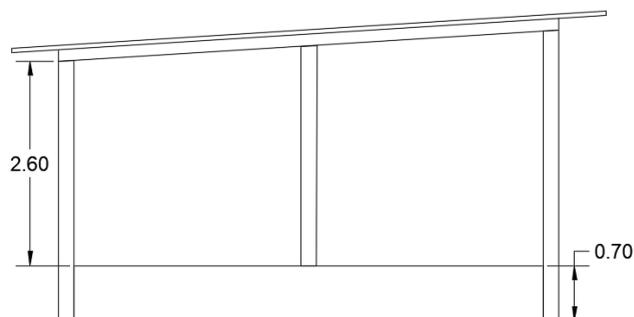
**Anexo – Planta baixa**

ESTADO DE CONSERVAÇÃO					
CRITÉRIOS	0	1	2	3	4
Cobertura			X		
Pisos e revestimentos	X				
Pintura	X				
Portas e esquadrias	X				
Elétrica	X				
Hidráulica	X				
Acessibilidade	X				
Estrutura		X			
Mobiliário	X

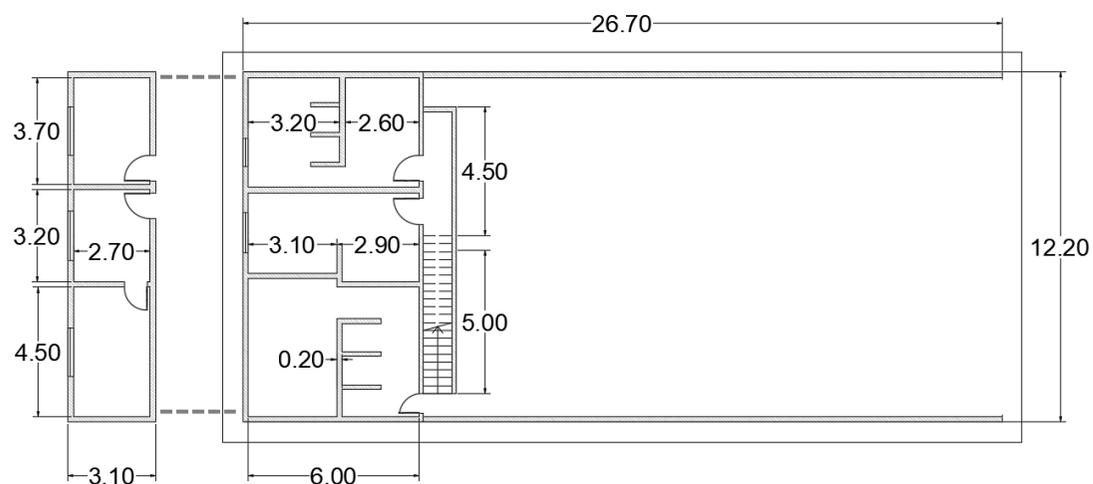
**Centro de Convivência – Planta térreo e superior**

ESTADO DE CONSERVAÇÃO					
CRITÉRIOS	0	1	2	3	4
Cobertura		X			
Pisos e revestimentos				X	
Pintura		X			
Portas e esquadrias			X		
Elétrica			X		
Hidráulica				X	
Acessibilidade	X				
Estrutura				X	
Mobiliário					X

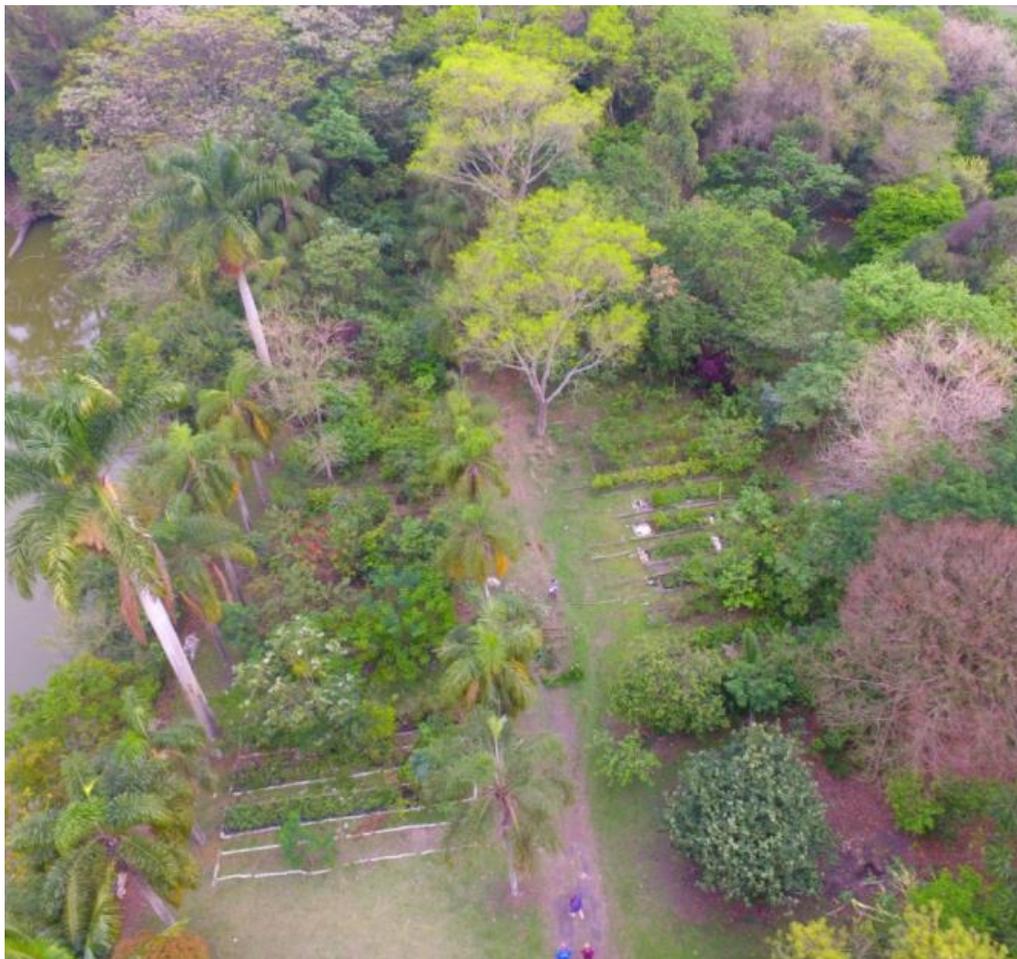
**Imagem 44** – Foto externa do espaço de rustificação.

A parte de trás do edifício é utilizada para a rustificação. Sendo esta uma das etapas de preparação da muda antes de ir para campo.

A irrigação deste trecho de rustificação é feito pelo lago ao lado. A tubulação deste sistema de irrigação é metálica.

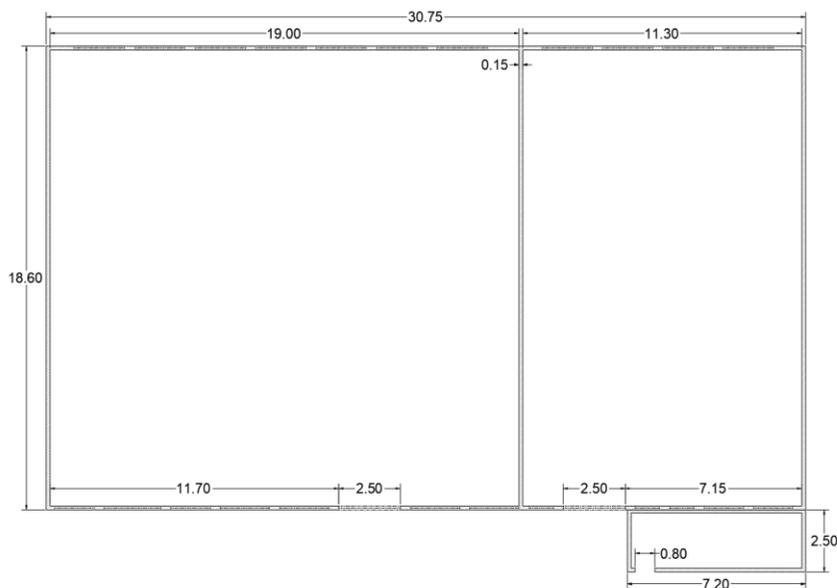
**Imagens 49 e 50** – Vista frontal e planta esquemáticas.

ESTADO DE CONSERVAÇÃO					
CRITÉRIOS	0	1	2	3	4
Cobertura			X		
Pisos e revestimentos				X	
Pintura			X		
Portas e esquadrias			X		
Elétrica	X				
Hidráulica				X	
Acessibilidade	X				
Estrutura			X		
Mobiliário	X

Obs.: Existe um pequeno anexo em frente ao edifício do Minhocário (18m<sup>2</sup>)
